Habitation Prestige

## RAPPORT DE RÉPERCUSSION PATRIMONIALE

avec rapport sur l'état du bâtiment

Richard Oliva  
Habitation Prestige  
2-674, rue Des Sureaux  
Boucherville, Québec  
J4B 0C7  
27 juillet 2022

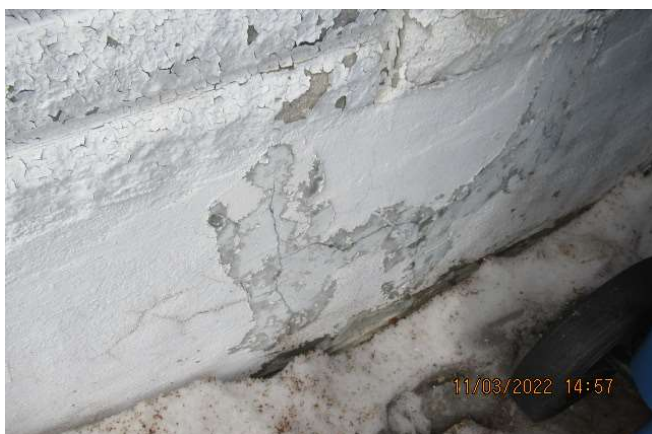
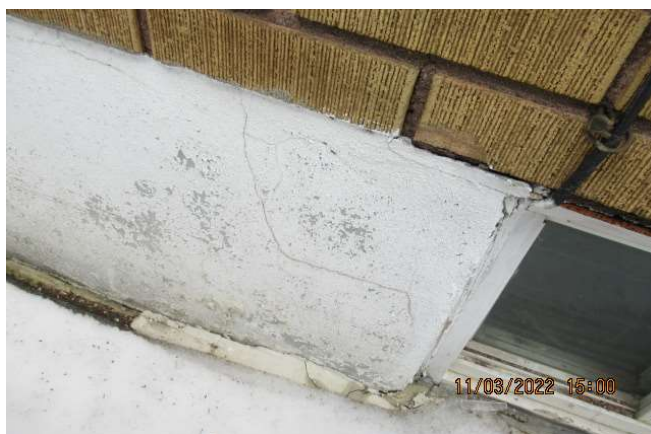
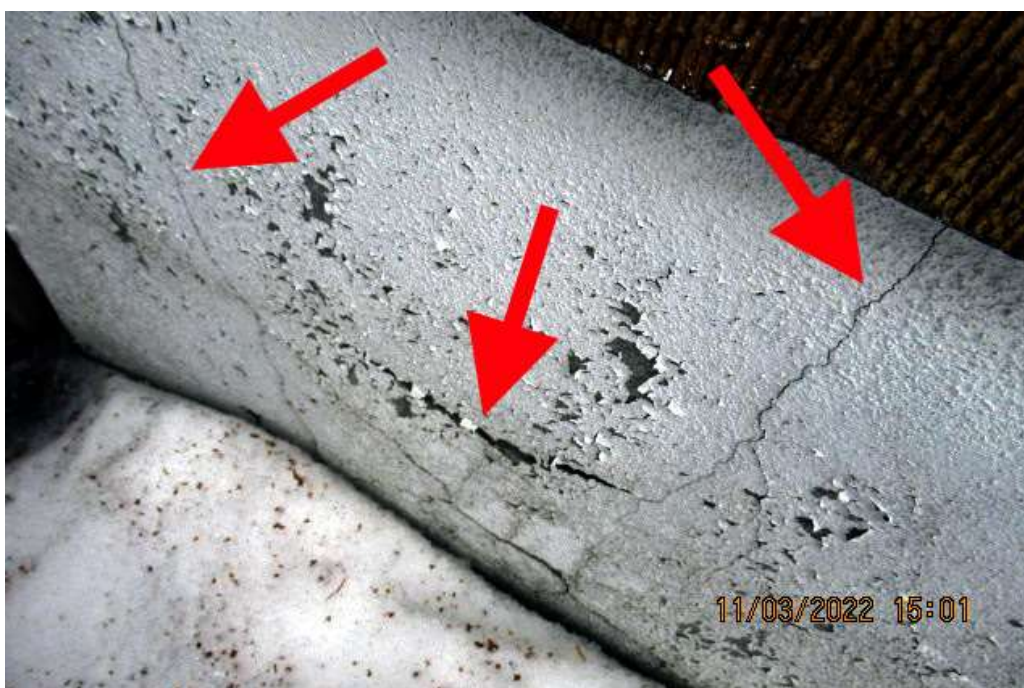
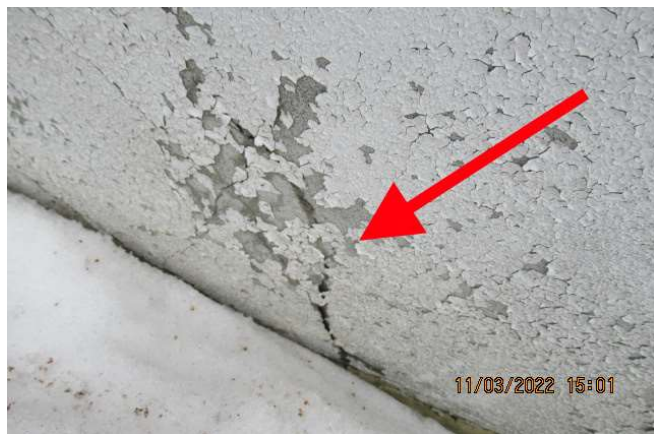
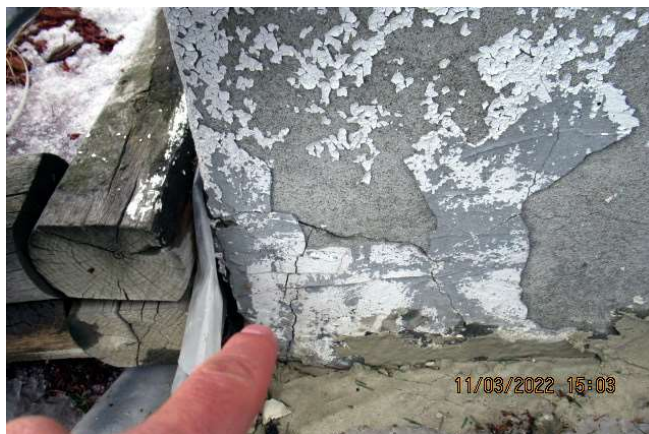
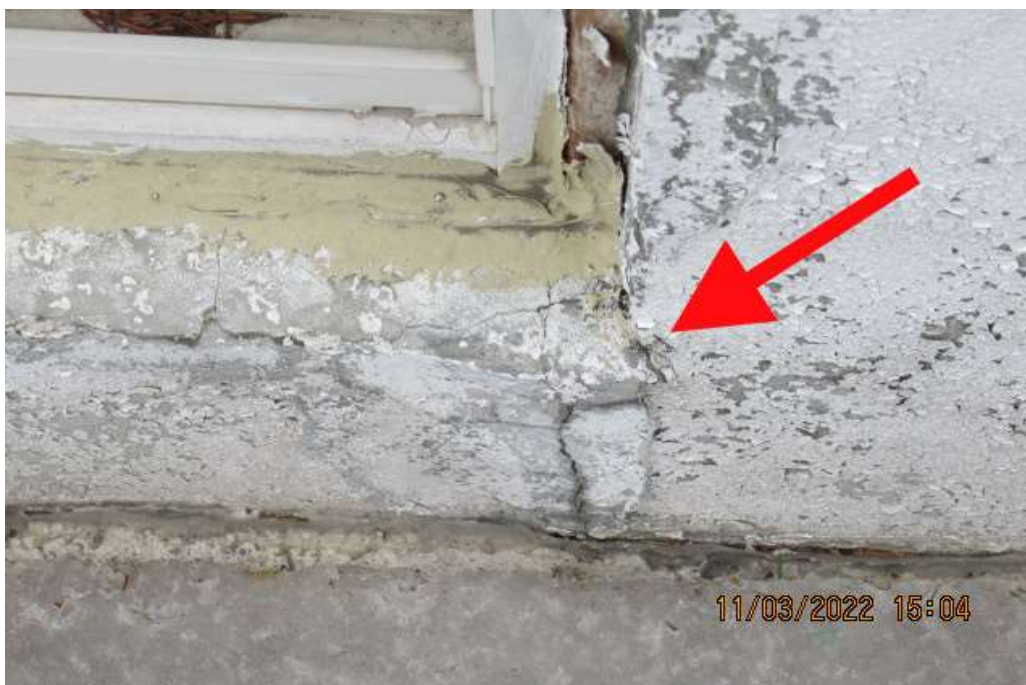
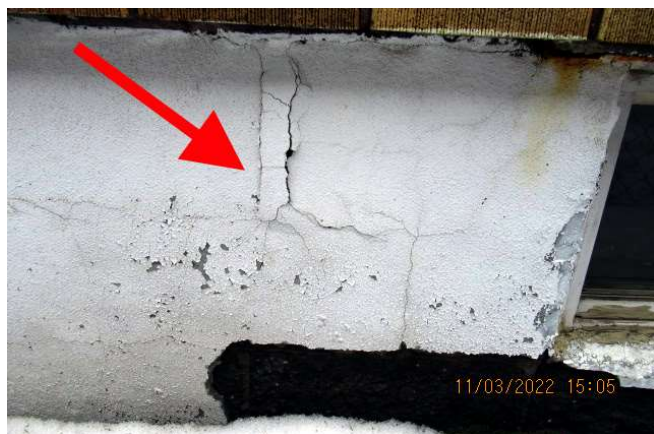
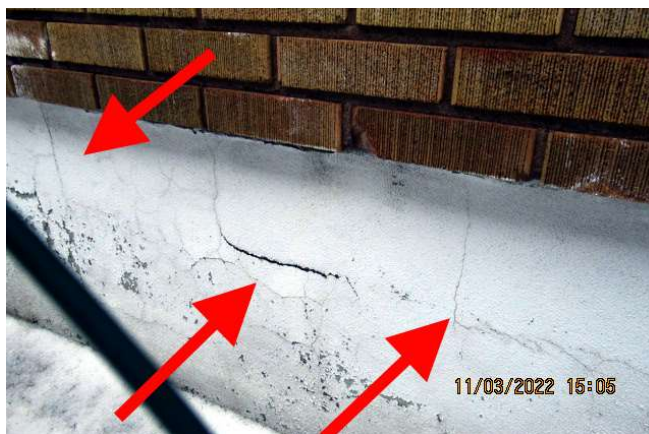
### FISSURES SUR LA FONDATION

Nous avons noté la présence des fissures sur le mur de fondation à l'extérieur.

Une fissure non réparée représente un risque d'infiltration d'eau à l'intérieur du bâtiment et peut s'élargir avec le cycle de gel/dégel. De plus, la présence de l'eau dans des matériaux putrescibles peut favoriser l'apparition de moisissures et de pourritures, nuisibles pour les occupants. De plus, la présence de nombreuses fissures peut être un indice de la présence d'un affaissement de la fondation.

Nous sommes d'avis, étant donné que la fondation est en bloc de béton, que l'infiltration d'eau et les nombreuses fissures laissent présager des mouvements importants de la bâtisse.

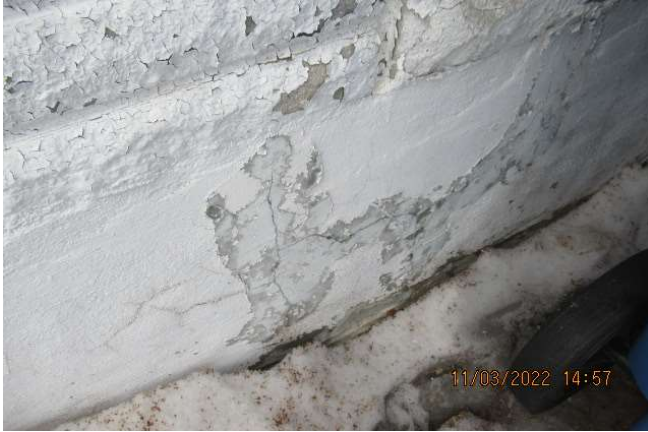
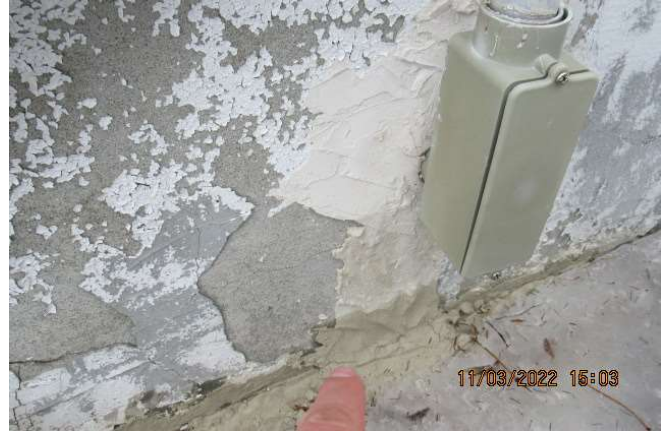
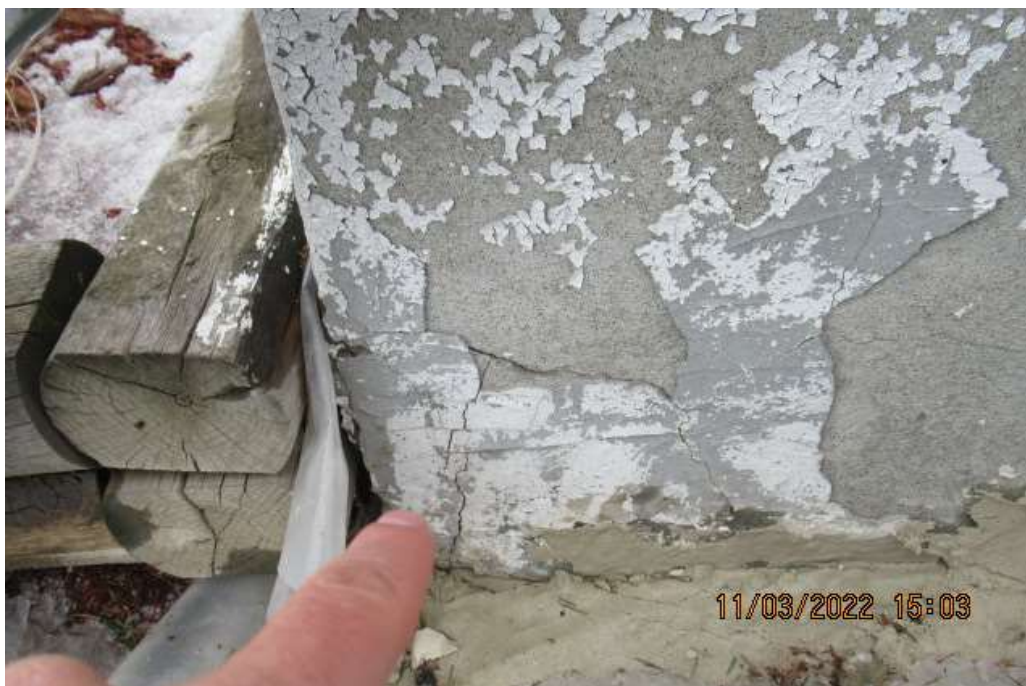
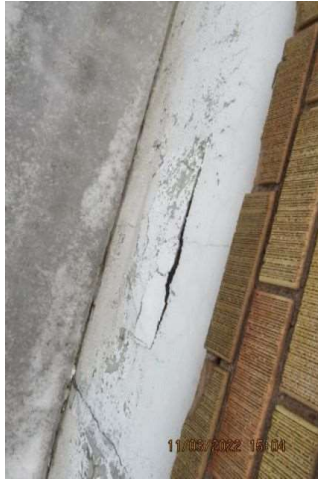
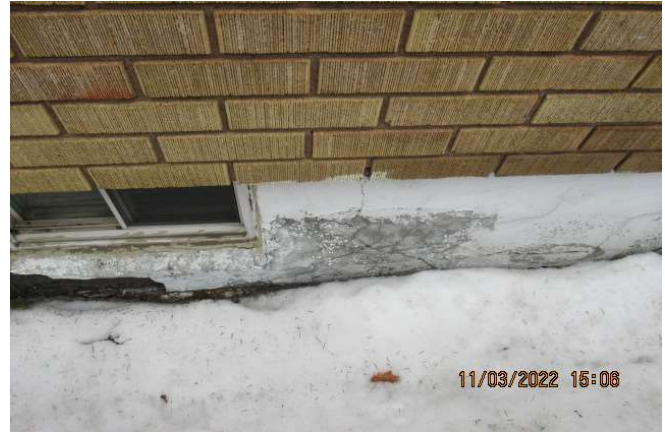
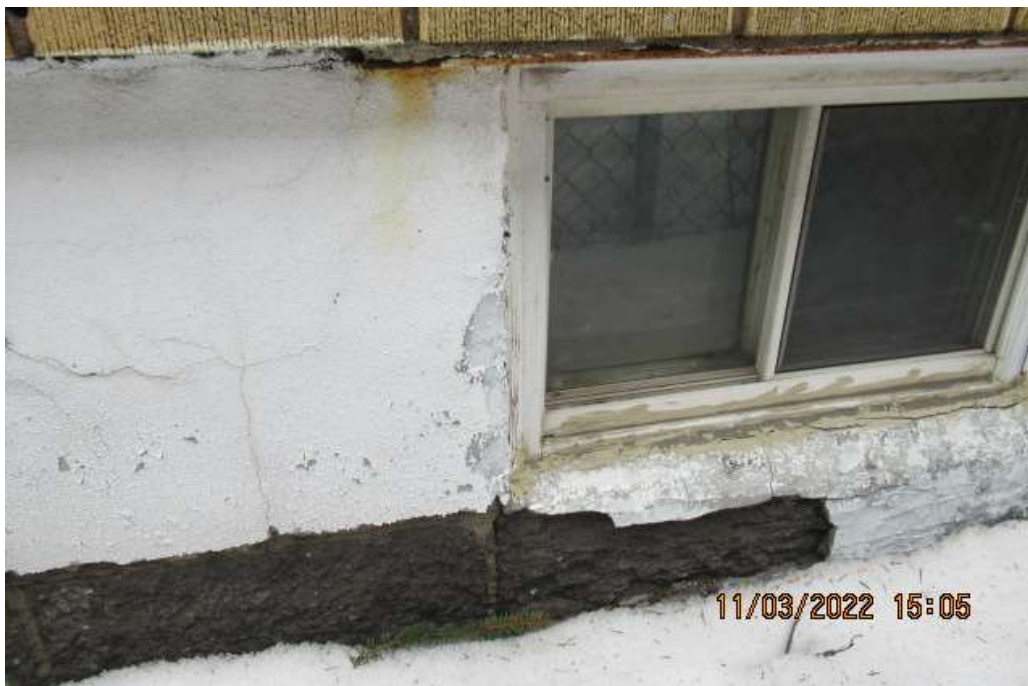
## DÉFAUTS SUR LE CRÉPI

Nous avons noté que le crépi de la fondation est inégal et qu'il comporte des défauts (fissures, manque de crépi, crépi détaché, etc.).

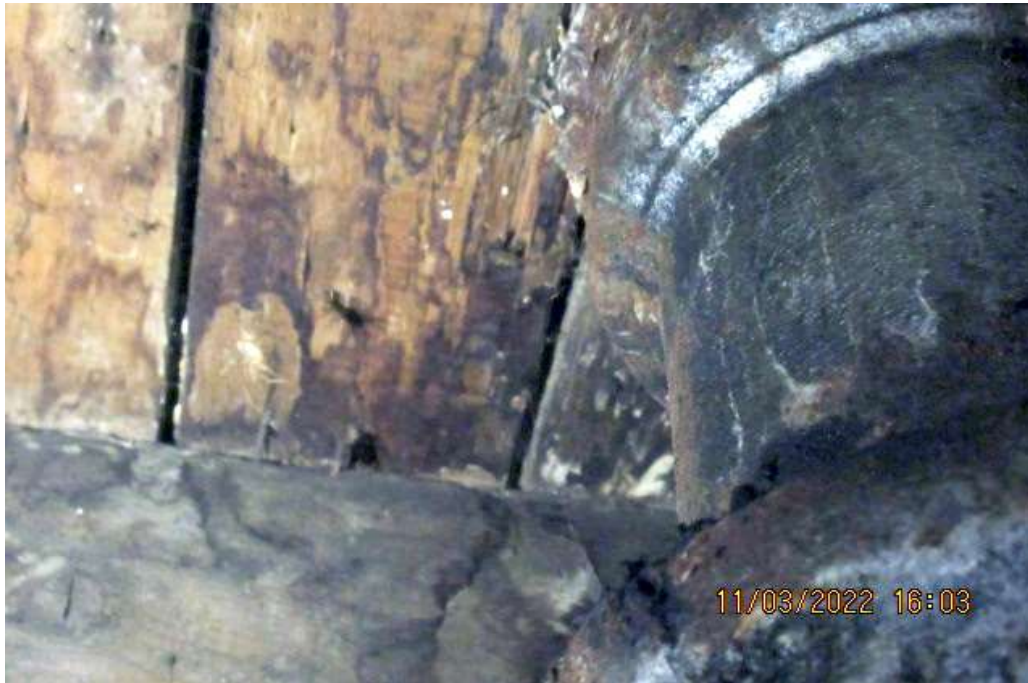
Les solives humides risquent de se détériorer et de pourrir. En conséquence, elles peuvent affaiblir la structure du plancher, offrir une rigidité moins importante et occasionner l'affaissement du plancher. Cette faiblesse peut aussi occasionner des bris au revêtement du plancher et occasionner des coûts pour le propriétaire.

Solive de rives cernées par l'eau

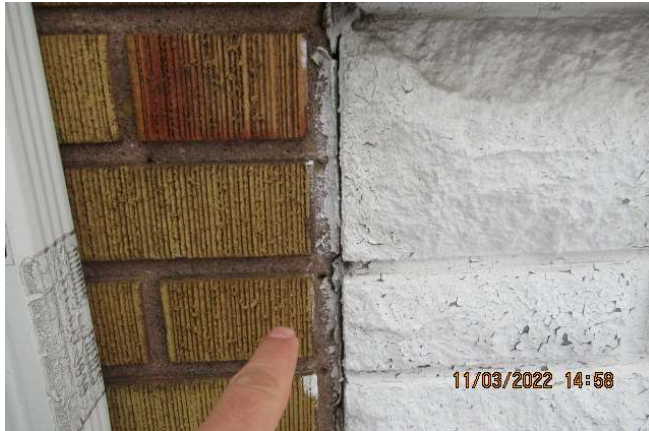
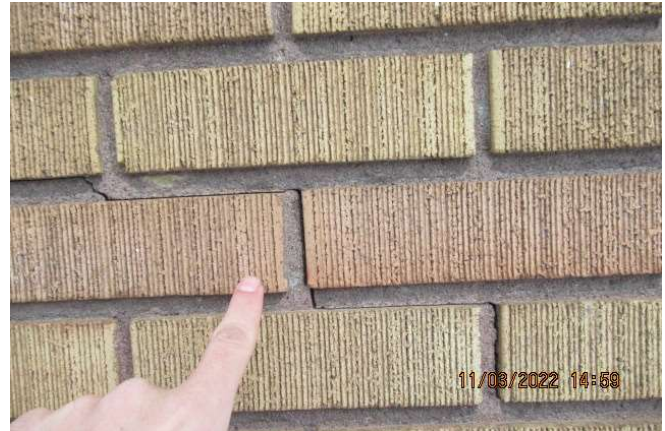
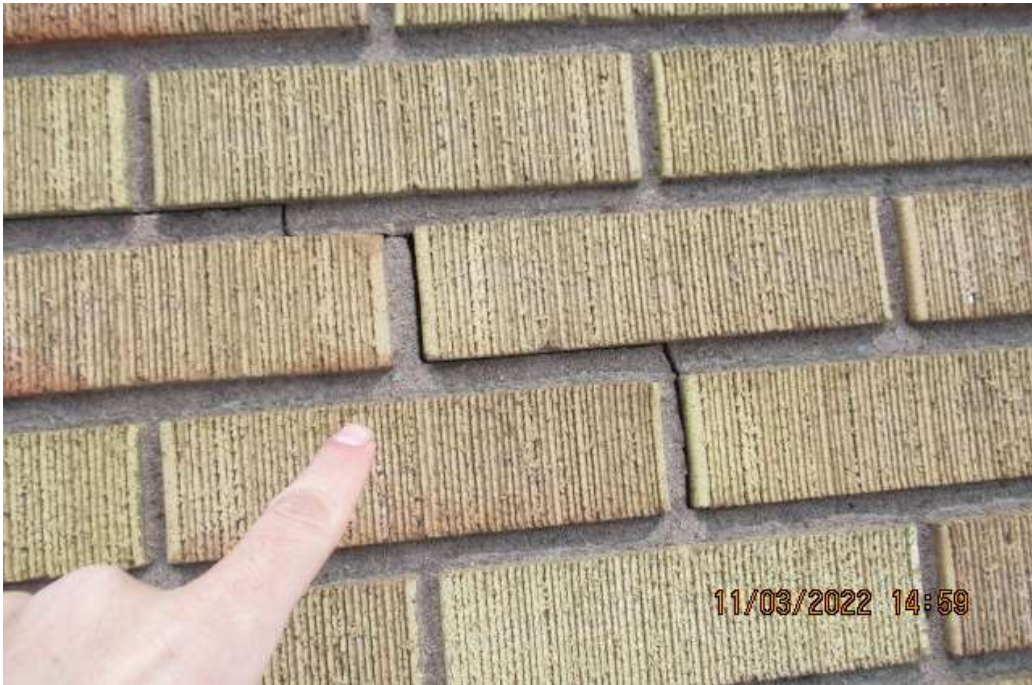
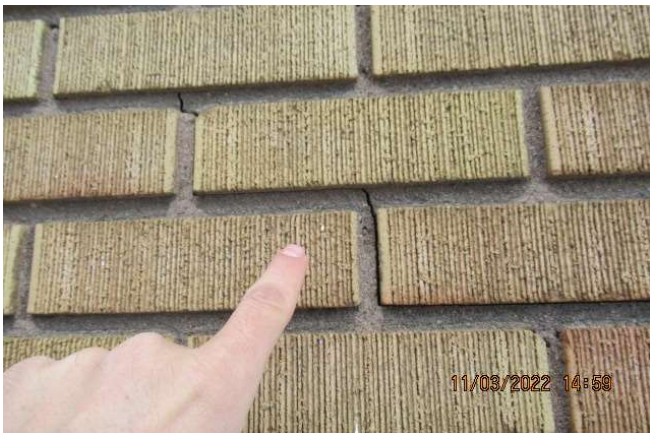
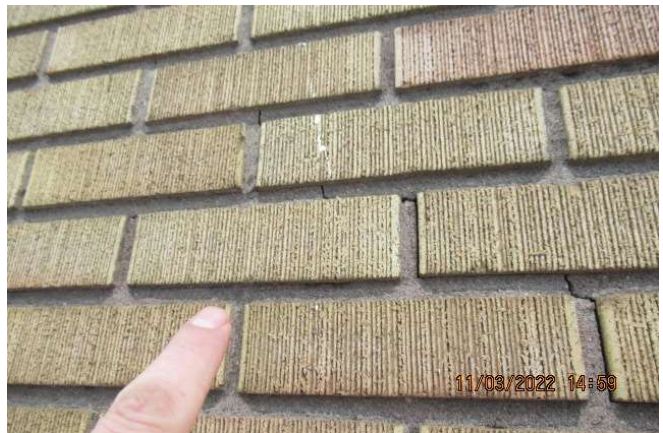
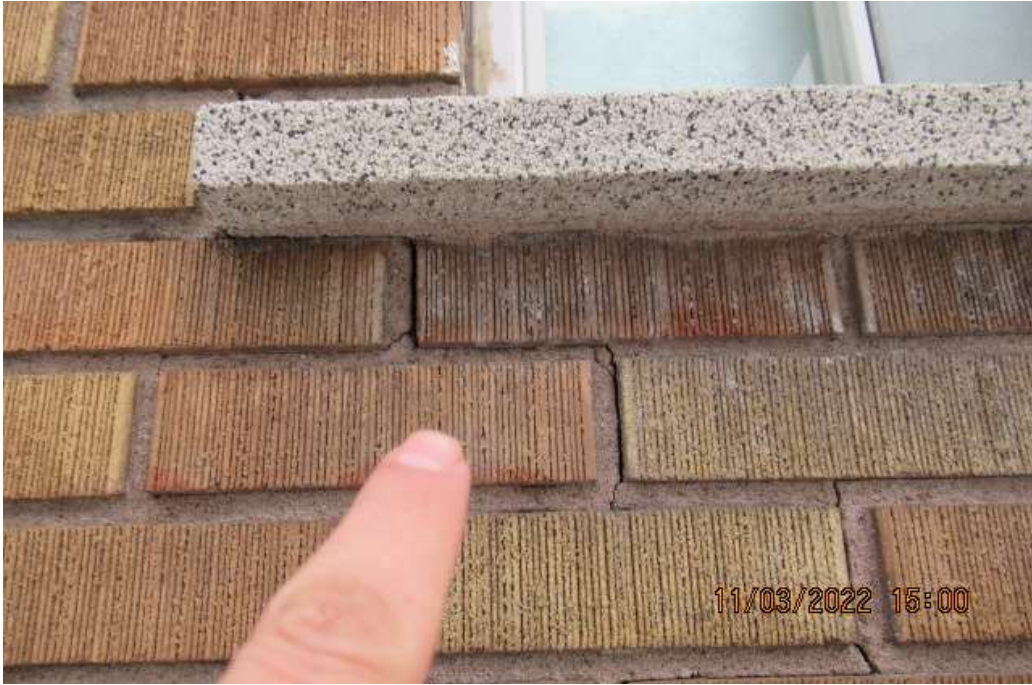
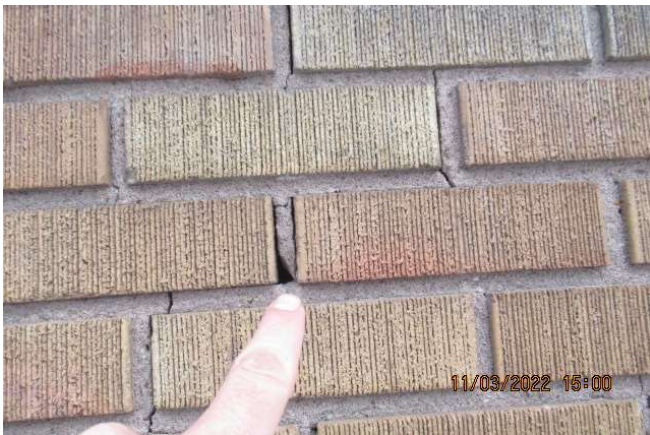
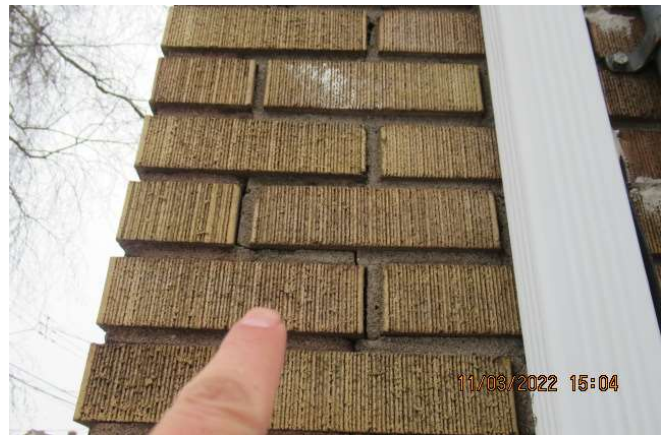
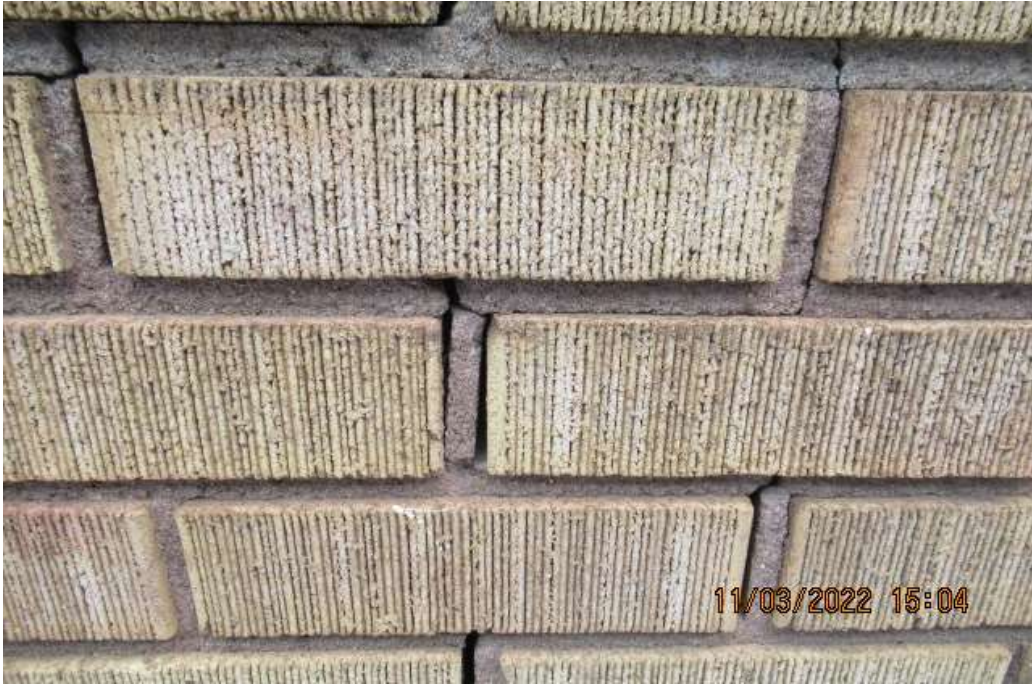
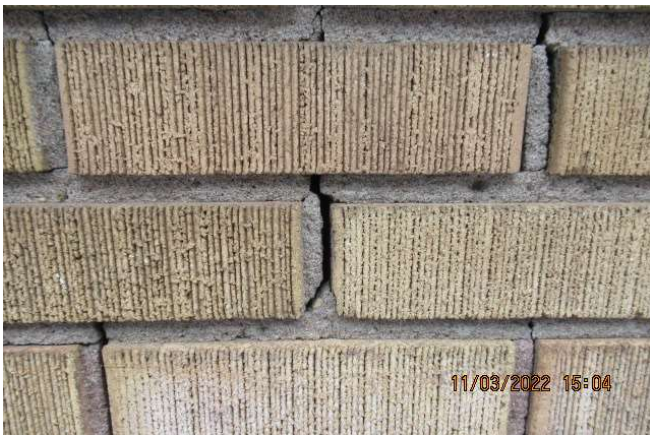
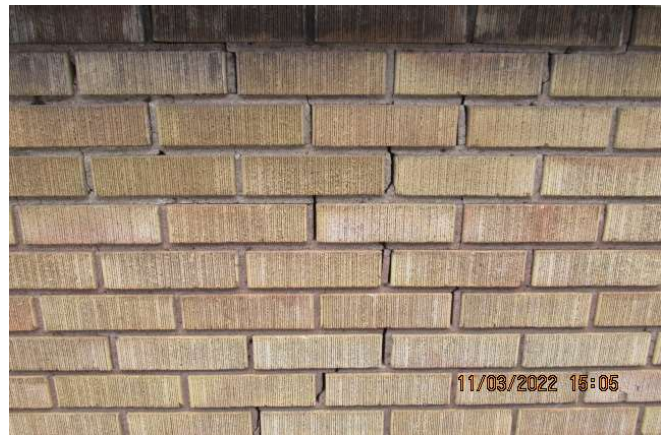
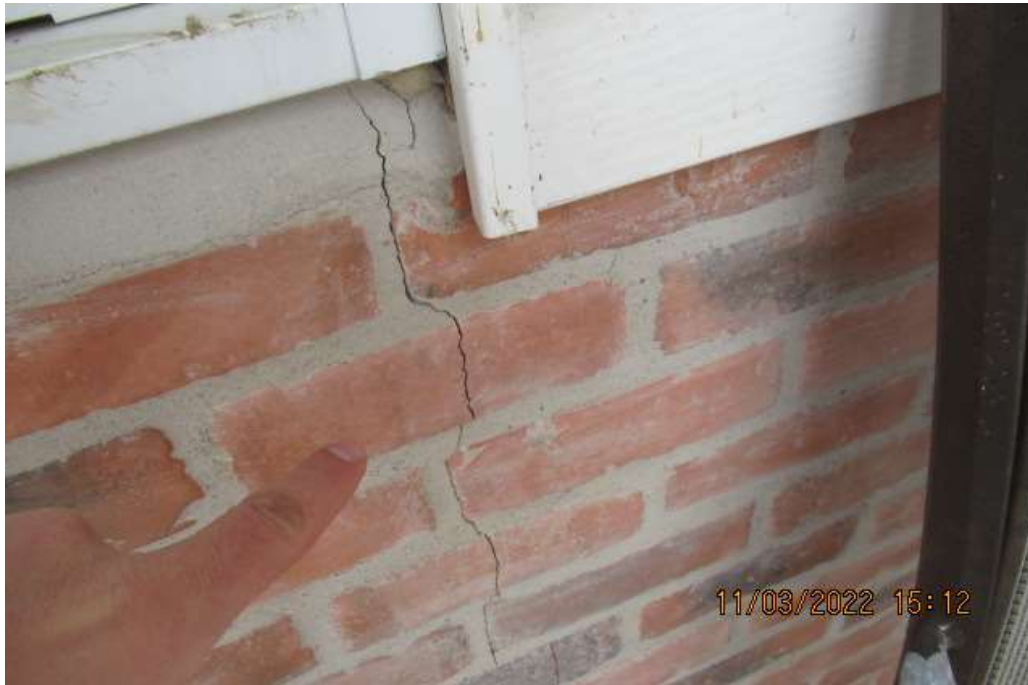
## FISSURES ET OUVERTURE DANS LE MORTIER

Nous avons observé des fissures et ouvertures dans le mortier du mur de brique.

Ceci représente un risque d'infiltration d'eau et de dommage aux composantes internes ainsi que l'apparition de moisissures nocives pour les occupants.

Consultez un maçon pour repérer toutes les fissures présentes, identifier l'origine de ces fissures et suivre les recommandations de l'expert.

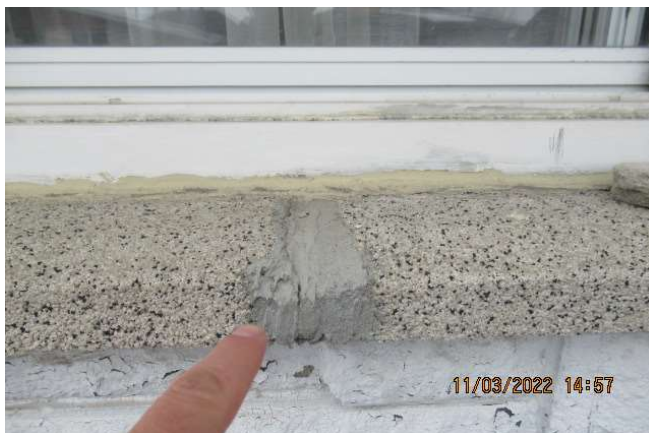
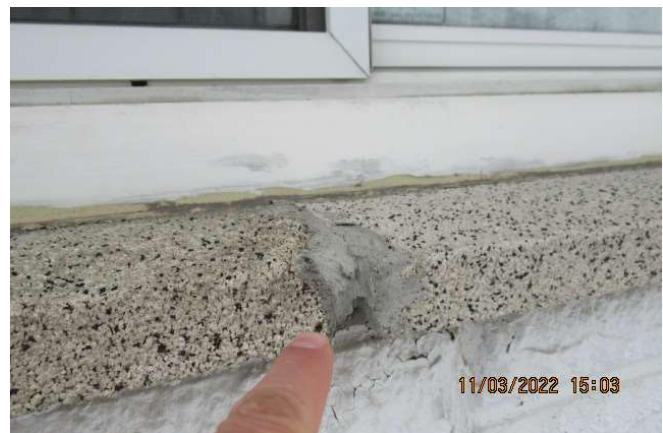
### FISSURE AU JOINT DE L'ALLÈGE JOINTOYÉE

Nous avons noté que le joint entre les deux sections d'allèges est fissuré.

Dans sa condition actuelle, le joint n'offre pas de protection contre les infiltrations d'eau et peut permettre le passage de l'eau derrière la maçonnerie et être la cause de la détérioration de l'ossature et même l'apparition de pourriture ou de moisissure.

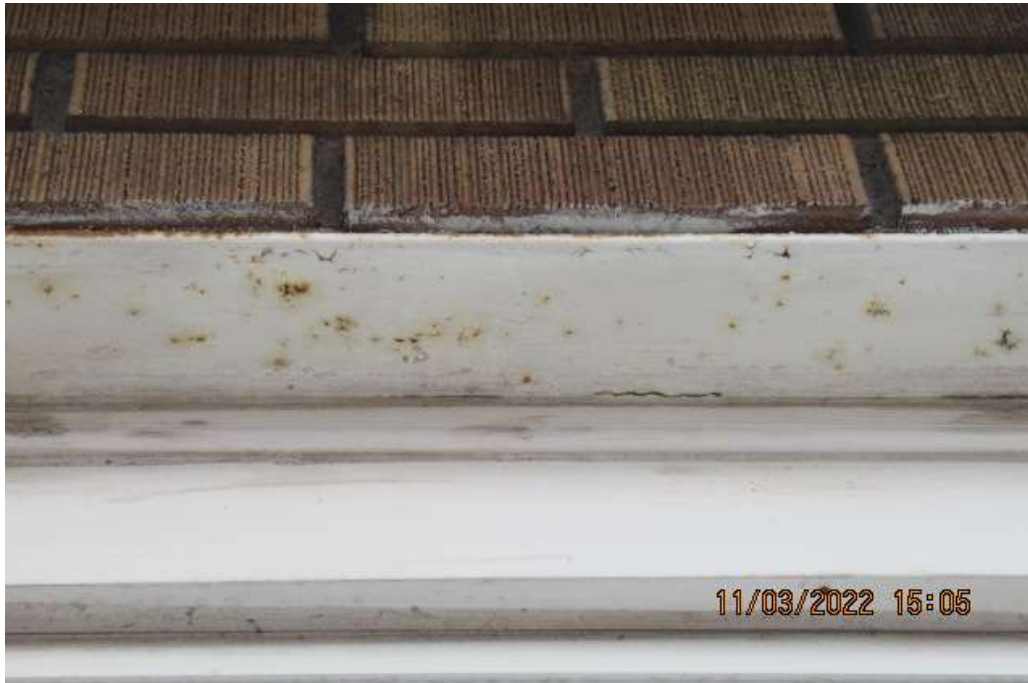
Le linteau est un élément structural qui permet de soutenir la charge des matériaux situés au-dessus de celle-ci (ici la brique) et la reporter sur chacun de ses côtés. Le cycle du gel-dégel, jumelé à la corrosion et la rouille provoquée par la présence d'humidité en permanence sur ces pièces, affaiblit le linteau et lui enlève sa capacité de support.

Le parement de brique déposé sur un linteau corrodé qui prend de l'expansion pourrait devenir instable, créer des fissures dans le mortier et créer des ouvertures susceptibles de laisser pénétrer les insectes et petits animaux nuisibles ainsi que l'eau pouvant affecter les composantes structurales du bâtiment et favoriser la prolifération des moisissures nocives pour la santé des occupants.

Linteau rouillé

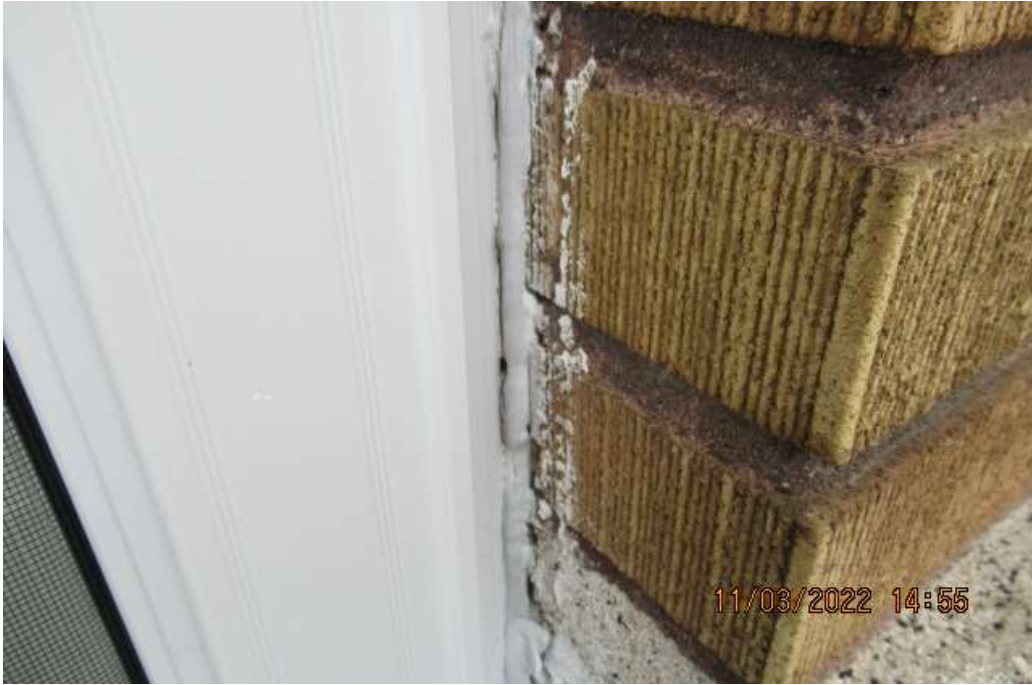
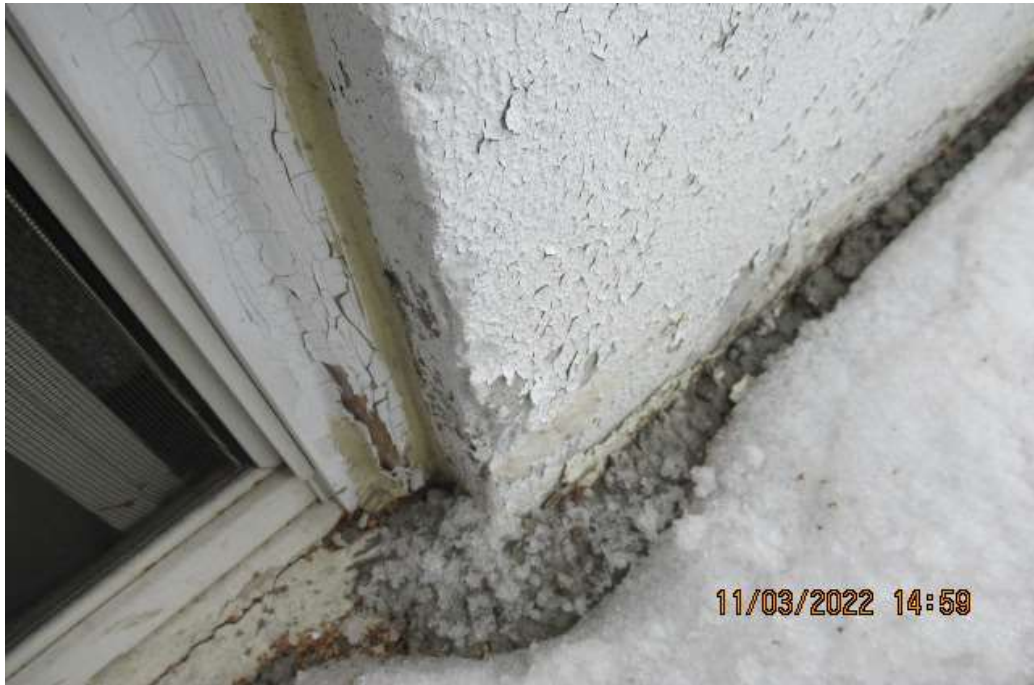
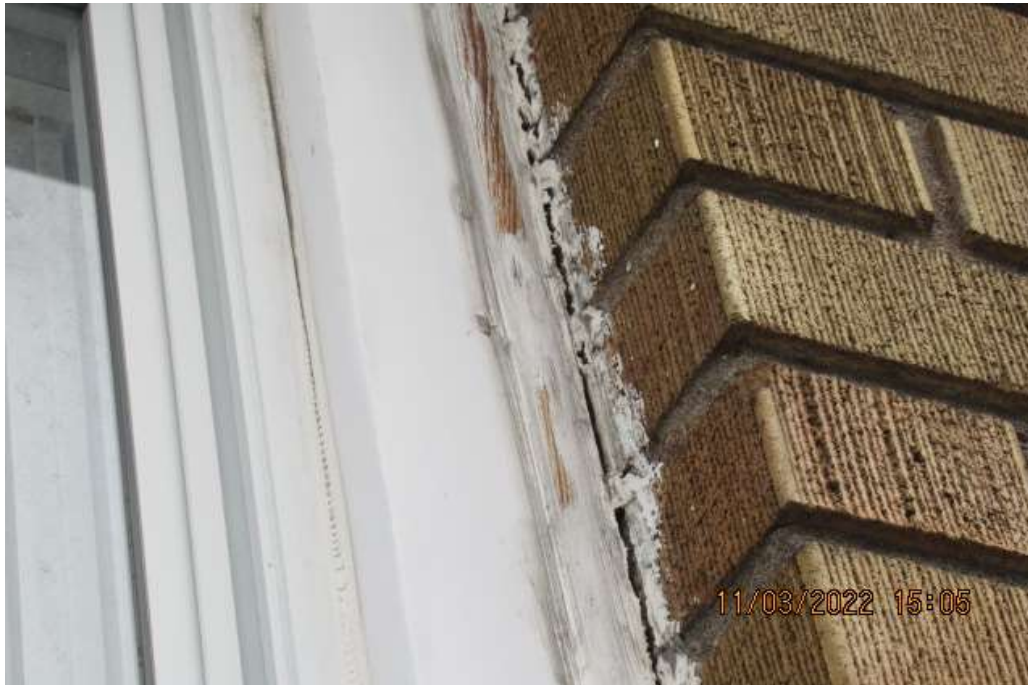
Des fuites ou des ouvertures peuvent permettre l'intrusion d'insectes et risquent de provoquer des infiltrations d'eau dans les composantes internes du mur endommageant celles-ci et favorisant la prolifération de moisissures nocives pour la santé des gens.

Scellant au pourtour des ouvertures à entretenir

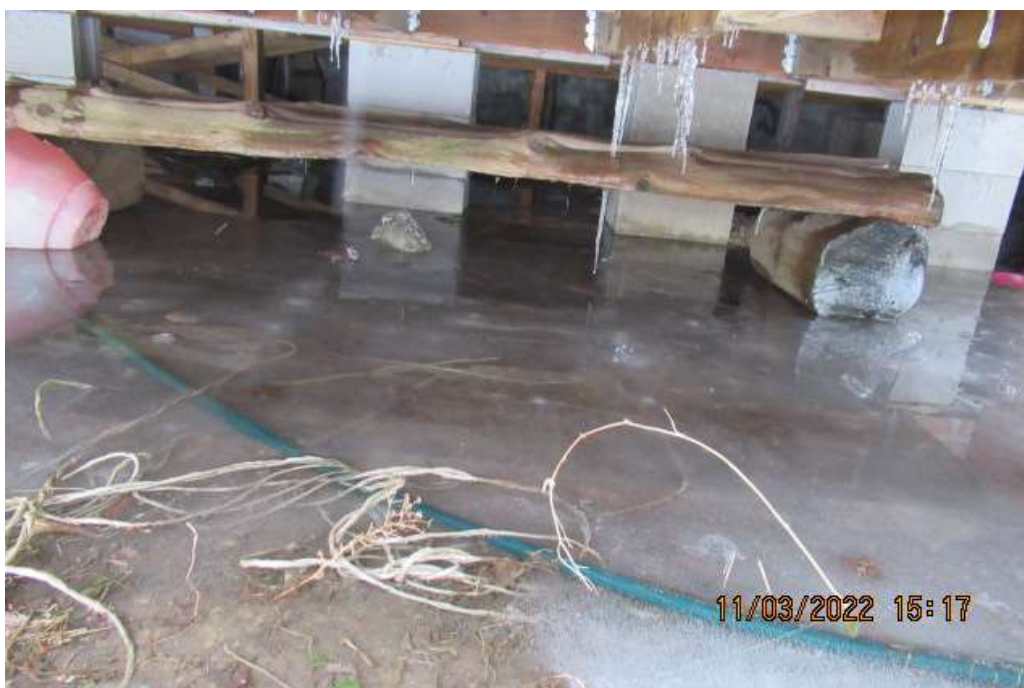
Accumulation de glace près de la fondation

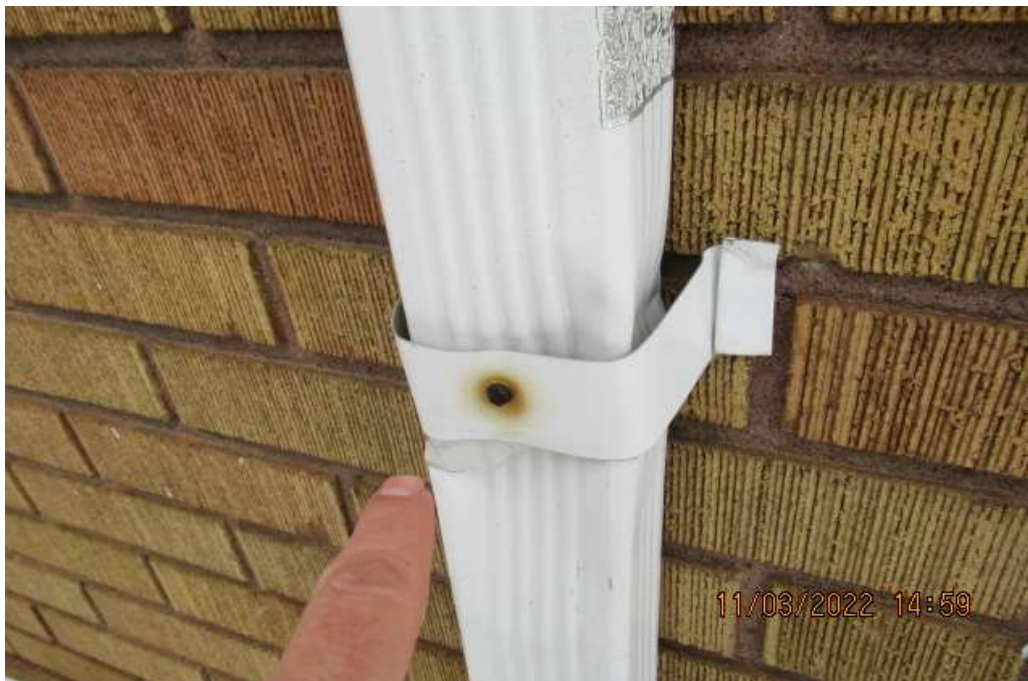
Dans sa condition actuelle, la descente de gouttière risque de se détacher.

Descente pluviale mal fixée et endommagée

Nous vous recommandons de faire fixer la gouttière par une personne habile et compétente.

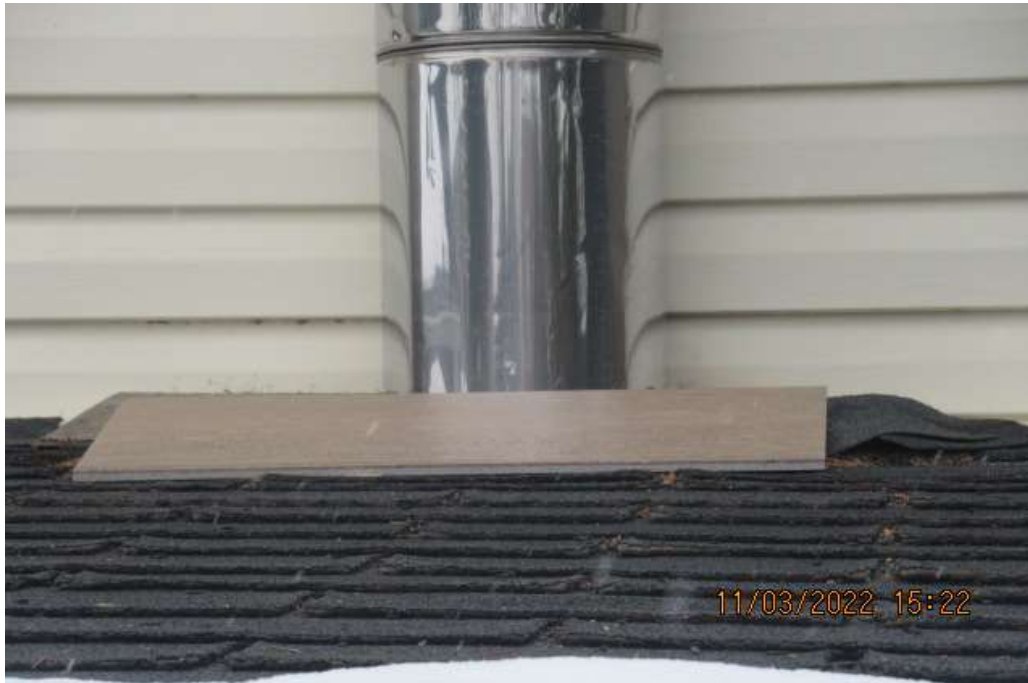
Solins du toit a vérifier et a sceller

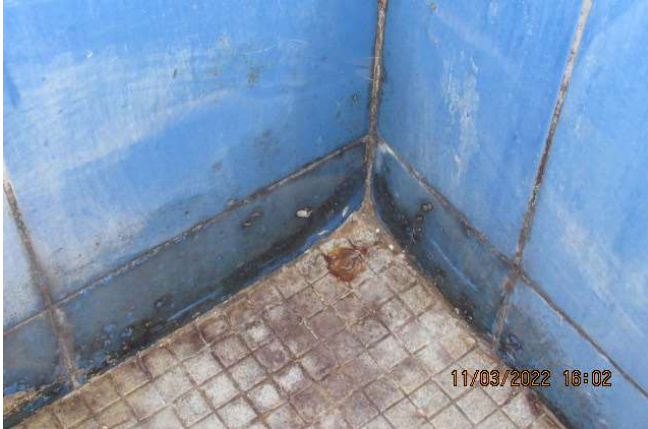
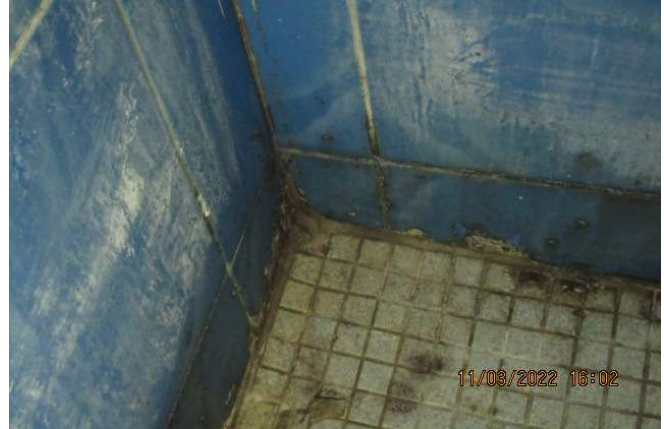
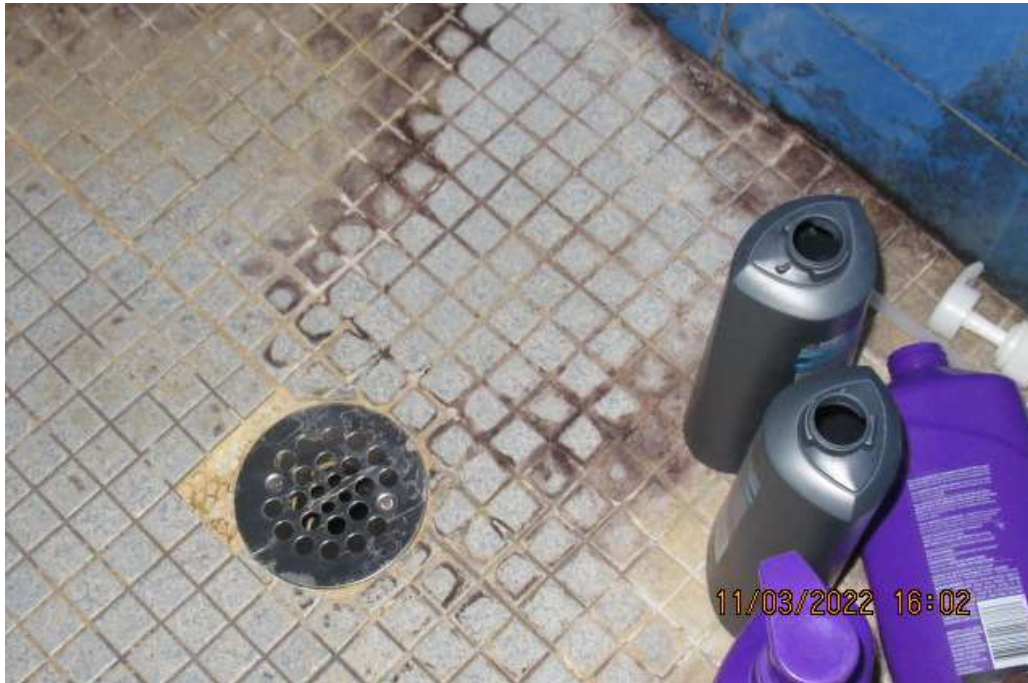
## REVÊTEMENT DU MUR ENDOMMAGÉ EN BORDURE DE LA DOUCHE

Trace s'apparentant à de la moisissure au pourtour de la douche

Lors de l'inspection, nous avons noté la présence de revêtement du mur endommagé en bordure de la douche. Nous avons aussi noté la présence de cernes noirs, nous apparentant à de la moisissure.

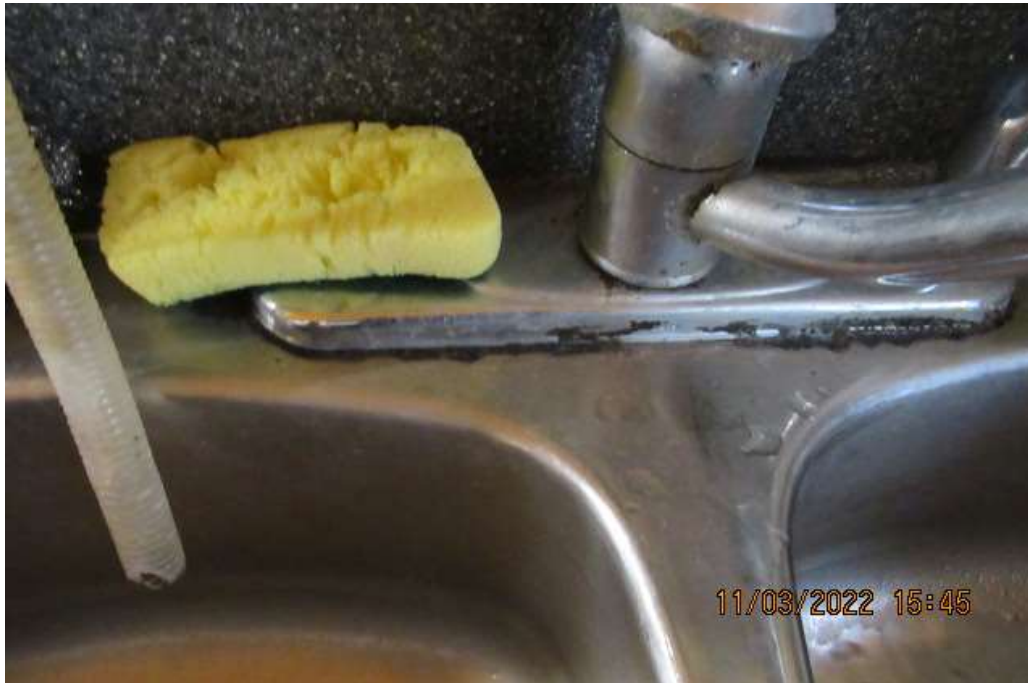
Robinet défectueux

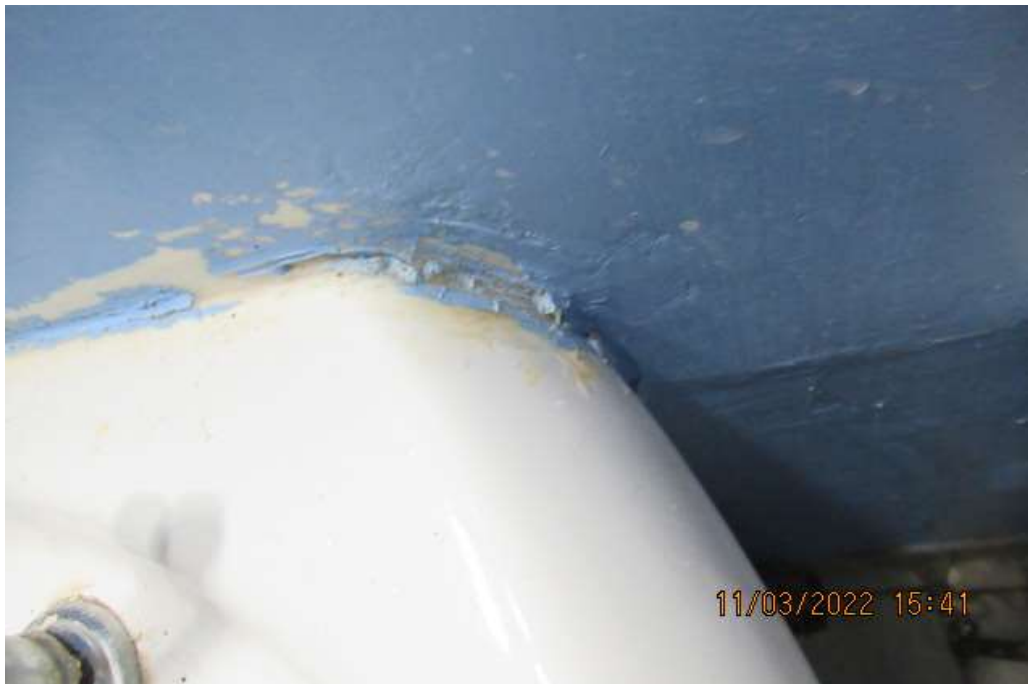
Revêtement de finition endommagé derrière les robinets de l'évier

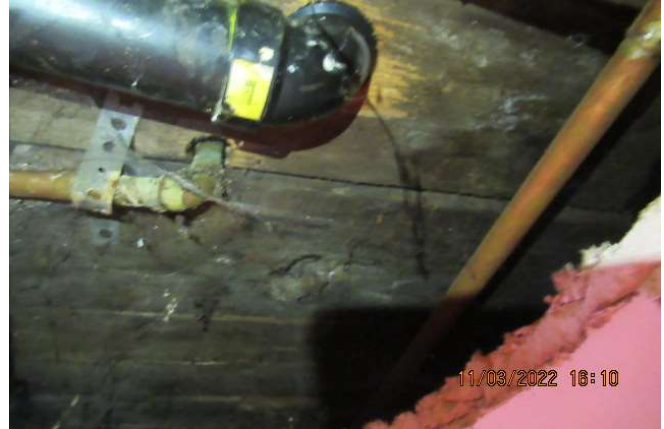
Conduites de cuivre âgées

La durée de vie des conduites de distribution d'eau est d'environ plus de 50 ans. Il n'est cependant pas possible de prévoir l'apparition de fuites et celles-ci peuvent survenir à tout moment.

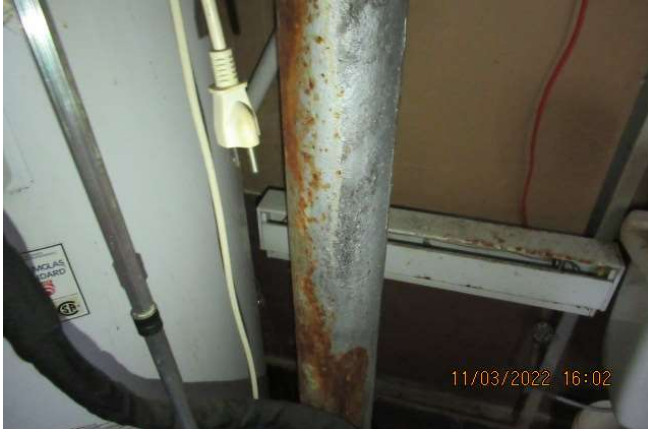
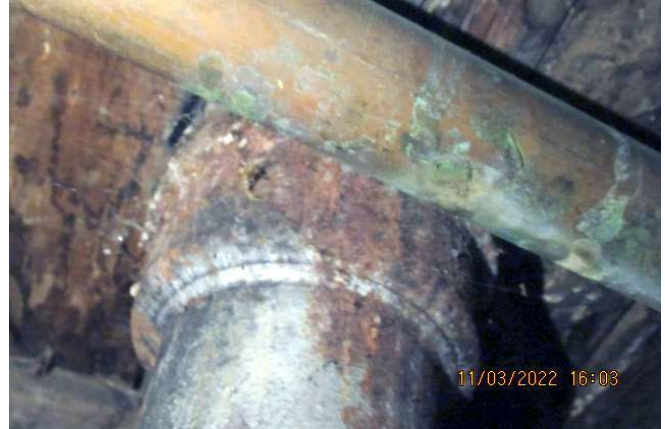
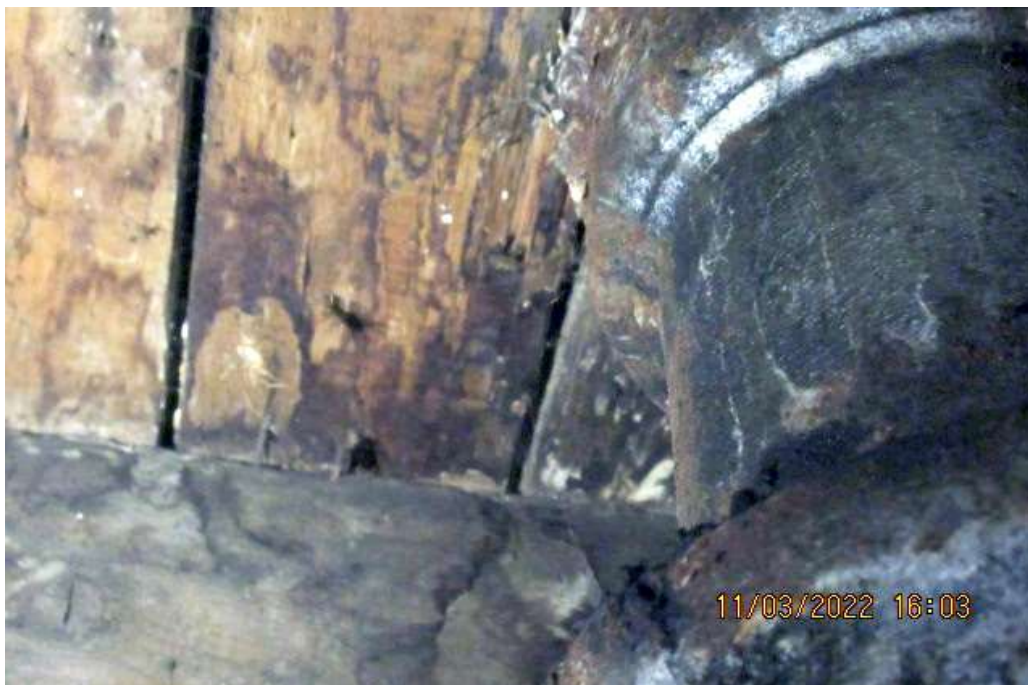
## CONDUITS D'ÉVACUATION CORRODÉS

Tuyau d'évacuation en fonte à changer

Nous avons observé que les conduits d'évacuation du sous-sol sont corrodés.

Nous vous recommandons de faire corriger cette situation par un plombier licencié.

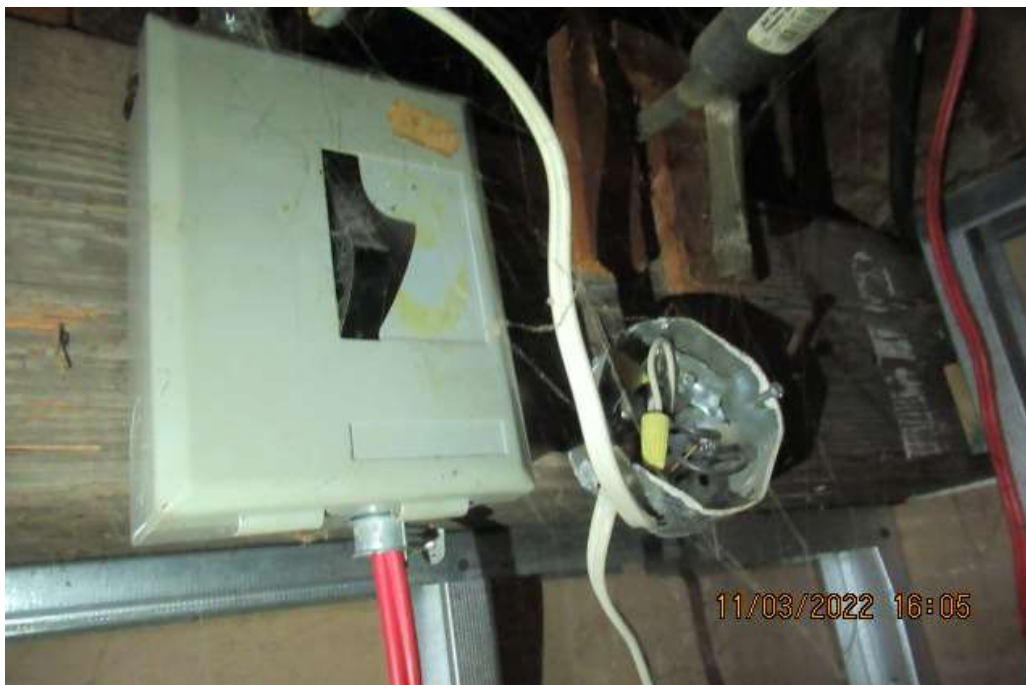
Cette situation présente un risque de court-circuit et de panne. Elle comporte aussi un danger d'incendie et d'électrocution pour les occupants de la maison.

Boîtier électrique sans couvercle de protection

Nous vous recommandons de faire évaluer et corriger cette situation immédiatement par un maître-électricien.
