Habitation Prestige

## RAPPORT DE RÉPERCUSSION PATRIMONIALE

avec rapport sur l'état du bâtiment

Richard Oliva  
Habitation Prestige  
2-674, rue Des Sureaux  
Boucherville, Québec  
J4B 0C7  
27 juillet 2022

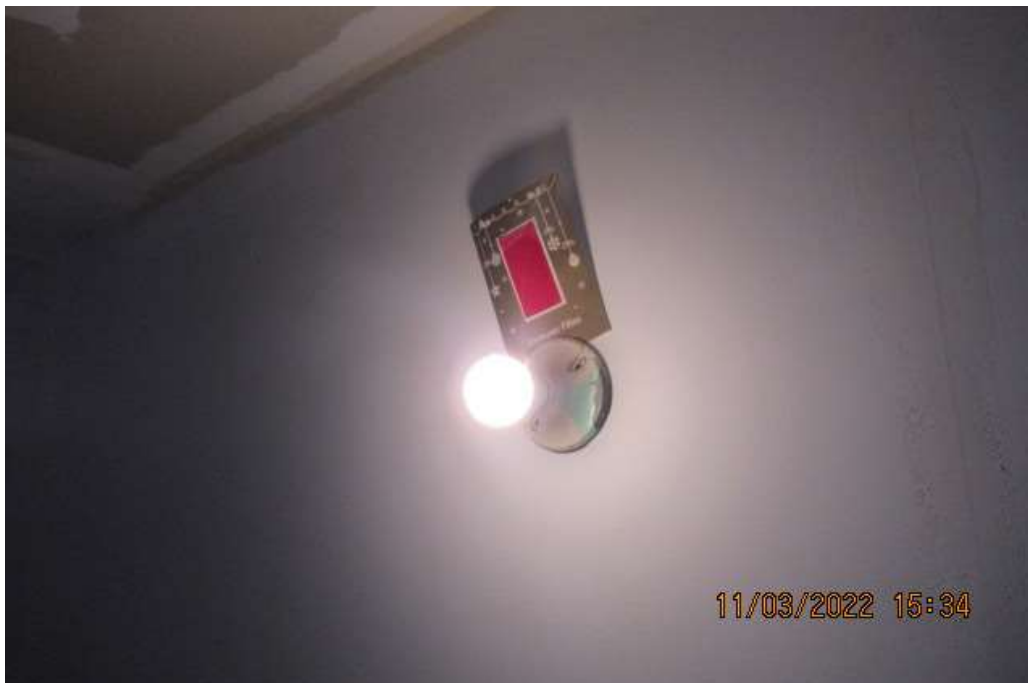
Ampoule sans globe de protection

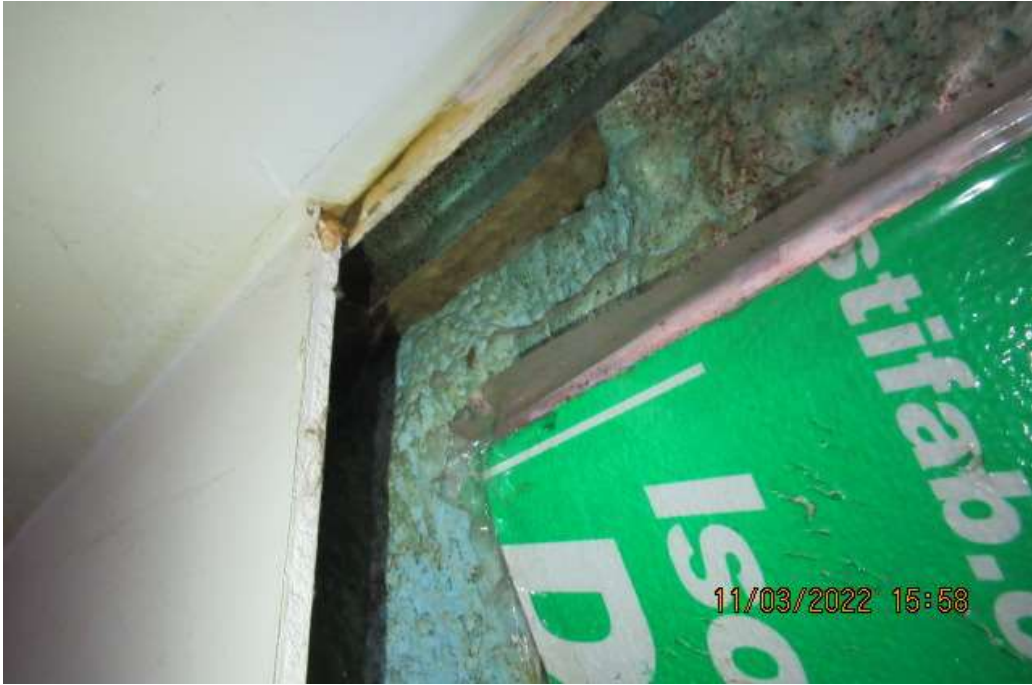
Fenêtre bloquée

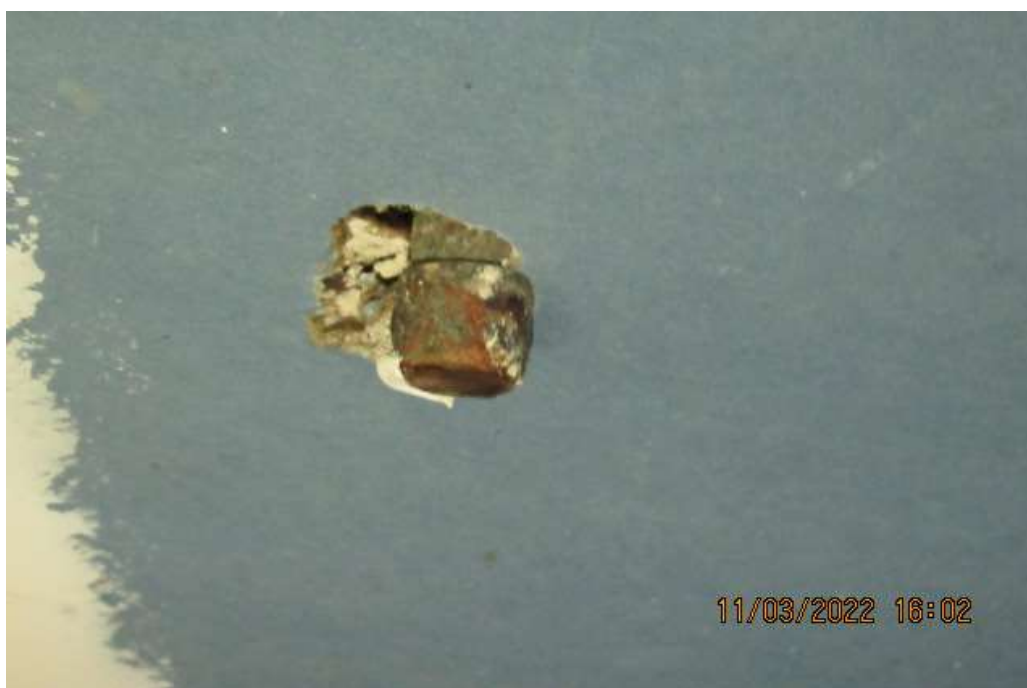
Revêtement de finition endommagé

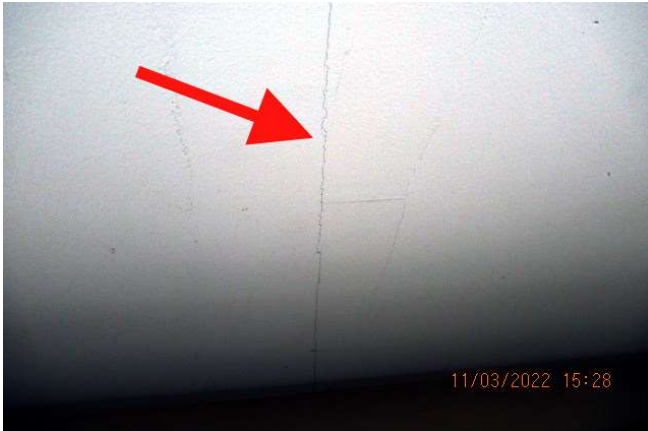
Fissures sur le mur de gypse.

Nous avons constaté la présence de fissures sur les murs de gypse à l'intérieur du bâtiment.

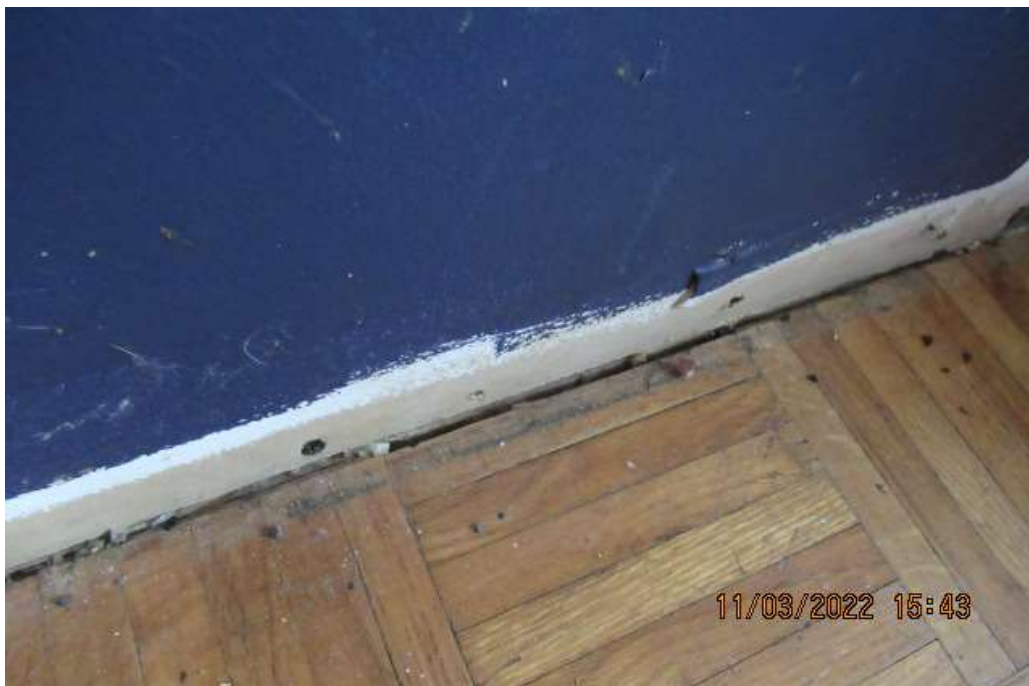
Moules manquantes

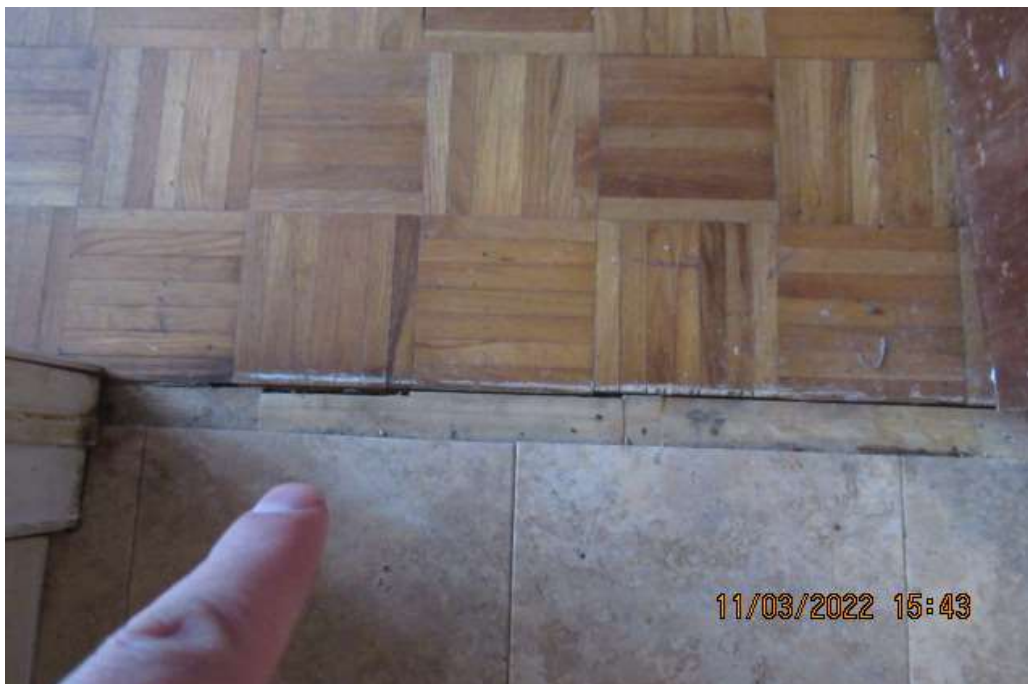
Joint de transition absent sur le plancher

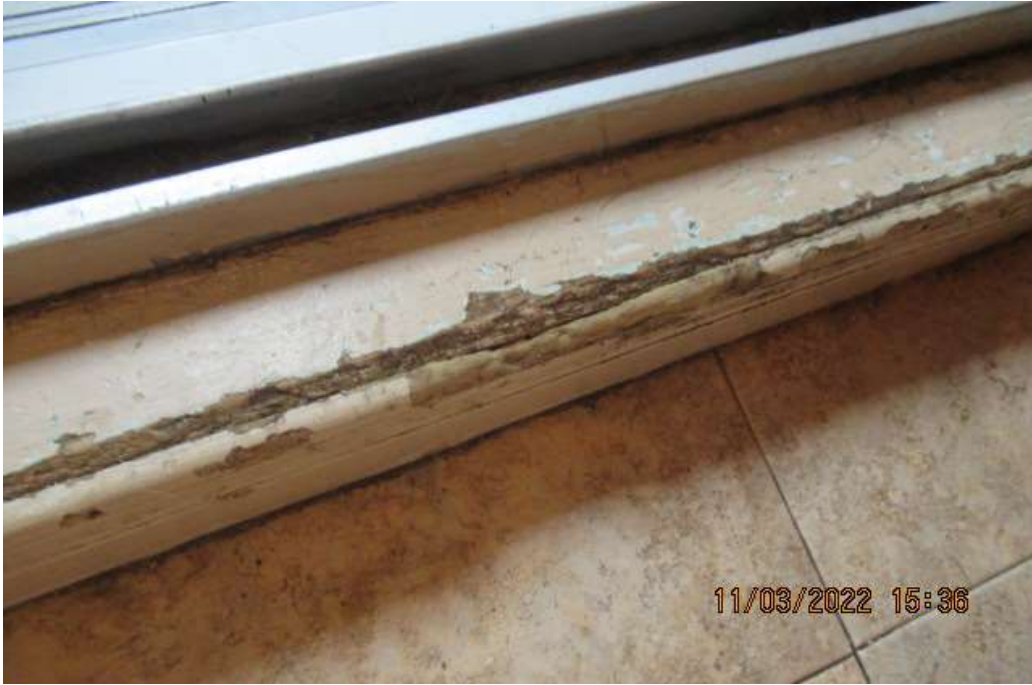
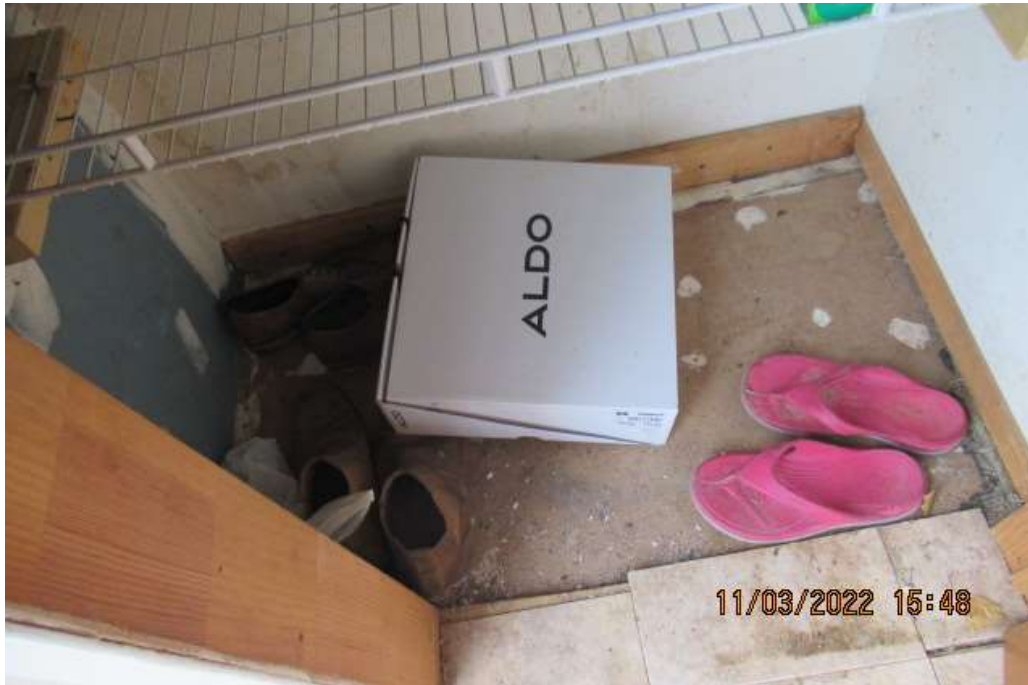
Domage du revêtement de sol

Dompage du revêtement de sol

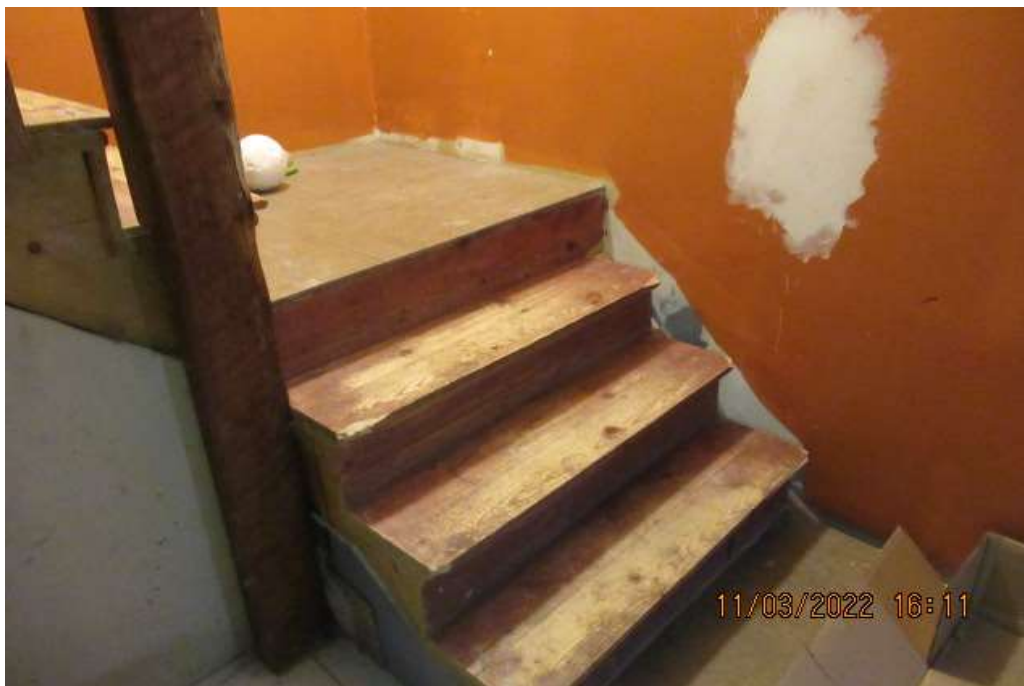
Absence d'une main-courante continue

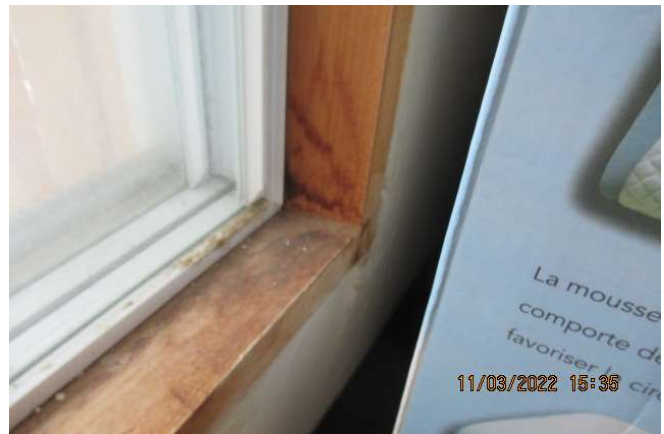
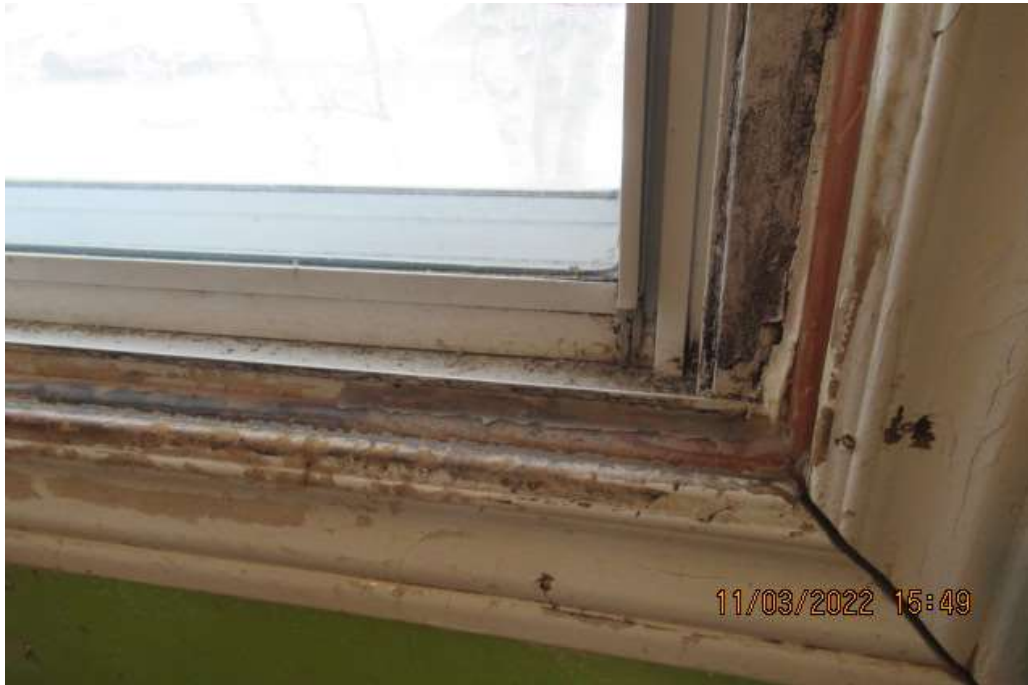
Cerne sur le cadre de fenêtre

Nous avons noté sur le cadrage en bois de la fenêtre des taches et des cernes noirs pouvant s'apparenter à de l'infiltration d'eau. La structure du bois était ferme et solide lorsque nous l'avons piqué. Le test fait avec notre humidimètre était négatif.

Nous vous recommandons aussi de faire nettoyer et réparer le cadre endommagé par une personne compétente.

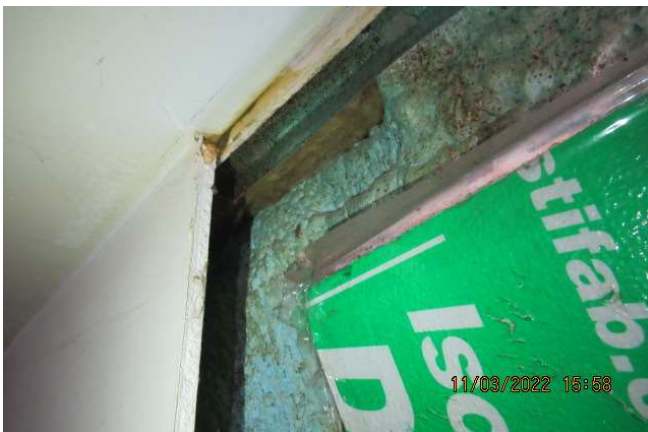
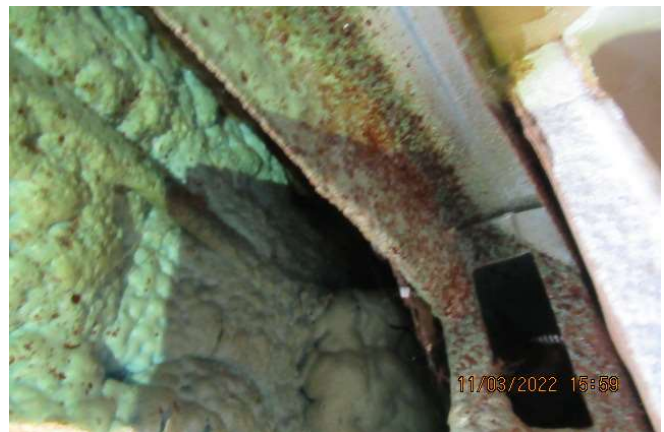
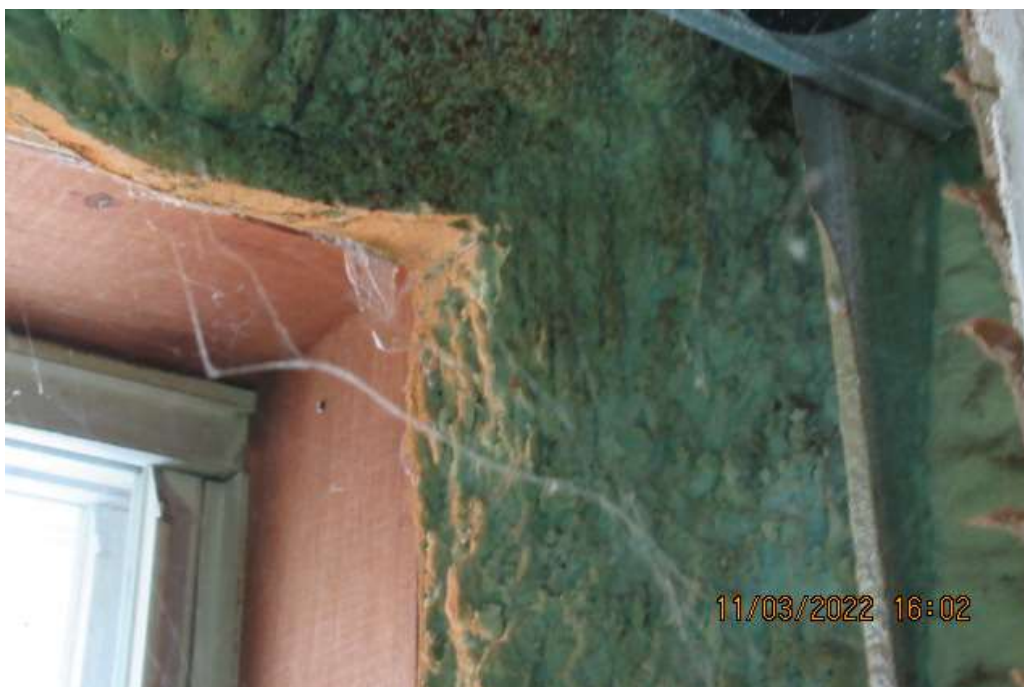
## CERNES S'APPARENTANT À DE LA MOISSURE SUR L'ISOLANT

Cernes s'apparentant à de la moisissure sur l'isolant

Nous avons noté que les fondations sont isolées à l'aide d'un isolant giclée en polyuréthane non recouvert dans
