Habitation Prestige

Adresse confidentielle  
Longueuil, Québec

Date de l'inspection: 2020-06-25

## RAPPORT D'INSPECTION PRÉRÉCEPTION

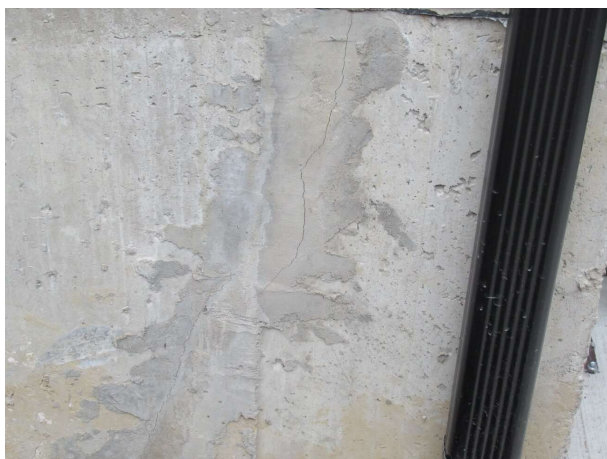
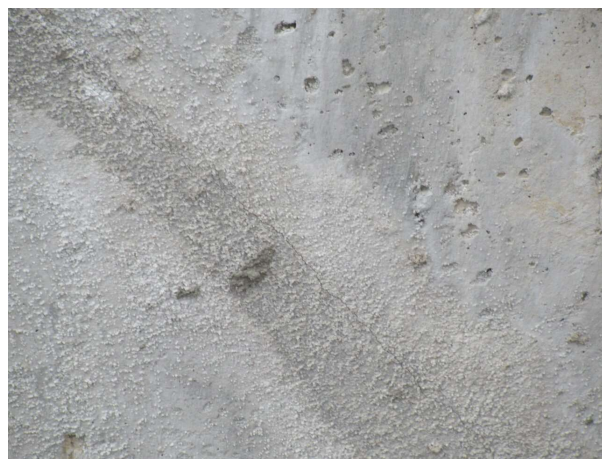
Fissure réparée sur la fondation

Nous avons noté la présence d'une fissure réparée sur le mur de fondation à l'extérieur.

Une fissure non réparée dans la fondation représente un risque d'infiltration d'eau à l'intérieur du bâtiment et peut s'élargir avec le cycle de gel/dégel. De plus, la présence de l'eau dans des matériaux putrescibles peut favoriser l'apparition de moisissures et de pourritures, nuisibles pour les occupants.

Nous vous recommandons de surveiller régulièrement la fissure réparée afin de vous assurer que ne se rouvre pas. Le cas échéant, contacter un entrepreneur spécialisé en réparation de fissure de fondation afin de corriger la situation.

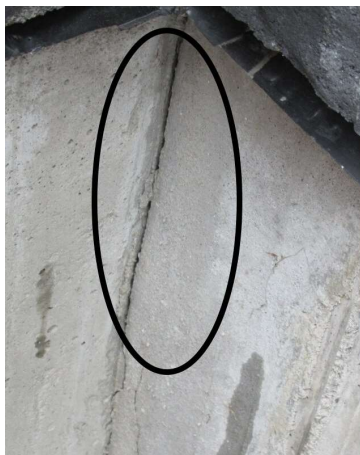
Minces fissures sur la fondation

Nous avons noté la présence de fissures sur les murs de fondation à l'extérieur.

Les fissures observées présentent une ouverture de moins d'un 1/16".

Les fissures plus importante (plus de 1/16") doivent cependant être réparée. Une fissure non réparée dans la fondation représente un risque d'infiltration d'eau à l'intérieur du bâtiment et peut s'élargir avec le cycle de gel/dégel. De plus, la présence de l'eau dans des matériaux putrescibles peut favoriser l'apparition de moisissures et de pourritures, nuisibles pour les occupants.

Nous vous recommandons de faire colmater les fissures par l'entrepreneur capable de fournir une garantie sur son travail.

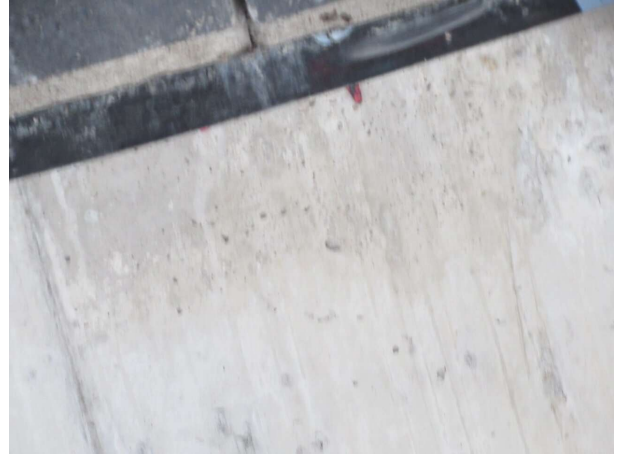
Fondation sans le crépi

Nous avons noté qu'il n'y avait pas de crépi sur la fondation.

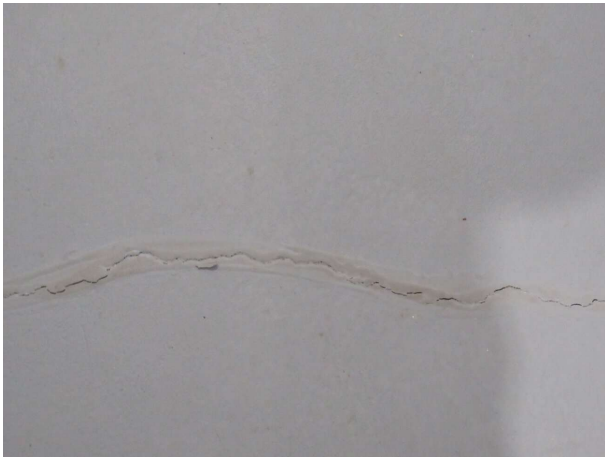
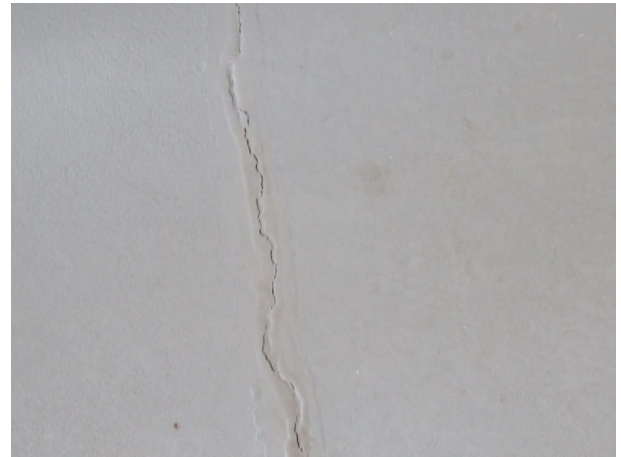
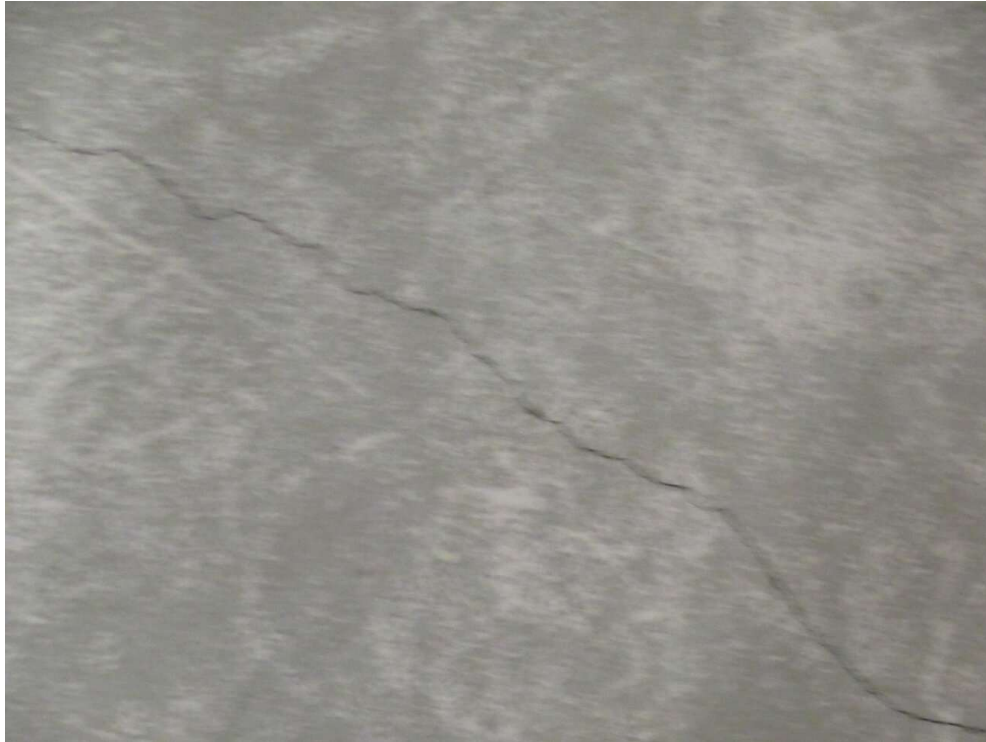
Fissures à la dalle de béton du sous-sol dans l'espace commun

Lors de notre inspection, nous avons noté la présence de plusieurs fissures sur la dalle de béton en bordure du bassin de captation.

Nous avons aussi noté la présence de fissures sur la dalle du sous-sol. Les fissures, en forme d'étoiles, se propagent sur plusieurs pieds.

nous vous recommandons de contacter immédiatement l'entrepreneur spécialisé afin de procéder à une expertise plus poussée afin de confirmer la présence d'un drain français et de son efficacité, et de déterminer la cause des fissures observées. Nous vous recommandons aussi de sceller les fissures afin de prévenir le passage des gaz souterrains.

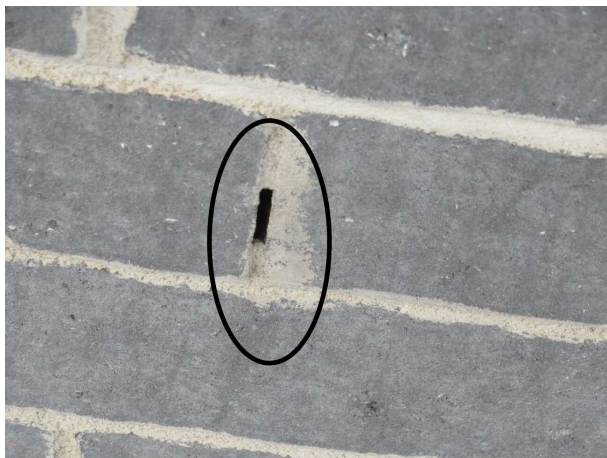
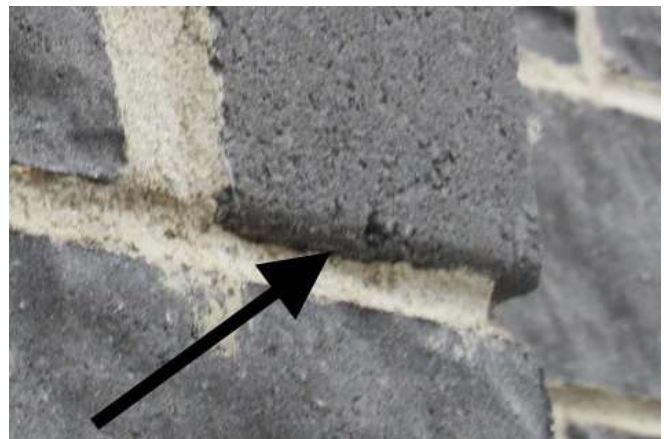
Mince fissure dans le mortier

Nous avons observé une mince fissure dans le mortier du mur de briques

Bien que la fissure observée soit mince, au fil du temps et du cycle gel/dégel, elle peut s'ouvrir davantage et éventuellement représenter un risque d'infiltration d'eau et de dommage aux composantes internes ainsi que l'apparition de moisissures nocives pour les occupants.

Assurez-vous de maintenir une surveillance attentive des fissures, et advenant qu'elle s'ouvre davantage (plus de 1/16"), consultez un maçon pour réparer les fissures présentes, identifier l'origine de ces fissures et suivre les

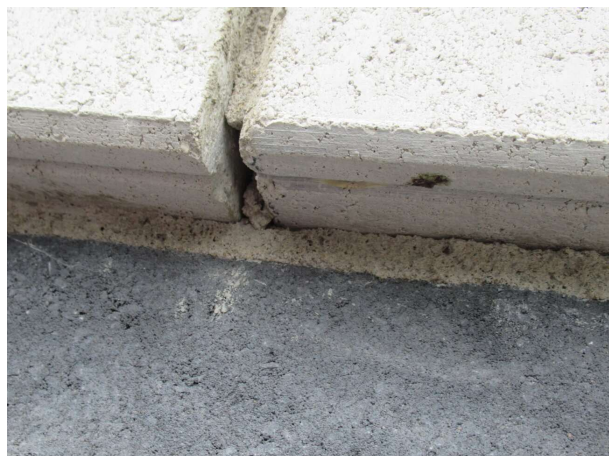
Allège en briques avec joints exposés

Les allèges servent à dévier l'eau (empêche le retour d'eau sur les revêtements) et doivent être étanches pour bien protéger le revêtement extérieur et les composants sous-jacents, et doivent donc être constituées avec des matériaux exposés ne permettant pas l'infiltration d'eau.

Les joints entre les briques placées à la verticale devraient être protégés de manière à résister aux intempéries, par exemple par un revêtement de tôle léger ou scellant de silicone liquide. La situation actuelle représente un risque d'infiltration d'eau, pouvant affecter les composants internes du bâtiment (structure, revêtement des murs et des planchers, finis, etc.) et engendrer l'apparition de moisissures, qui sont néfastes pour la santé des occupants.

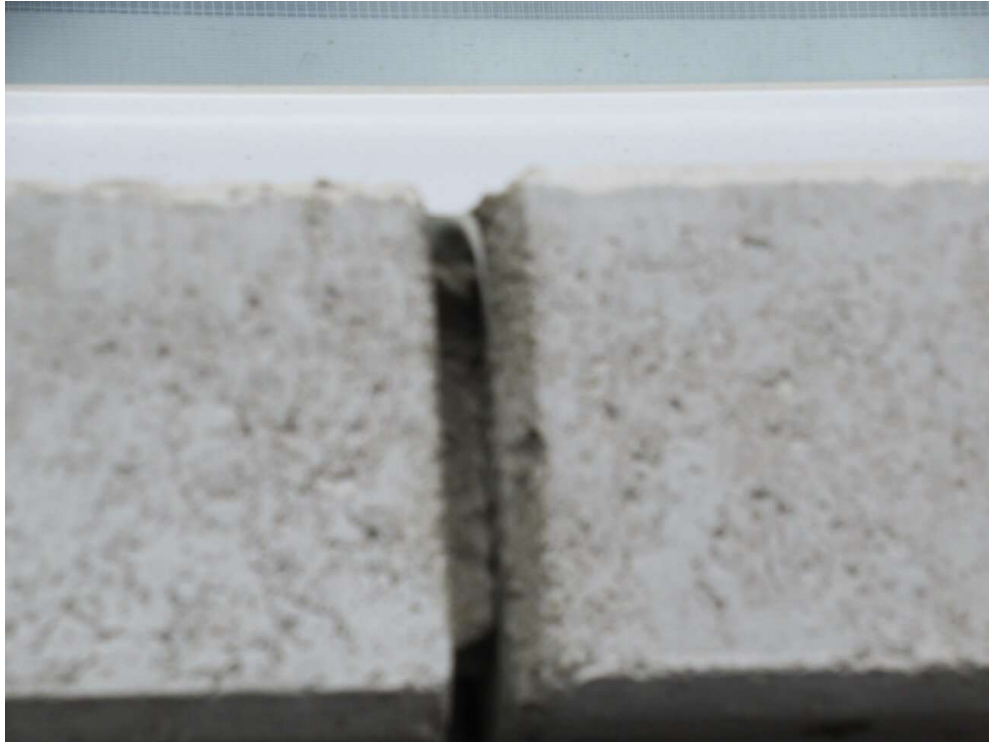
Fissure au joint de mortier

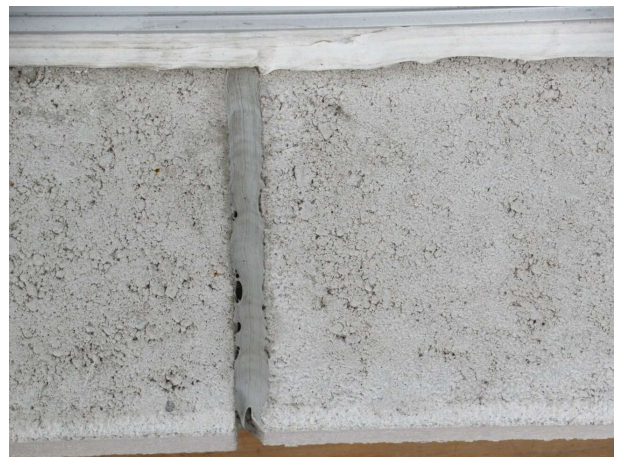
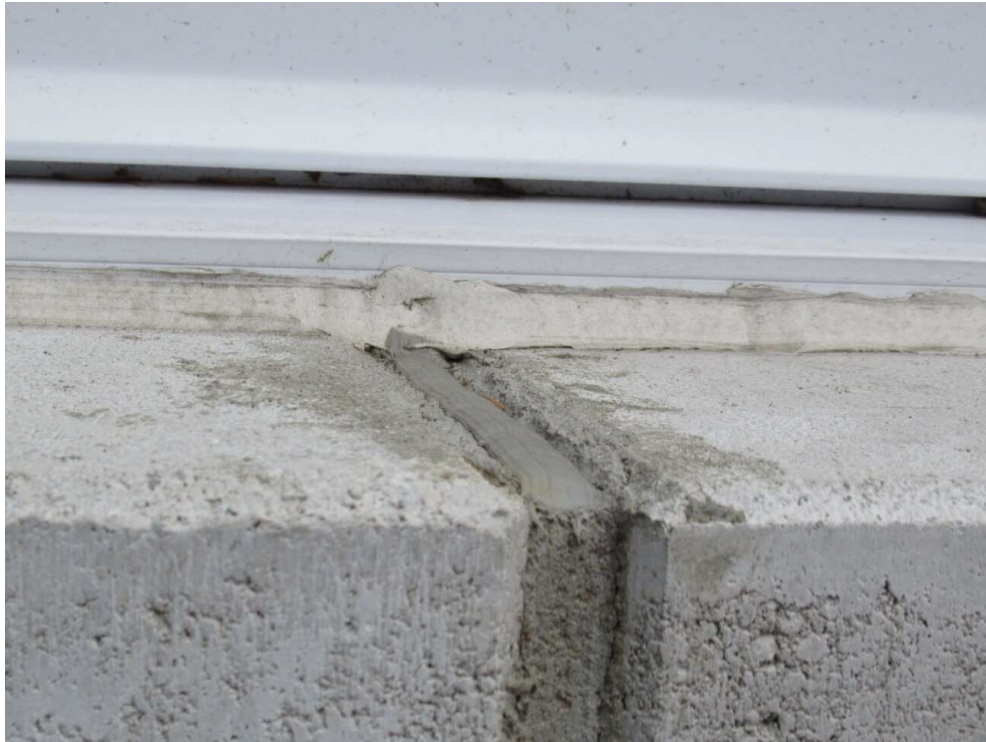
à sceller

Lors de l'inspection, nous avons fait le tour de la propriété et nous avons identifié plusieurs endroits où le scellant est déficient. Ces endroits ne sont pas tous énumérés dans le rapport.

Des fuites ou des ouvertures peuvent permettre l'intrusion d'insectes et risquent de provoquer des infiltrations d'eau dans les composantes internes du mur endommageant celles-ci et favorisant la prolifération de moisissures nocives pour la santé des gens.

Notez aussi qu'il faut retirer le vieux scellant avec un solvant approprié et rendre les surfaces propres avant de procéder à la pose d'un nouveau scellant.

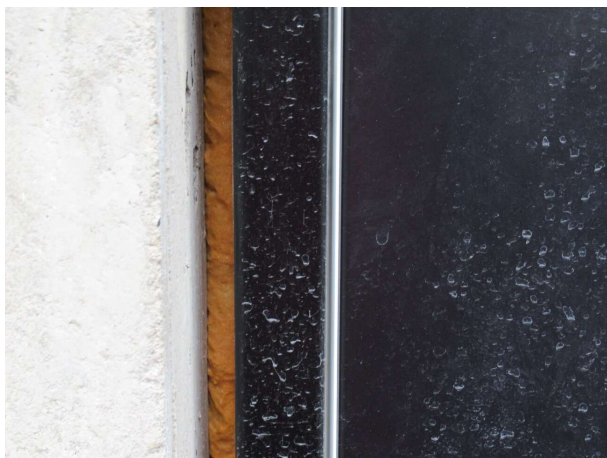
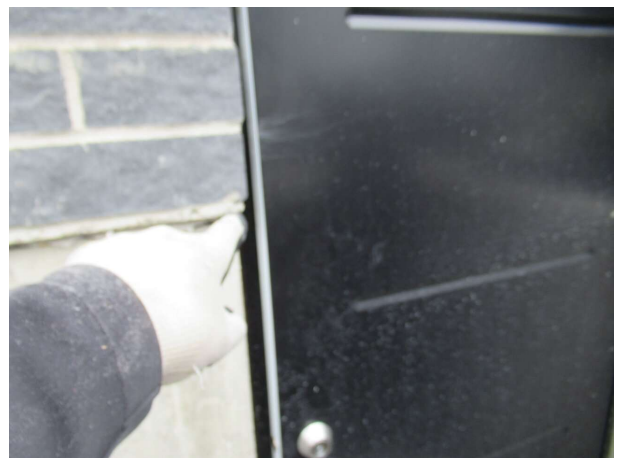
Uréthane exposé

Porte scellée à l'uréthane non protégé

Nous avons remarqué que le cadre de la porte extérieur menant au sous-sol à l'espace commun, sur la façade avant, est mal scellé avec de l'uréthane qui n'est pas recouvert.

Cette situation peut entraîner une dégradation accélérée de l'isolant et permettre le passage de l'eau, qui peut être dommageable pour les composants internes et la structure du bâtiment.

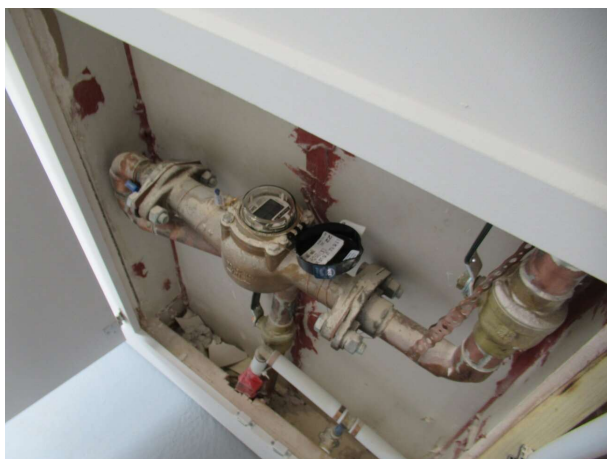
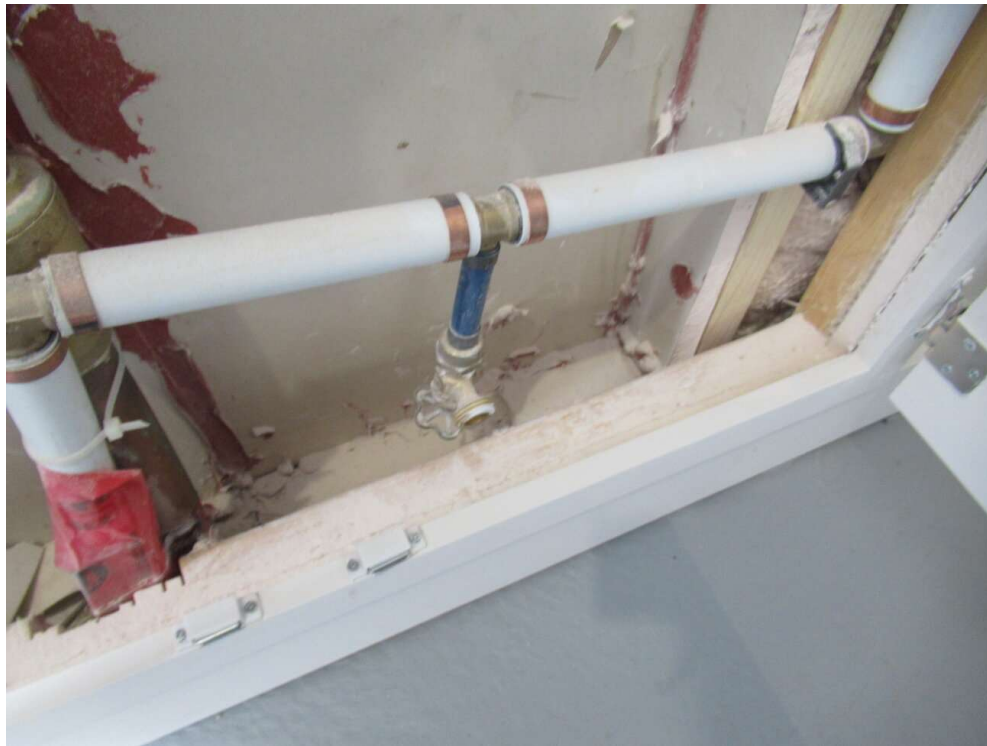
Mise à la terre non-visible sur l'entrée d'eau

Cette situation constitue une limitation de notre mandat d'inspection.

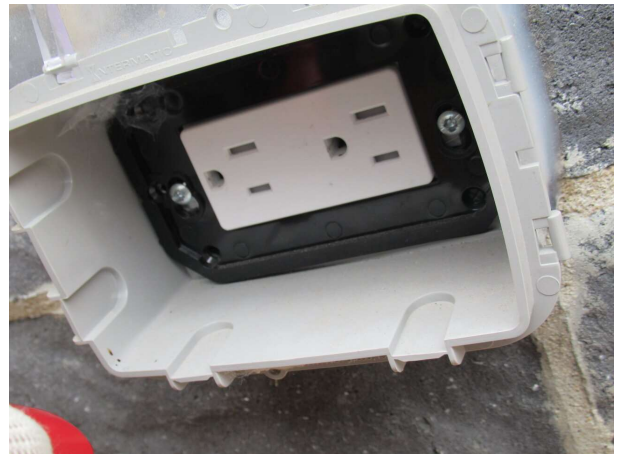
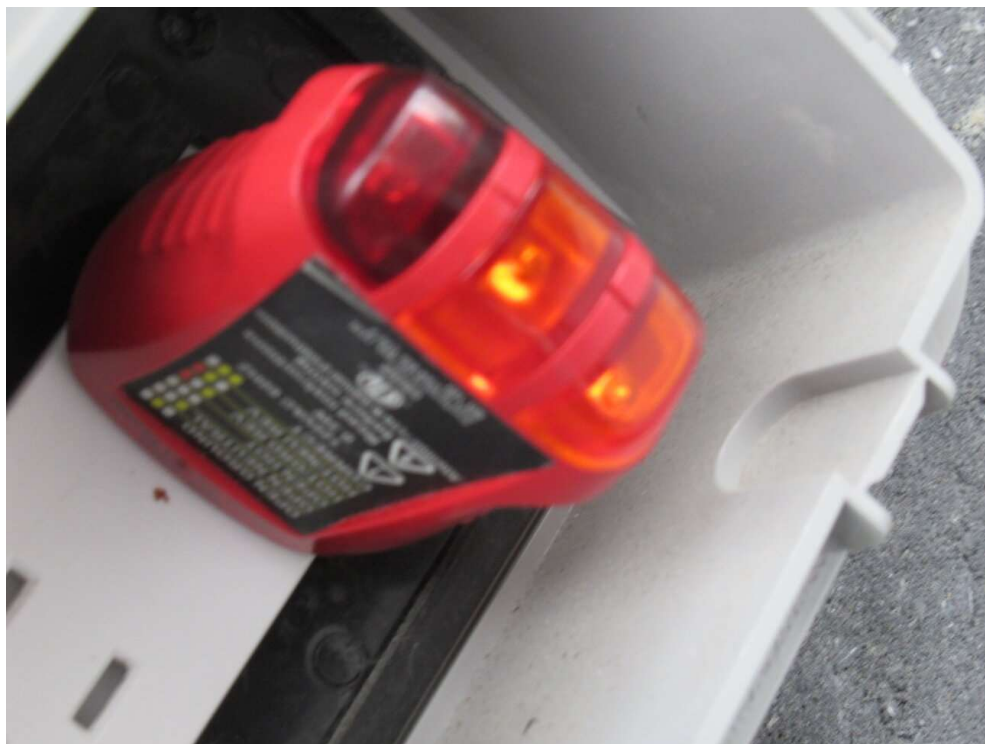
Prise de courant extérieure sans DDFT

Nous vous recommandons de faire évaluer et corriger cette situation immédiatement par un maître-électricien.

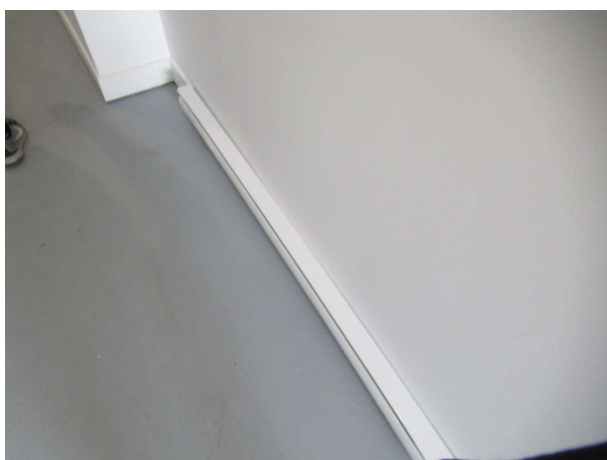
générateur de chauffage dans l'espace commun à la charge d'un seul propriétaire
