Habitation Prestige

PROPRIÉTÉ SITUÉE AU
**** avenue de l'Hôtel-de-Ville
Montréal
Québec, *** **

Dossier: 200122SD
Inspecté le: 20 janvier 2022

RAPPORT D'INSPECTION D'EXPERTISE

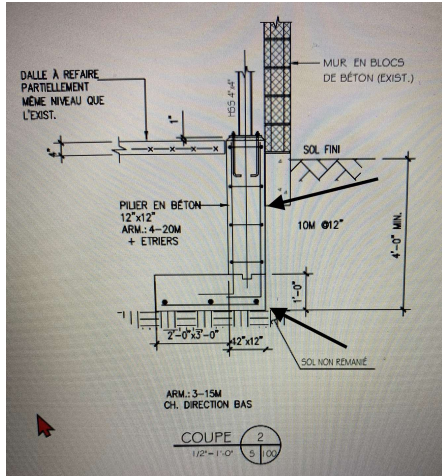
RALLONGE DE 2 ÉTAGES REPOSANT SUR DES COLONNES DE BÉTON ET DES MUR EN BLOC DE BÉTON

Les murs de fondation existant ne sont qu'à +/-2' de profondeur et les pilotis reposent sur des semelles déphasées, cette situation provoque des mouvements différentiels

Lors de l'inspection et de la vérification des plans, fournis par Mme Sophie Deraspe, fait par l'architecte, concepteur et l'ingénieur du projet de la rallonge, nous avons noté que cette rallonge du bâtiment, ne repose pas sur une fondation de béton, comme le reste du bâtiment. En effet, cette section du bâtiment repose sur des blocs de béton et des pilotis de béton, avec des semelles non enlignées, selon les plans.

Ce type de fondation est susceptible de bouger, au fil du cycle de gel et de dégel, car les murs ne sont qu'à 2 pieds de profondeur, dans le sol et les pilotis, sont à 4 pieds dans le sol. Cette situation a causé des mouvements différentiels et a entraîné, à notre avis, des déformations et des affaissements de la rallonge, ainsi que des tensions sur les ancrages de la solive de rive, et occasionné des fissures sur le revêtement de finition intérieur.

Nous sommes d'avis que le type de fondation aurait dû être de type conventionnel, comprenant des murs de béton continue 25MPa à 35MPa et de 8 pouces à 10 pouces d'épaisseur, appuyés et centrés sur une semelle de béton 25MPa à 35MPa continue de 24 pouces à 36 pouces de largeur x 12 pouces à 16 pouces d'épaisseur allant à la même profondeur que la fondation du bâtiment existant, soit de 4'6" ou 5 pieds et le tout devrait être exécuté au préalable, que si la portance du sol est adéquate. Cette vérification doit être fait par une firme en analyse de sol, spécialisée en la matière. D'autres spécialistes ont également suggéré que le béton pourrait être mieux armé.

Nous sommes d'avis que le problème est très sérieux et nous vous recommandons de faire les correctifs nécessaires par un entrepreneur en structure licencié.

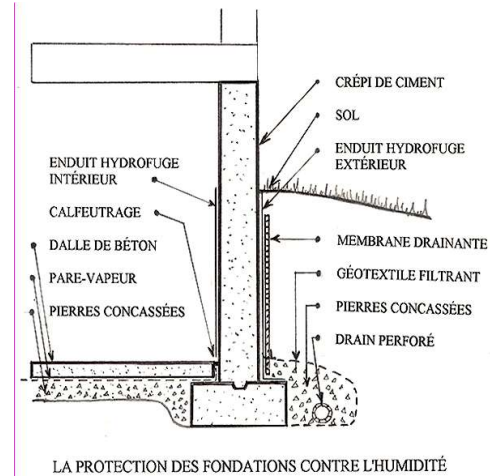
Coupe de mur de fondation standard selon les règles et norme de l'art de la construction

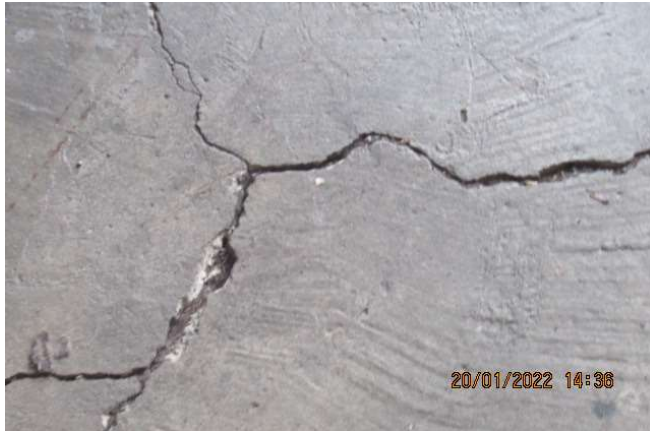
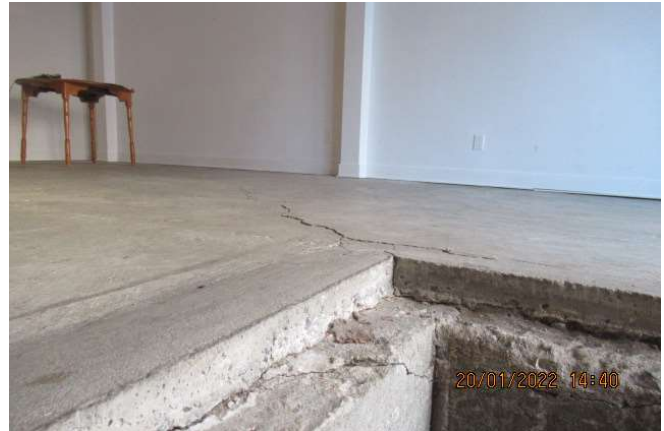
En conclusion, le bâtiment a eu des mouvements différentiels causés par des affaissements de la dalle de béton. D'après les formes des fissures en étoile sur la dalle, nous suspectons la présence de remblais contenant de la pyrite sous celle-ci.

FISSURE À LA DALLE DE BÉTON DÉCALÉE

Fissure à la dalle de béton décalée

Lors de notre inspection, nous avons noté la présence de fissures de plus de 1/16" sur la dalle de béton. Les fissures observées comportent des décalages, de part et d'autre.

La dalle de béton agit comme revêtement de sol et elle est structurale. Elle protège l'intérieur du bâtiment contre l'humidité provenant de la terre et agit également, comme support. De minces fissures peuvent être présentes sur la dalle de béton et ne pas représenter de problématique en soi. Cependant, ici les fissures démontrent clairement des mouvements, visibles à l'œil nu.

Nous vous recommandons des tests par échantillonnage de géologie par une firme spécialisée en la matière, afin de déterminer le taux de gonflement du remblai, appelé communément le IPPG.

Nous vous recommandons de procéder à un test de pyrite sur le remblai, selon le protocole (CTQM-200). Ce test permet de connaître l'indice de gonflement du remblai et de confirmer ou non, la présence de pyrite dans le remblai, ainsi que d'autres tests, pour la capacité portante du sol.

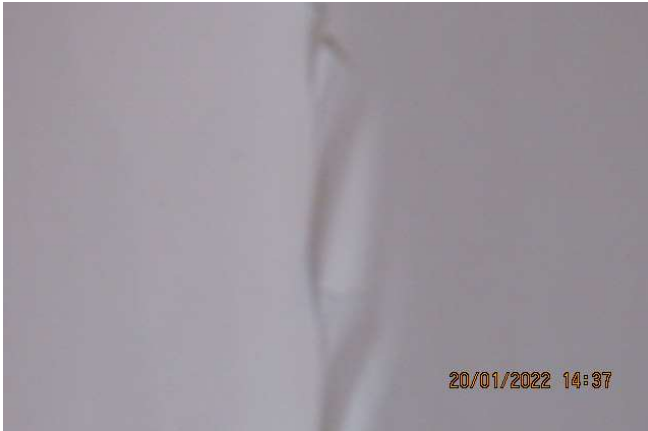
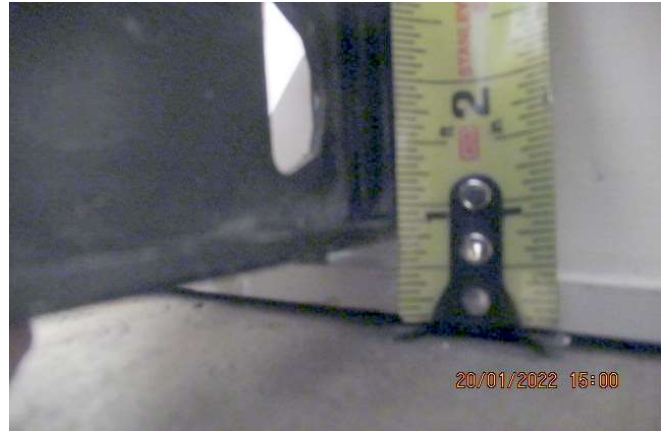
PLANCHER ET STRUCTURE DE LA RALLONGE QUI S'AFFAISSENT

l'affaissement est la source des dommages à la structure du bâtiment, et à engendré des bris aux revêtements (plafonds, planchers, murs)

Un affaissement d'un pouce

Lors de l'inspection, nous avons noté que le plancher du rez-de-chaussée de la rallonge était déformé. Une dénivellation, particulièrement importante, soit un affaissement d'un pouce.

La courbure présente dans le plancher, est un indice d'affaissement et de mouvement de la structure du plancher. Ils sont la source de dommages à la structure du bâtiment, et ont engendré des bris aux revêtements (plafonds, planchers, murs). Ils provoquent des fissures aux revêtements et occasionnent le coincement des portes et des fenêtres.

Nous vous recommandons de contacter un entrepreneur spécialisé, afin d'évaluer les coûts des correctifs à apporter.

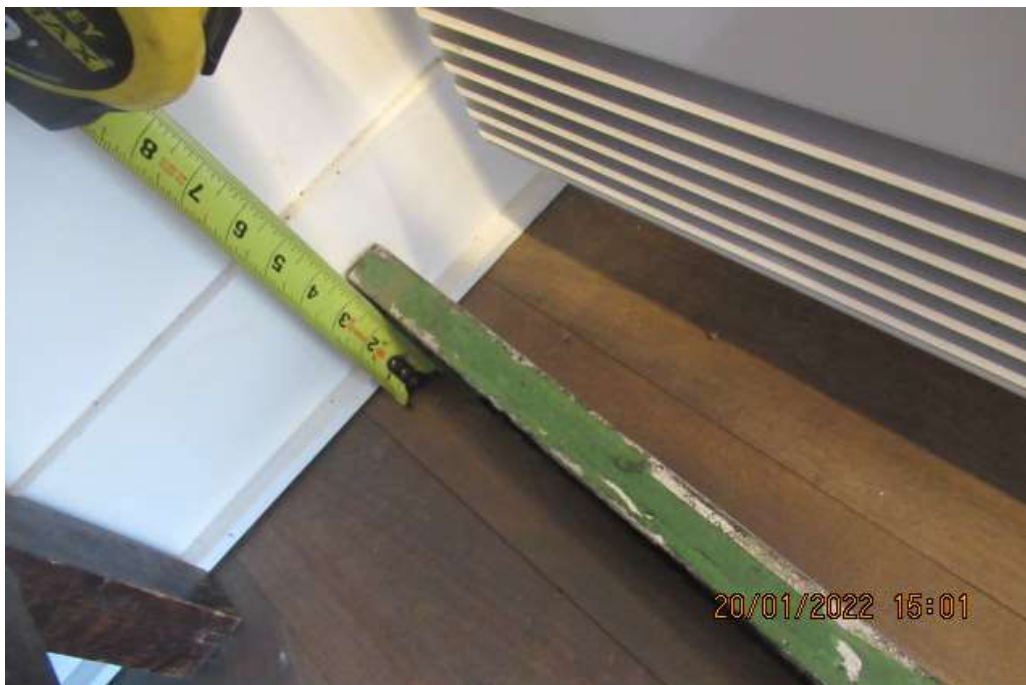
Un affaissement d'un pouce

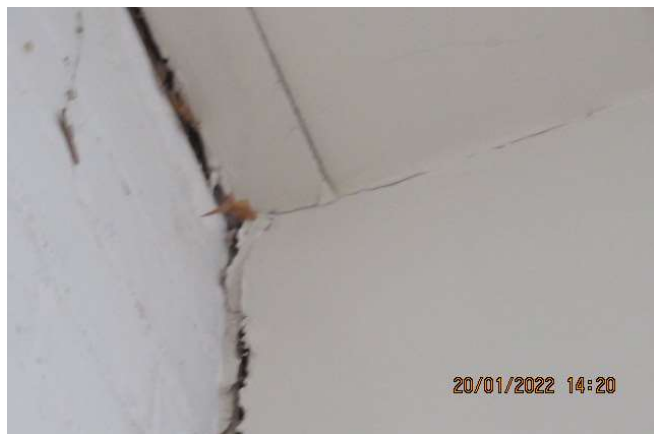
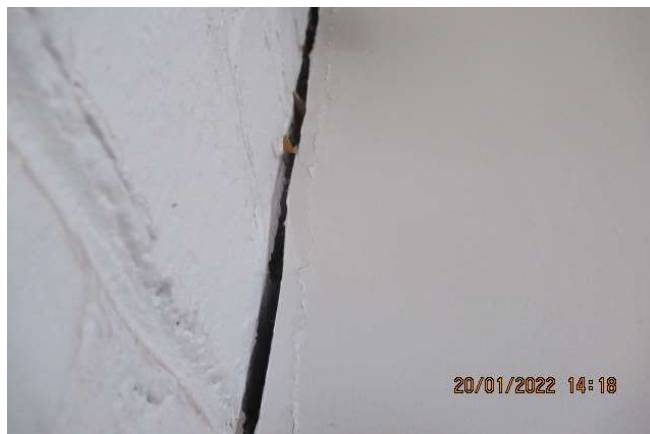
l'affaissement est la source de dommages à la structure du bâtiment, et à engendré des bris aux revêtements (plafonds, planchers, murs)

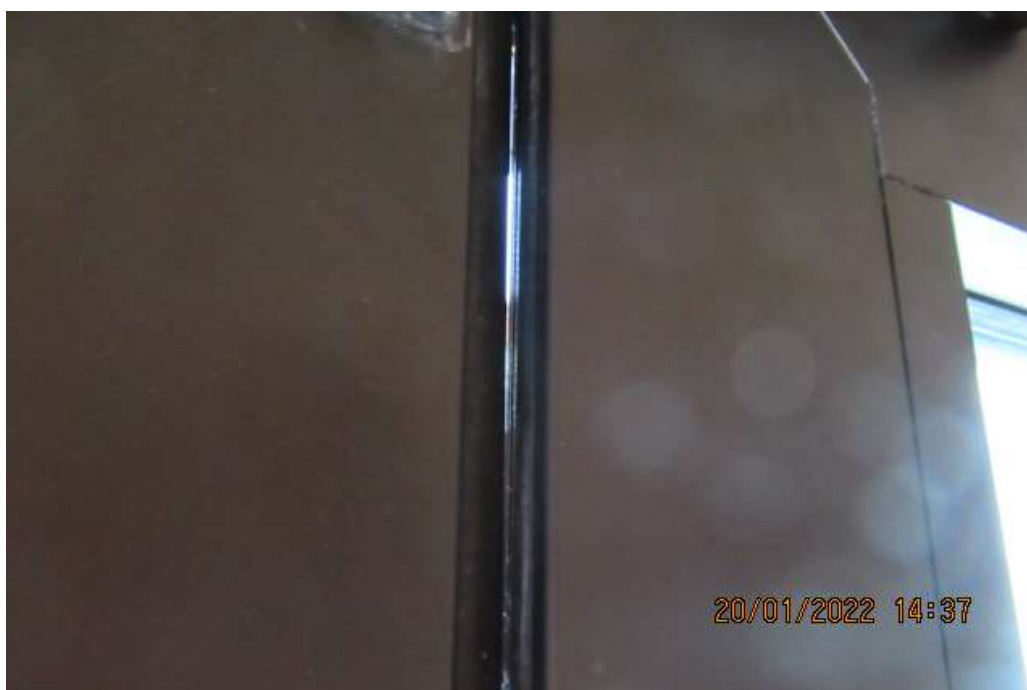
Porte non opérante causée par le mouvement de structure

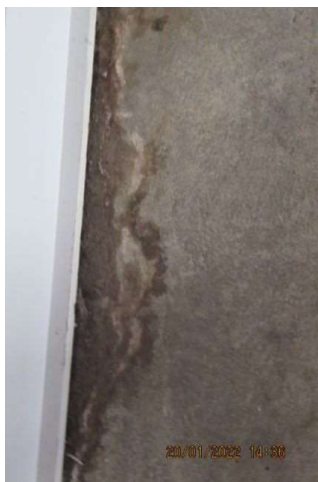
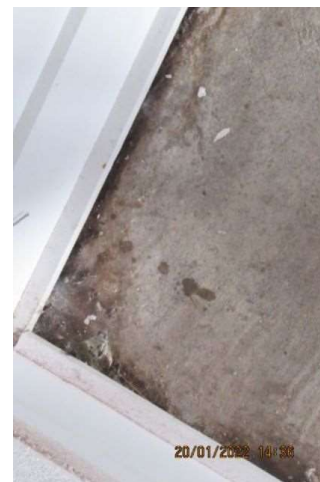
REVÊTEMENT EXTÉRIEUR TROP PRÈS DU SOL ET SIGNE D'INFILTRATION D'EAU

Signe d'infiltration d'eau

Nous avons noté que le niveau du terrain (sol) est inadéquat, par rapport à la base du revêtement extérieur et/ou

la partie supérieure de la fondation. Sur la façade du bâtiment, on note que le revêtement est en contact direct avec le sol.

De plus, des infiltrations d'eau sont visibles de l'intérieur, ce qui nous laisse présager un manque de solin adéquat et étanche. Cette situation est provoquée par le concepteur et l'entrepreneur générale. Ils auraient dû prévoir en premier lieu, la hauteur du revêtement extérieur, avec le niveau du sol. En deuxième lieu, faire l'installation d'un solin flexible de type membrane (red zone) et/ou un solin d'aluminium à la jonction du mur extérieur et de la fondation de la rallonge existante, ce qui aurait empêché l'infiltration d'eau.

Il est normalement recommandé de maintenir un espace d'au moins 8 pouces entre la base du revêtement extérieur et le sol. La proximité du sol aux revêtements extérieurs muraux, augmente grandement les risques de pourriture/moisissure des composantes constamment en contact avec l'humidité du sol.

[9.27.3.8. 1) b)] « à l'emplacement des ressauts horizontaux dans le revêtement extérieur », justement la jonction que l'on voit dans les photographies.

Nous recommandons d'abaisser le niveau du sol, près de la fondation, afin de créer un dégagement adéquat, en modifiant le niveau et les pentes du terrain ou en créant une bande d'assèchement composée, par exemple, d'un muret de soutènement à environ 16 po./40 cm de la fondation et d'un matériel granulaire drainant entre ce muret et la fondation, reliés à un endroit jusqu'au drain français de la fondation (si présent) ou à un point bas, par gravité. (Voir illustration type, information générale) en plus de faire vérifier l'état des solins de base, s'il y en a, par un entrepreneur licencié.

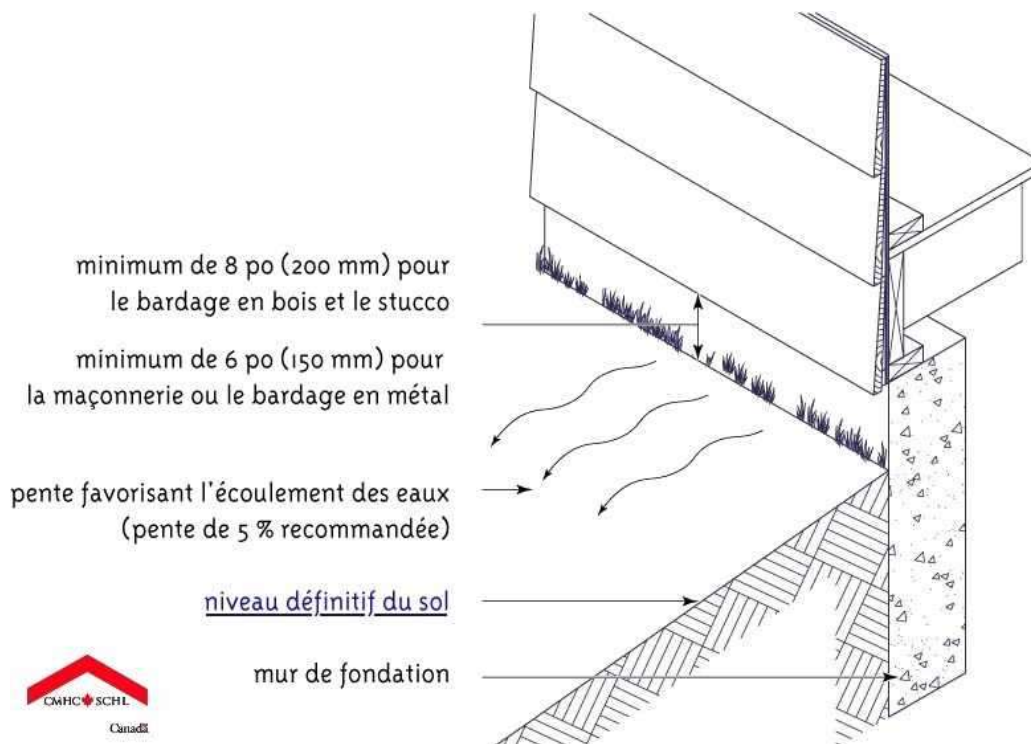
Dégagement avec le sol requis

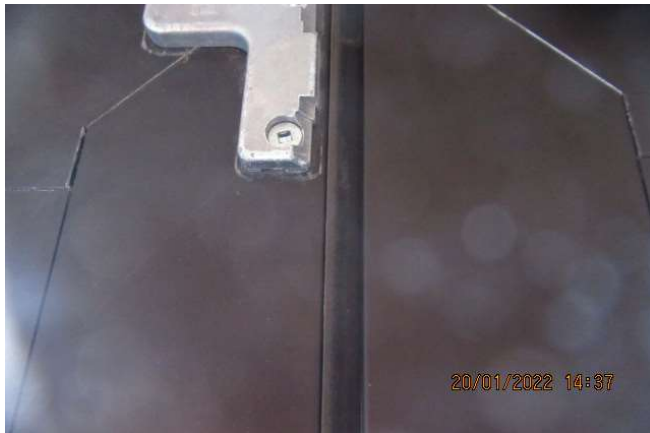
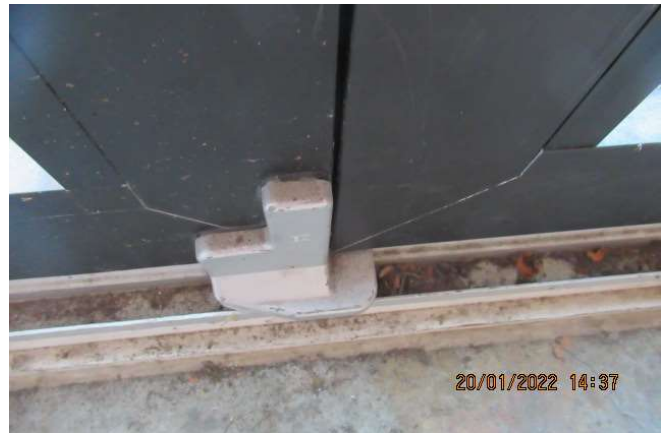
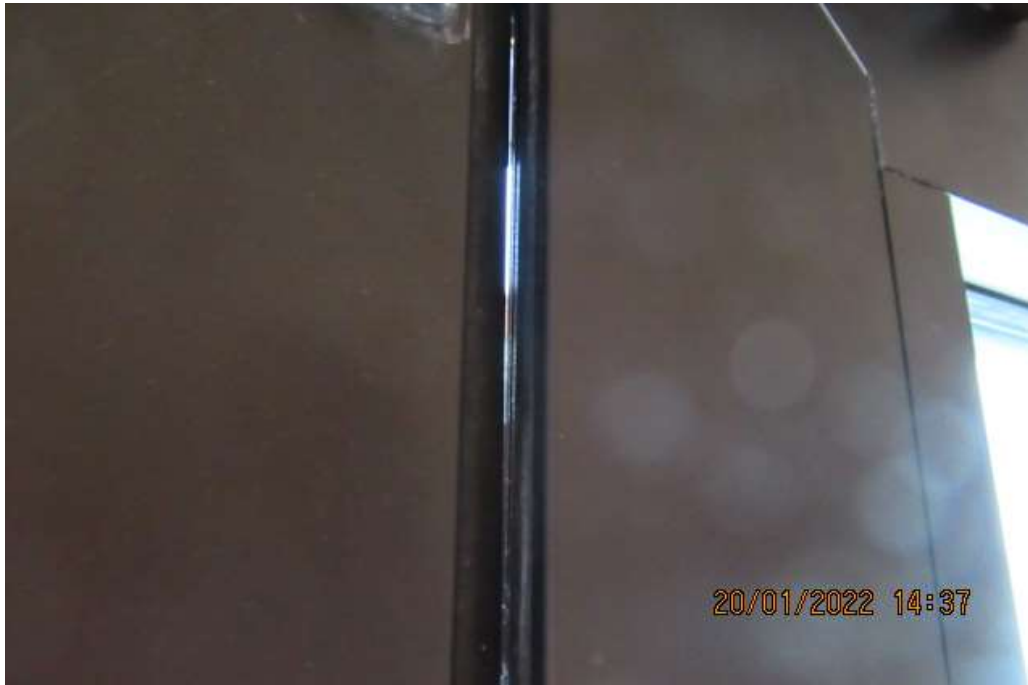
PORTES EXTÉRIEURES QUI NE SONT PAS À L'ÉQUERRE ET NON OPÉRATIONNELLES DÛ À UN MOUVEMENT STRUCTURAL

Portes extérieures qui ne sont pas à l'équerre et non opérationnelles dû à un mouvement structural

Nous avons noté que les portes extérieures de la rallonge du bâtiment n'étaient pas à l'équerre et qu'une ouverture était visible entre les deux portes. Nous avons aussi noté que les portes ne pouvaient s'ouvrir. Cette situation nous donne encore des indices probants, des mouvements et de l'affaissement évident de cette rallonge.

Nous vous recommandons de contacter un entrepreneur licencié, afin d'apporter les correctifs requis.

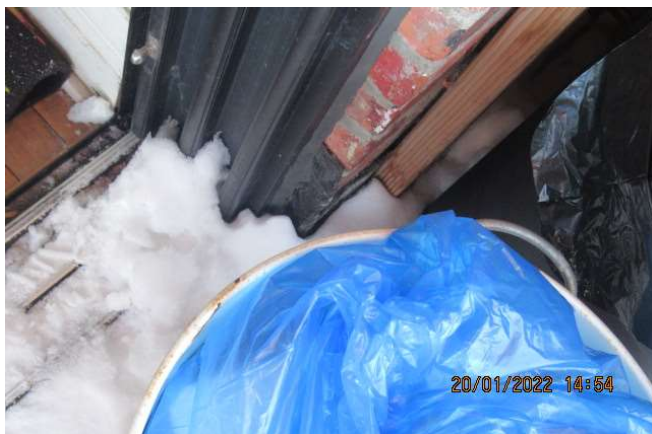
Toiture recouverte de neige

Compte tenu d'importante quantité de neige, il ne nous a pas été possible d'inspecter de façon précise le revêtement de la toiture.

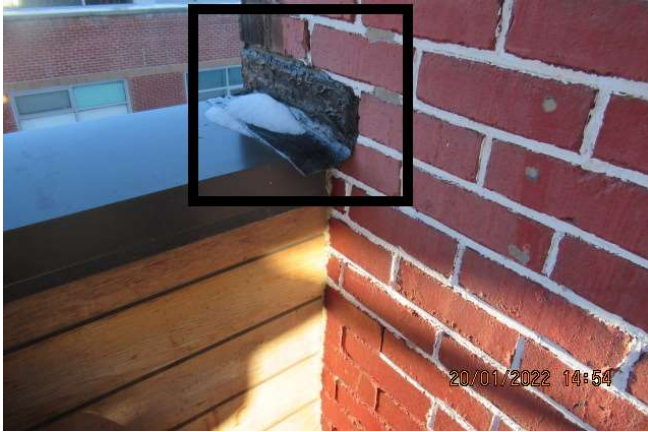
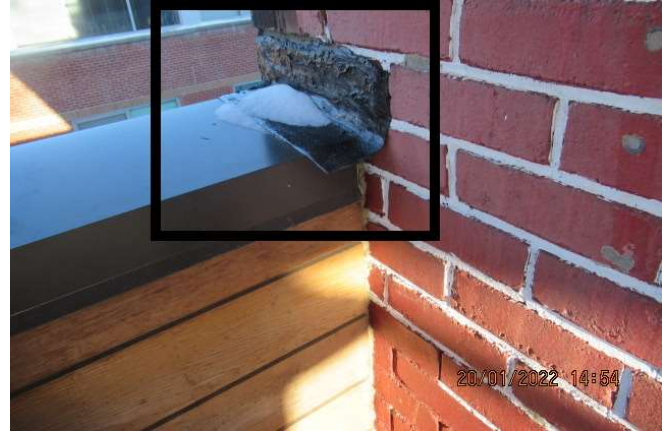
SOLINS DE TOIT DE JONCTION EXTENSIONNÉES À CAUSE DES MOUVEMENTS STRUCTURAUX

Solins de toit de jonction extensionnés à cause des mouvements structuraux

Lors de l'inspection du toit plat, nous avons noté que les solins d'aluminium et de membrane en jonction des murs et du toit, nous voyons des réparations des solins de toiture, ceux-ci ont été extensionnés par un couvreur dû à un dégât d'eau ultérieur, causé aussi à notre avis et d'après le témoignage de notre cliente, par mouvement de la rallonge de deux étages qui a provoqué ces ouvertures de jonction, par le phénomène d'action réaction, qui a été temporairement étanchéifié, et ce, de façon «partielle». Nous recommandons de faire vérifier la toiture et d'effectuer des travaux de réparation global, part un entrepreneur licencié.

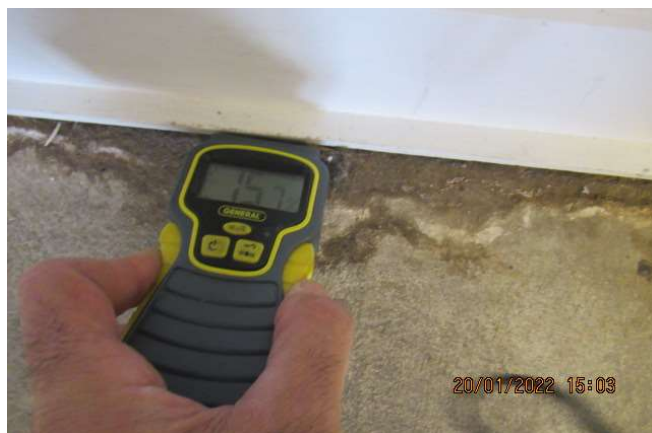
INDICES D'INFILTRATION D'EAU

Indices d'infiltration d'eau

Nous avons constaté des indices d'infiltration d'eau sur certains revêtements intérieurs de la fondation, au premier plancher de la rallonge, qui est constitué d'une dalle de béton.

Les revêtements de finition intérieure, ainsi que la dalle de béton et la fondation doivent être secs, sains et sans tache. L'humidité et l'eau facilitent la prolifération de pourriture et de moisissure, ce qui constitue un risque pour la santé des occupants.

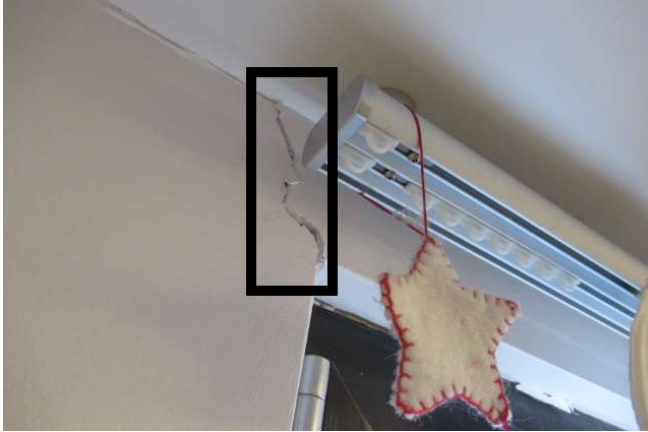
FISSURES SUR LE MUR DE GYPSE

Fissures sur le mur de gypse

Nous avons constaté la présence de fissures sur la jonction du plafond et du mur de gypse à l'étage.

Les revêtements de finition des murs doivent être uniformes et sans dommage ni tache. De plus, la particularité des fissures démontre clairement des mouvements structuraux de la rallonge.

Nous vous recommandons de faire appel à un entrepreneur licencié, afin qu'il corrige la situation.

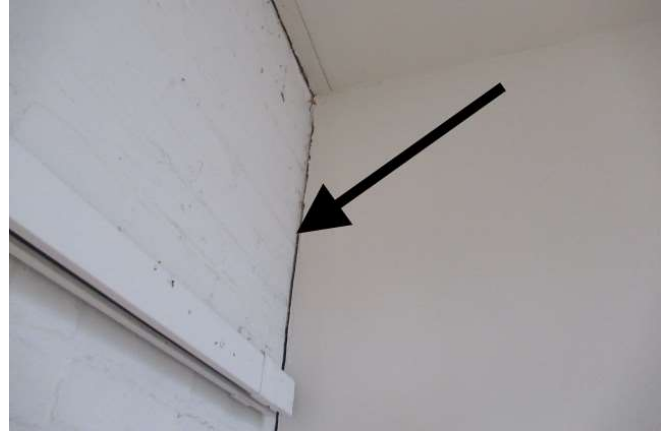
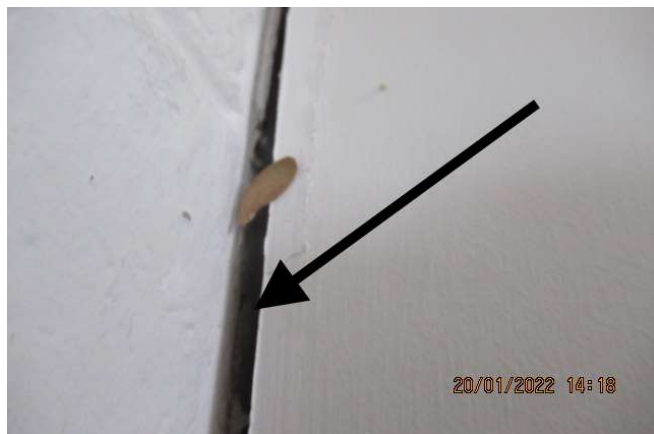
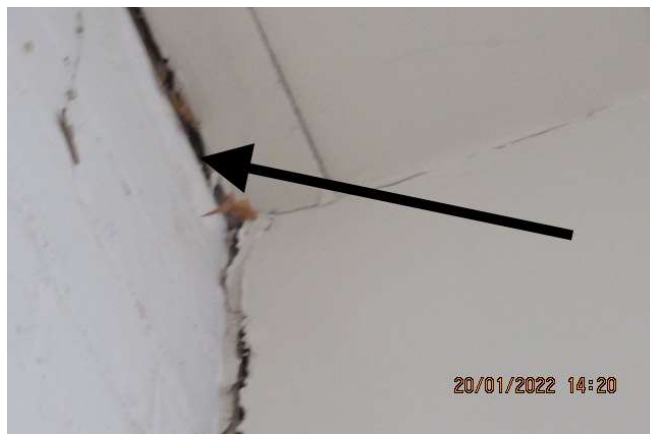
Ouverture entre la jonction de la rallonge et le bâtiment principal

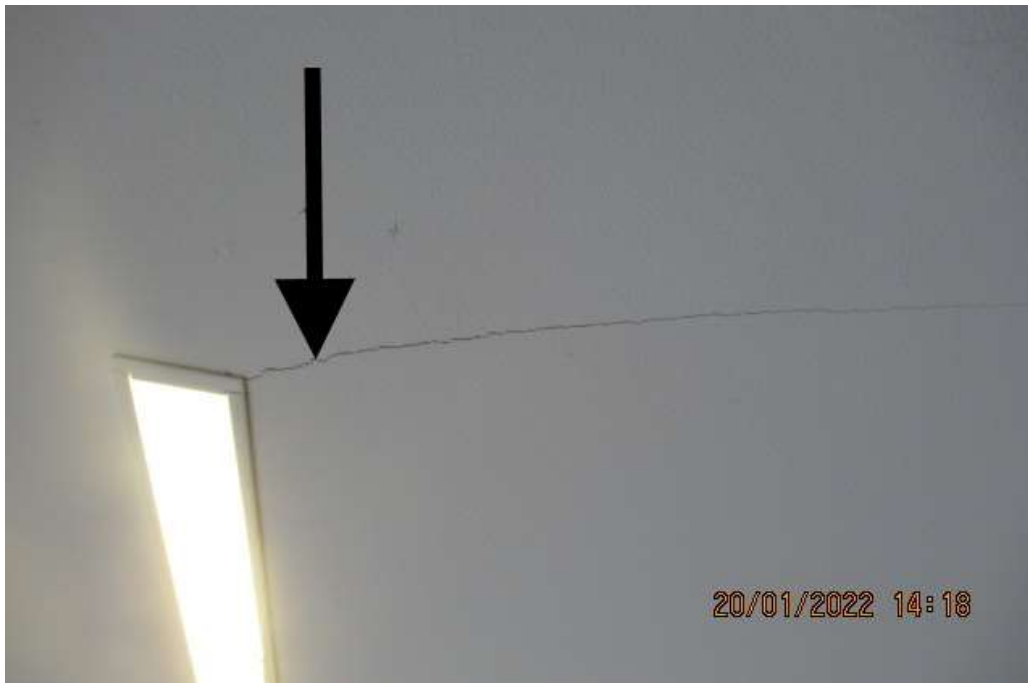
Fissures sur le plafond de gypse
