Habitation Prestige

PROPRIÉTÉ SITUÉE AU  
, Québec

Dossier: 060720AF  
Date de l'inspection: 2020-07-06

## RAPPORT D'INSPECTION PRÉACHAT

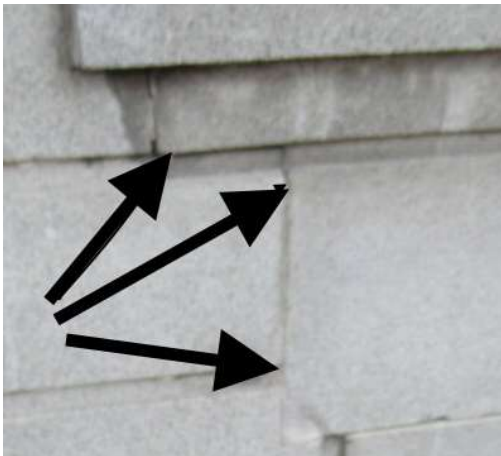
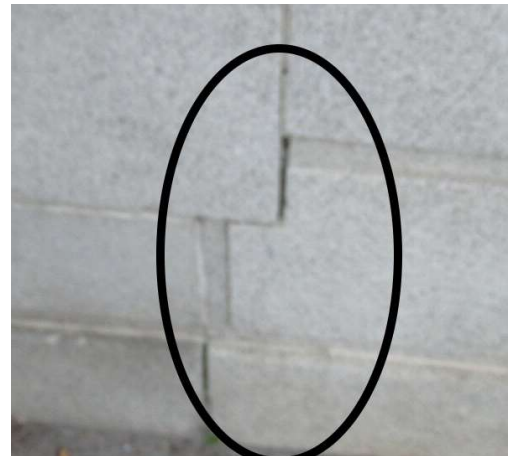
Fissures dans le mortier

Nous avons observé plusieurs fissures dans le mortier du mur de brique.

Ceci représente un risque d'infiltration d'eau et de dommage aux composantes internes ainsi que l'apparition de moisissures nocives pour les occupants.

Consultez un maçon pour repérer toutes les fissures présentes, identifier l'origine de ces fissures et suivre les recommandations de l'expert.

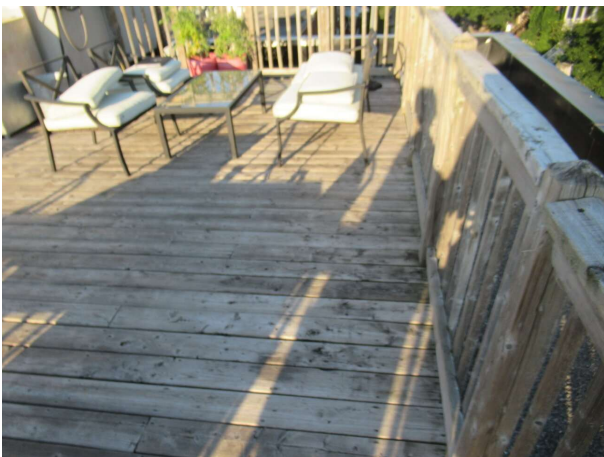
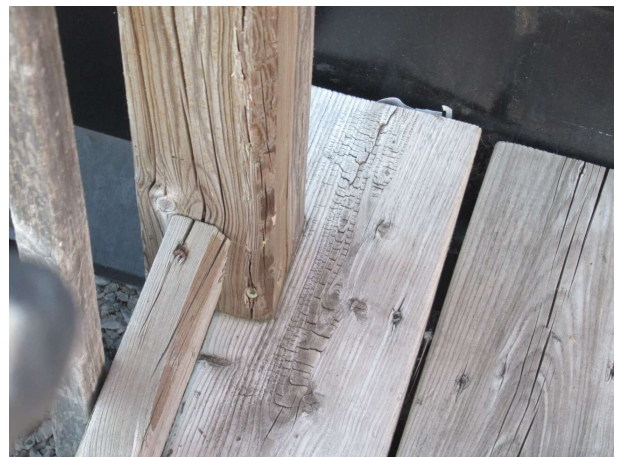
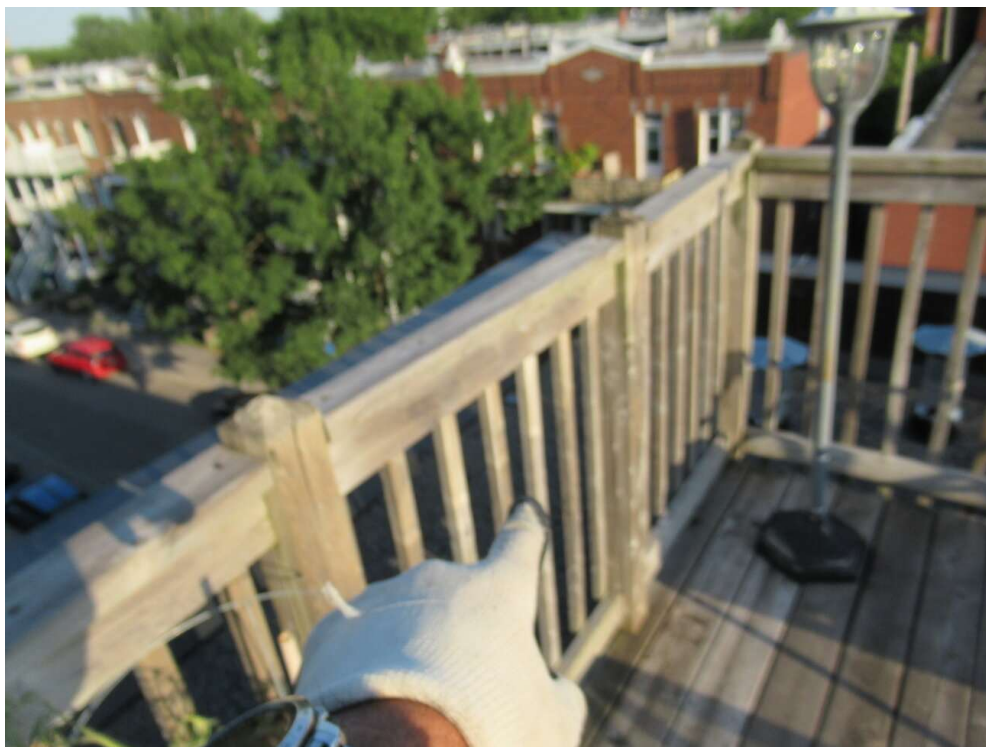
Bois sans peinture de protection

Nous avons noté que la surface de la terrasse en bois traité du bâtiment est endommagée .

Il est recommandé de sceller le bois à tous les deux ans avec une teinture pénétrante à base d'eau ou à base d'huile. Dans chaque cas, il est de mise de respecter les recommandations du fabricant.

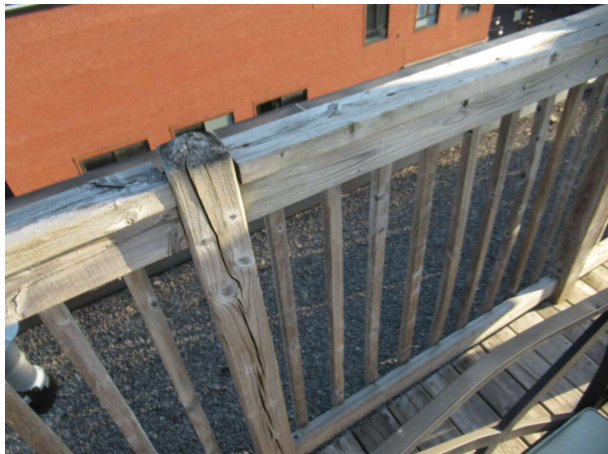
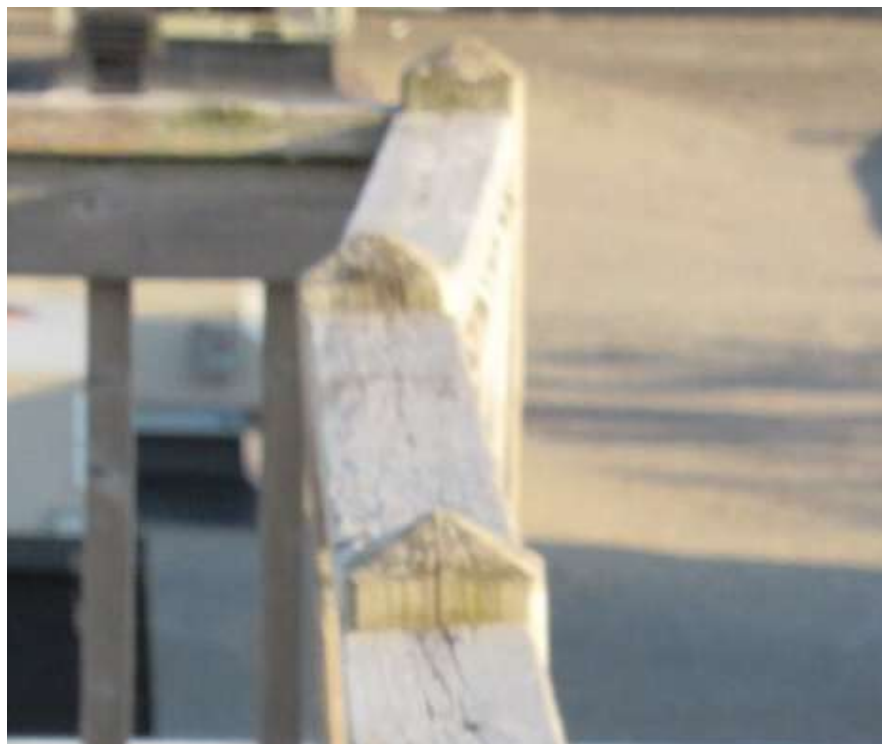
Balustrade et main-courante mal fixée

Dans sa condition actuelle, cette situation comporte un risque de blessures lors de chute pour les occupants.

Nous vous recommandons de faire corriger immédiatement la main-courante par un entrepreneur qualifié.

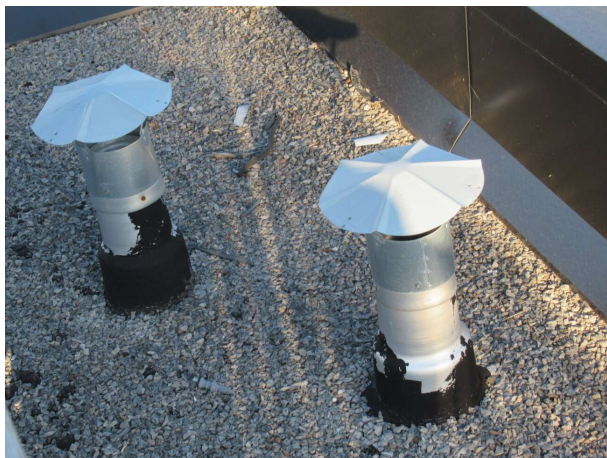
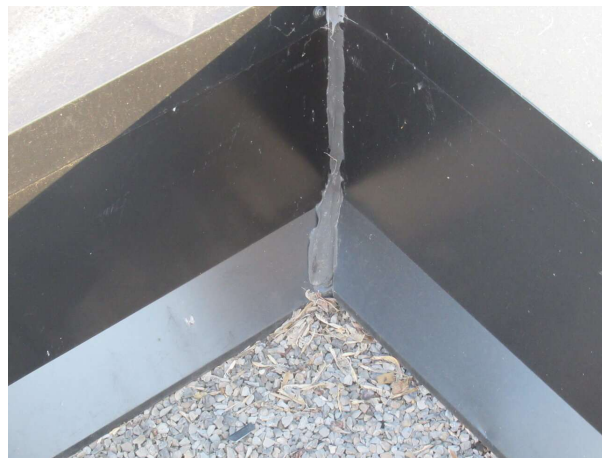
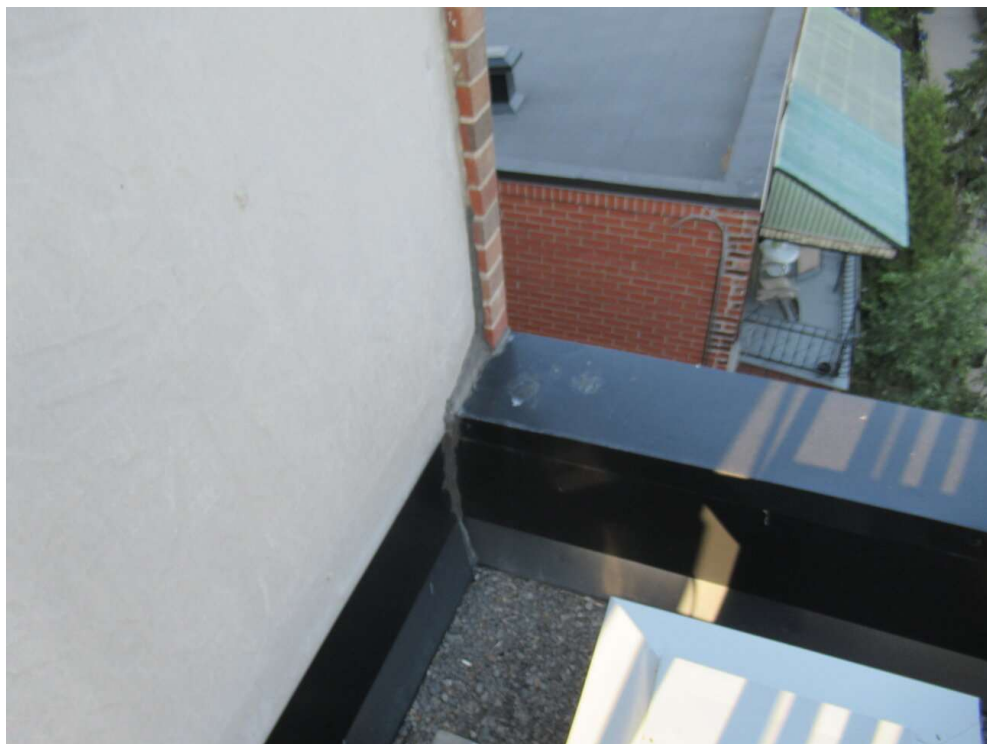
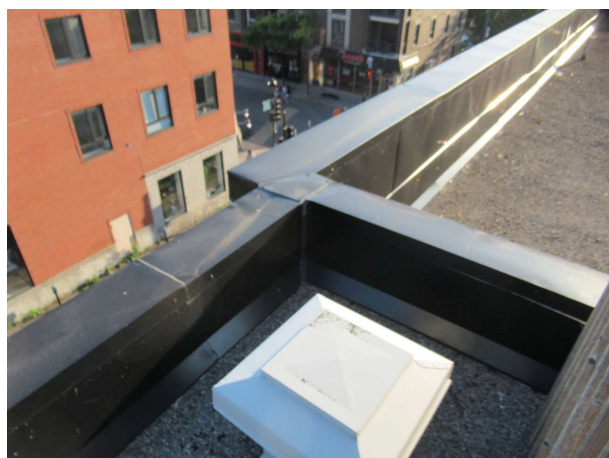
Toiture en bitume et gravier

Toiture en bitume et gravier à entretenir

Elles doivent cependant être entretenues de façon régulière afin d'assurer l'uniformité de la couche de gravier appliqué et assurer l'intégrité du bitume sous celui-ci. Nous vous recommandons de faire effectuer par le syndicat des unités de condominiums une surveillance et une inspection régulière du revêtement afin de prévenir tout risque d'infiltration.

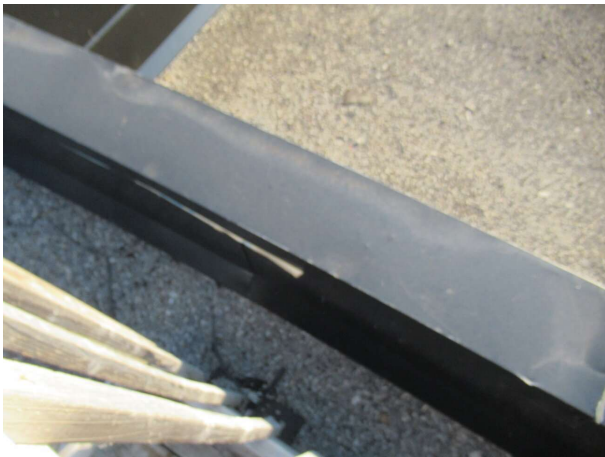
Scellant à corriger

Nous vous recommandons de contacter le syndicat des condominiums afin de refaire les joints de scellant et de faire vérifier l'étanchéité des solins par une personne qualifiée et compétente. Notez aussi qu'il est recommandé de retirer le vieux scellant avec un solvant approprié et rendre les surfaces propres avant de procéder à la pose d'un nouveau scellant.

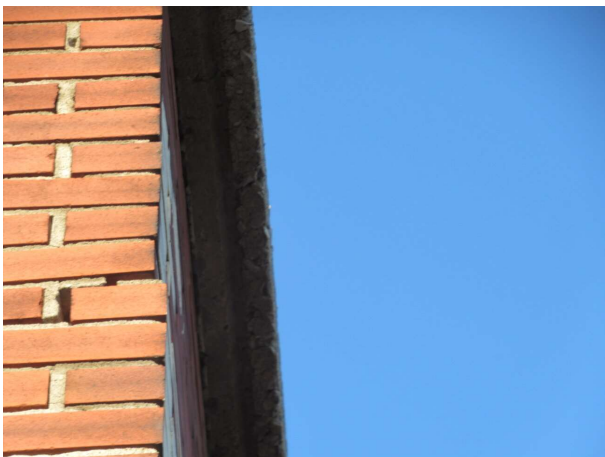
Ouvertures dans les joints de la brique

Lors de l'inspection, nous avons noté la présence de joint de mortier friable et dégradé sur les façades de brique de la cheminée du bâtiment voisin adjacent au bâtiment d'unité de condominiums. On observe des ouvertures et des fissures dans les joints, entre les briques.

Dans leur condition actuelle, les joints n'offrent plus le support requis aux briques, permettent la dégradation de ces dernières, et éventuellement le détachement de celles-ci.

durée de vie utile. Le rejointoiement des joints de mortier est une intervention qui s'inscrit généralement dans un programme d'entretien régulier afin de rétablir la résistance aux infiltrations d'eau de la maçonnerie et de préserver son intégrité.

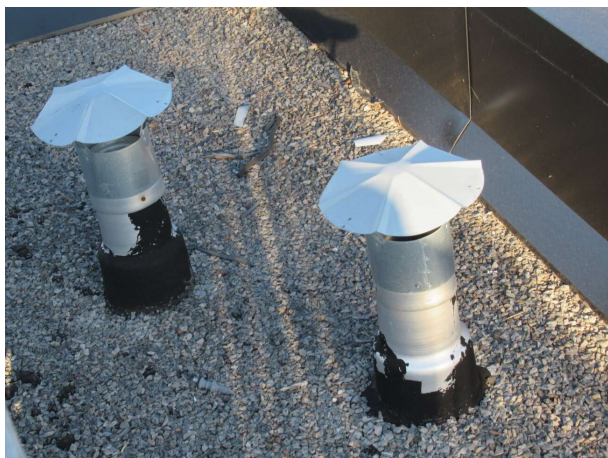
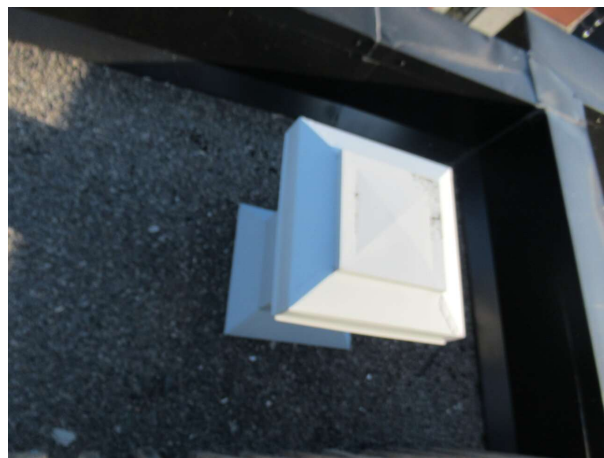
Évent de plomberie

Solin du Maximum non-visible

Les solins au pourtour des émergences n'ont pas pu être vérifiés sur la toiture. Il faut s'assurer que ceux-ci soient bien installés afin d'empêcher l'eau de s'infiltrer par la toiture. Bien colmater les joints afin de maintenir une bonne étanchéité.

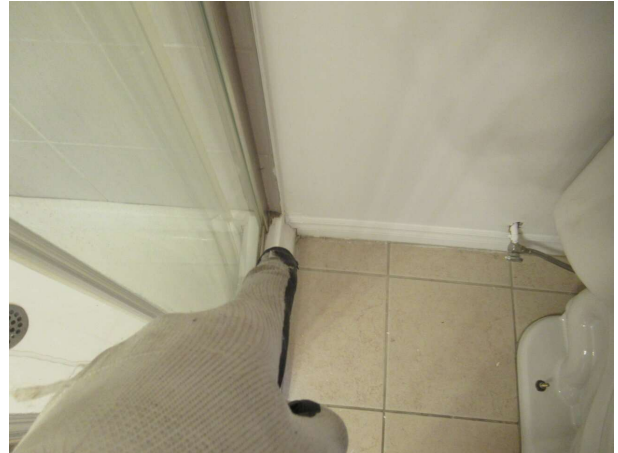
Joint de la douche

Les joints de scellement sont manquants et endommagé au pourtour de la base de douche.

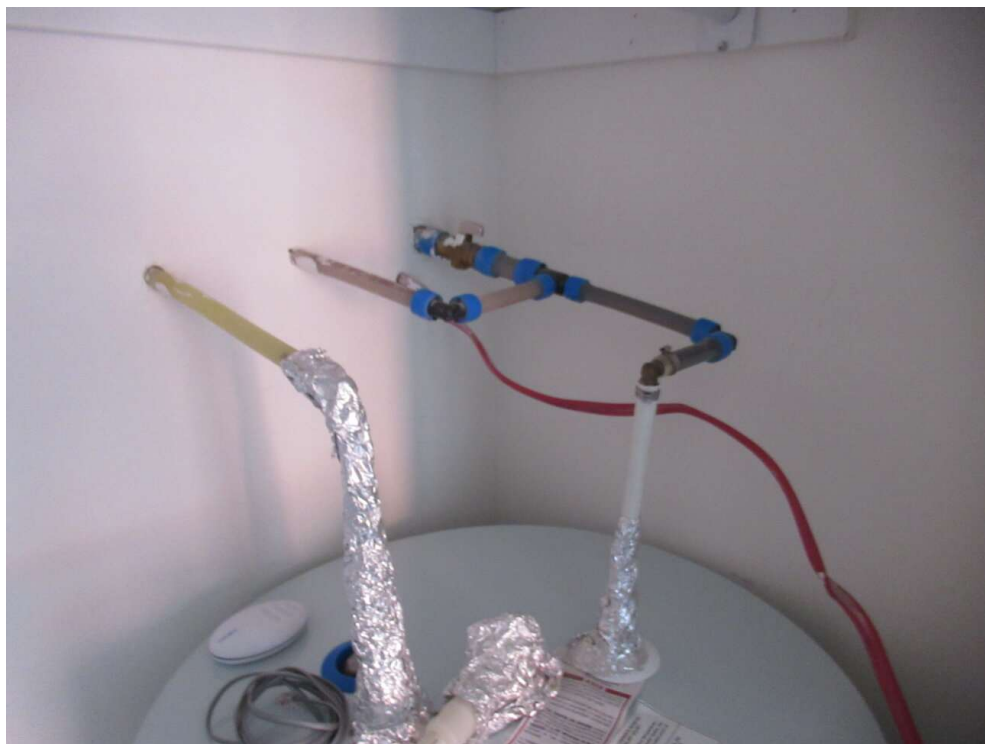
Chauffe-eau âgé

La durée de vie utile d'un chauffe-eau est en moyenne de 10 ans. Compte tenu de l'âge du système, nous vous recommandons de planifier son remplacement par un plombier licencié.

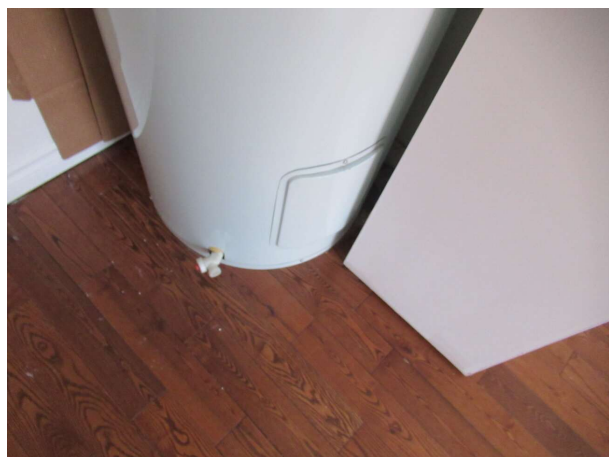
Chauffe-eau sans cuvette de rétention

Afin de réduire les risques de dégât d'eau et de dommages causés par une fuite du chauffe-eau, lorsqu'il est installé à un étage supérieur du bâtiment, nous recommandons l'installation d'un bassin (cuvette) de sûreté sous l'appareil, muni d'un drain de type avaloir de sol.

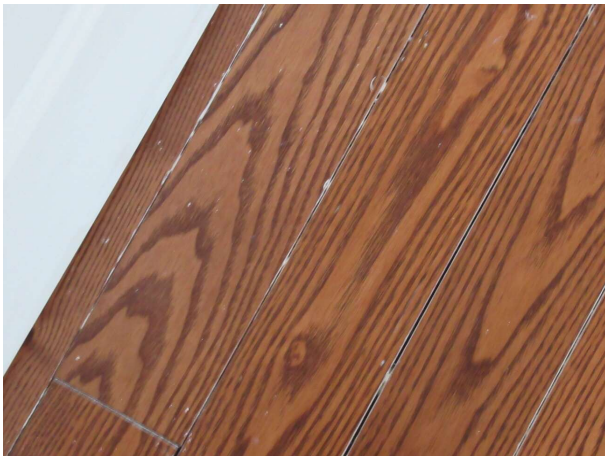
Domage du revêtement de sol en bois

Nous avons remarqué que le revêtement de sol en bois présentait des lever dommages.

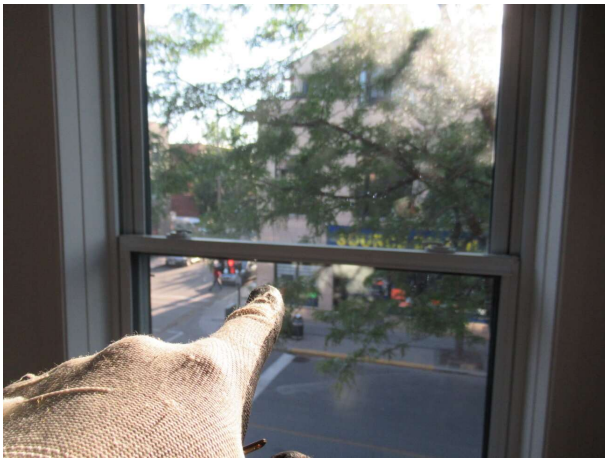
Fenêtres difficiles à opérer

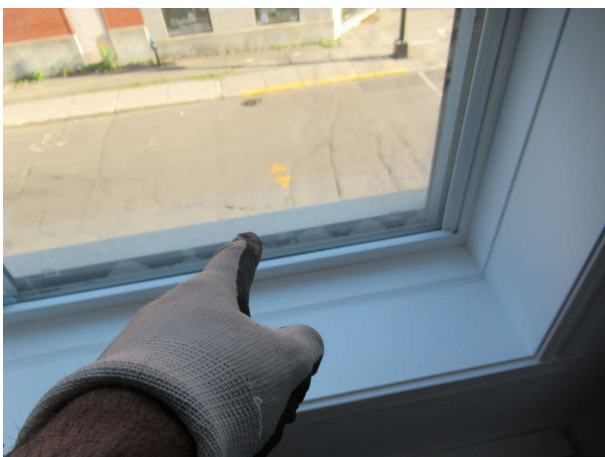
Fenêtres dont le double vitrage est descellé

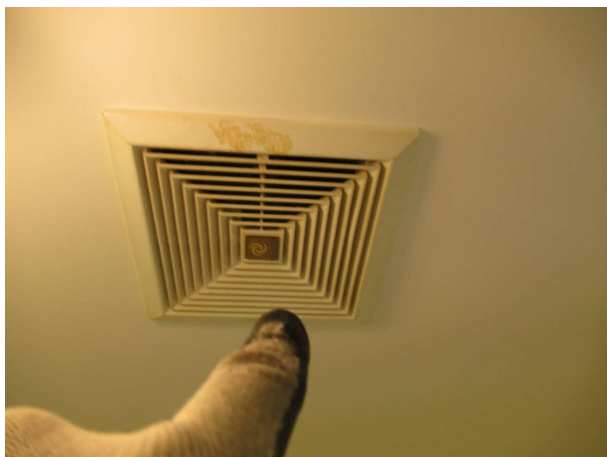
Ventilateur inefficace dans la salle de bain

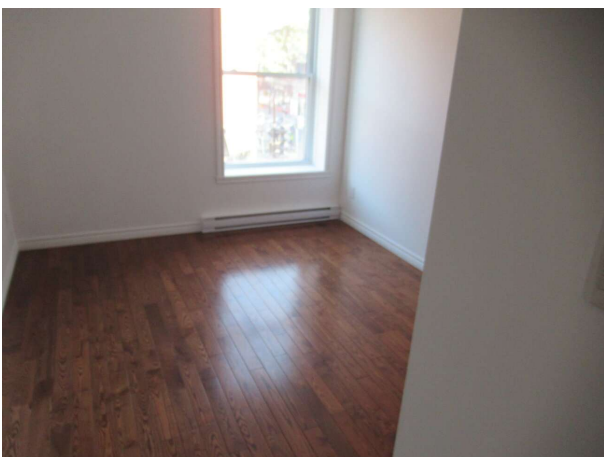
Mur de séparation d'incendie non visible
