Habitation Prestige

Dossier: 240123FL Inspecté
le: 24 janvier 2023

Rapport d'inspection préachat

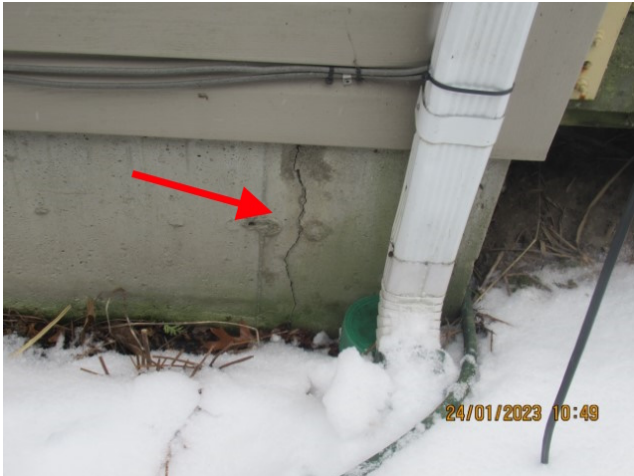
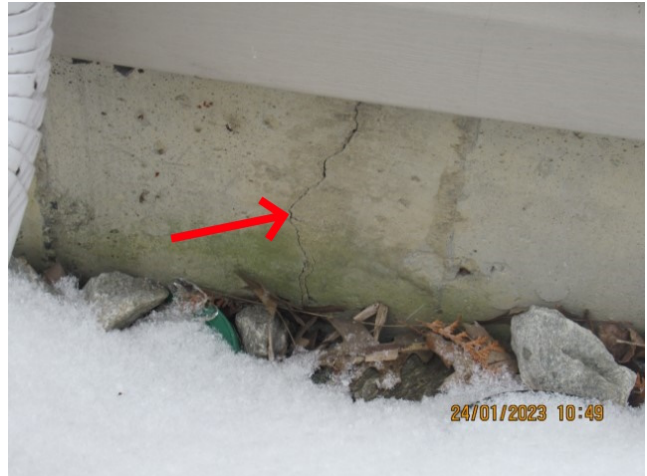
FISSURES SUR LA FONDATION

Fissure à réparer sur la fondation

Nous avons noté la présence des fissures non réparées sur le mur de fondation.

Nous avons noté que les fissures observées présentent une ouverture de plus d'un 1/8", allant jusqu'à 3/16".

Une fissure non réparée représente un risque d'infiltration d'eau à l'intérieur du bâtiment et peut s'élargir avec le cycle de gel/dégel. De plus, la présence de l'eau dans des matériaux putrescibles peut favoriser l'apparition de moisissures et de pourritures, nuisibles pour les occupants. De plus, la présence de nombreuses fissures peut être un indice de la présence d'un affaissement de la fondation.

Nous vous recommandons de faire évaluer et colmater les fissures par un spécialiste capable de fournir une garantie sur son travail et de consulter un spécialiste en structure afin d'évaluer la nature des fissures et de proposer les correctifs requis, et ce, avant l'acceptation de la condition d'inspection de votre offre d'achat.

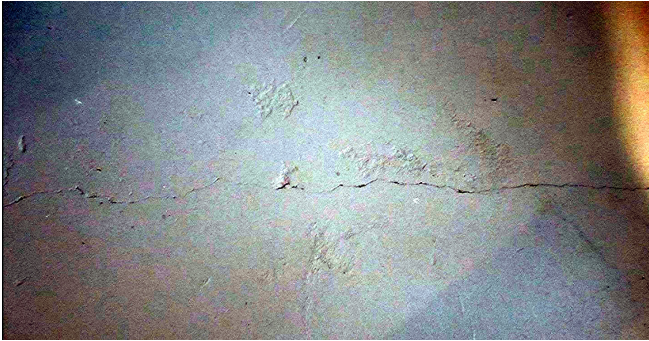
Mince fissure à la dalle de béton

Lors de notre inspection, nous avons noté la présence de fissures ($< 1/16''$) sur la dalle du sous sol. Les fissures observées ne comportent pas de décalage de part et d'autre.

La dalle de béton agit comme revêtement de sol et protège l'intérieur du bâtiment contre l'humidité provenant de la terre. De minces fissures peuvent être présentes sur la dalle de béton et ne représentent pas de problématique en soi.

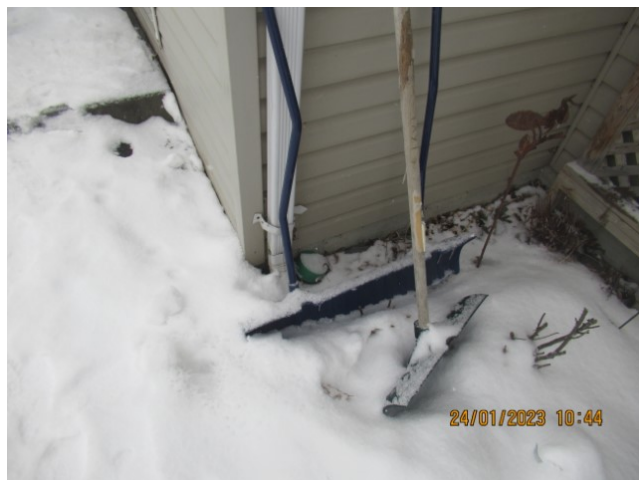
Revêtement extérieur trop près du sol

Il est normalement recommandé de maintenir un espace d'au moins 8 po entre la base du revêtement extérieur et le sol. La proximité du sol aux revêtements extérieurs muraux augmente grandement les risques de pourriture/moisissure des composantes constamment en contact avec l'humidité du sol.

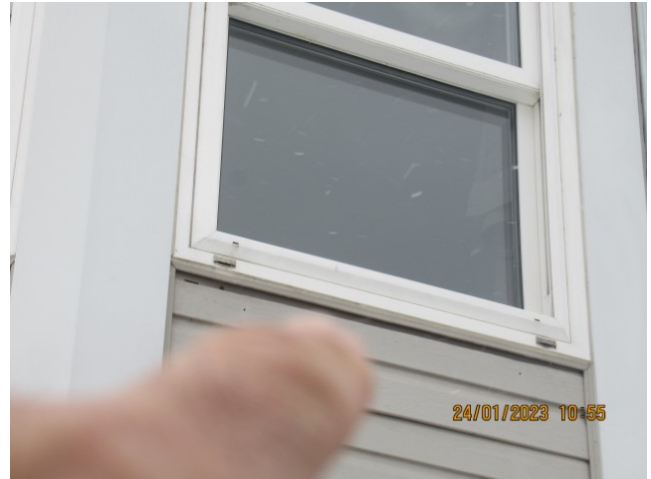
Ouverture et dommage dans le revêtement de clin de vinyle

Lors de l'inspection, nous avons noté la présence de plusieurs ouvertures ou des dommages dans le revêtement de clin de vinyle.

Le revêtement extérieur protège le bâtiment contre les intempéries et les insectes nuisibles. L'étanchéité du revêtement étant compromise, cette situation est à risque d'infiltration d'eau qui peut endommager les composantes internes du bâtiment et favoriser la prolifération de la moisissure et affaiblir le grillage de soutien de l'agrégat.

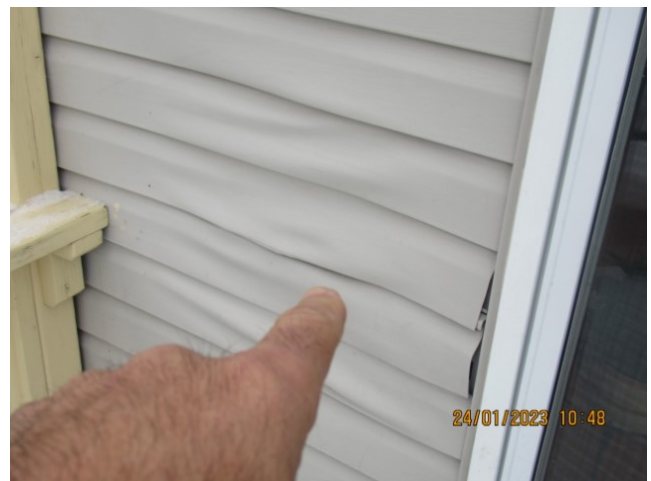
Revêtement extérieur de vinyle endommagé

Nous avons noté que une partie de déclin de vinyle est déformée qui crée des ouvertures sur le revêtement extérieur.

Les panneaux mal fixés et les ouvertures, si elles ne sont pas colmatées, peuvent permettre l'infiltration d'eau ou l'entrée de rongeurs ou autres animaux indésirables. Des dommages ultérieurs pourraient ensuite être occasionnés avec la dégradation de la structure interne des murs ou l'apparition de moisissures nuisibles à la santé des occupants.

Nous vous recommandons de faire colmater les orifices et réparer le revêtement extérieur, afin de protéger adéquatement les murs contre une détérioration accélérée. Nous recommandons aussi de procéder à la réparation avant que le vent n'aggrave le problème en arrachant le morceau qui est mal fixé ou en favorisant les infiltrations d'eau dans l'enveloppe du bâtiment. Une réparation mineure à faire le plus tôt possible.

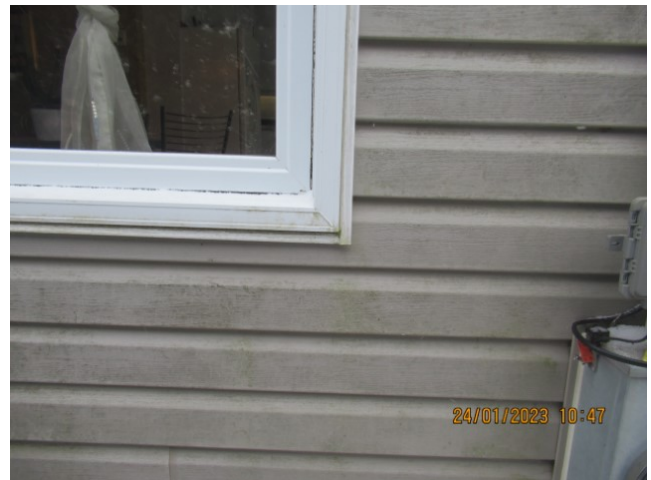
Revêtement extérieur à nettoyer

Nous avons noté que le revêtement de la façade du bâtiment est taché.

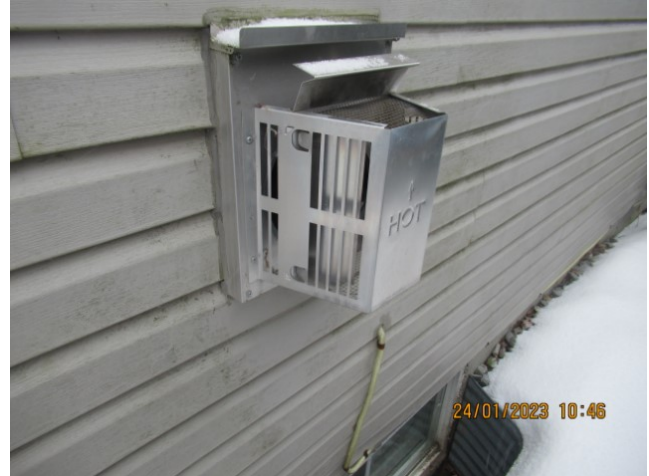
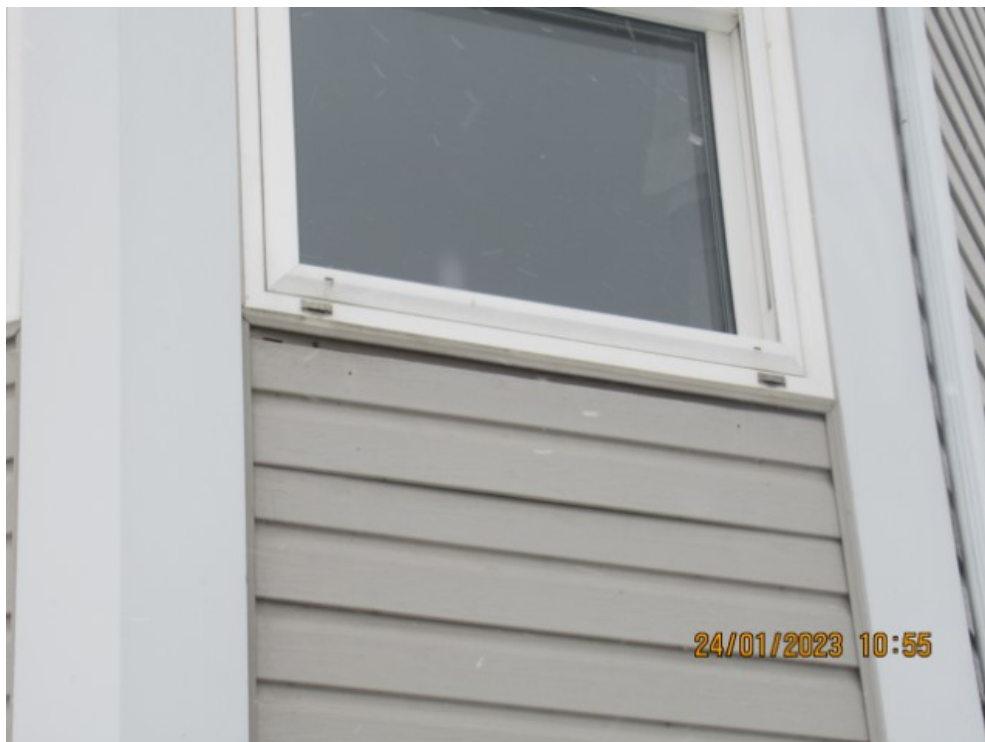
Scellant au pourtour des ouvertures à entretenir

Lors de l'inspection, nous avons fait le tour de la propriété et nous avons identifié plusieurs endroits où le scellant est déficient. Ces endroits ne sont pas tous énumérés dans le rapport.

Des fuites ou des ouvertures peuvent permettre l'intrusion d'insectes et risquent de provoquer des infiltrations d'eau dans les composantes internes du mur endommageant celles-ci et favorisant la prolifération de moisissures nocives pour la santé des gens.

Notez aussi qu'il faut retirer le vieux scellant avec un solvant approprié et rendre les surfaces propres avant de procéder à la pose d'un nouveau scellant.

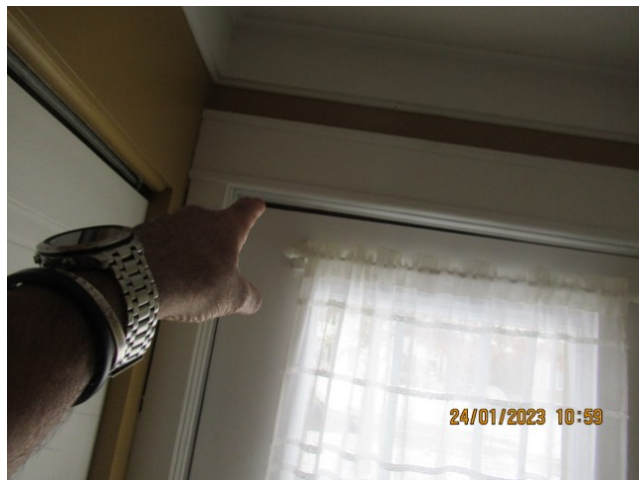
Porte extérieure qui n'est pas à l'équerre

Nous avons noté que la porte extérieure n'était pas à l'équerre et qu'une petite ouverture était visible entre la porte et son meneau.

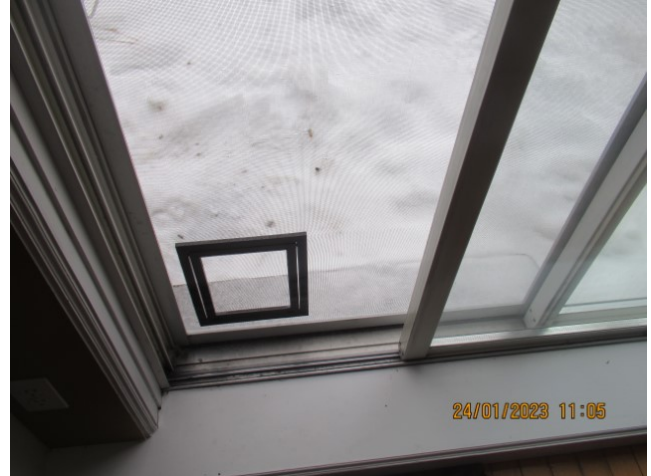
Porte coulissante en PVC à entretenir

Les portes-fenêtres coulissantes en pvc doivent être entretenues régulièrement afin d'assurer que celles-ci coulissent aisément.

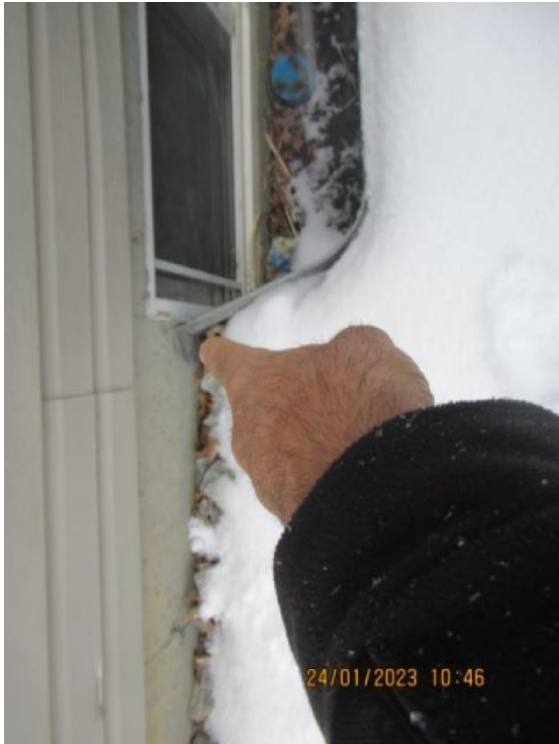
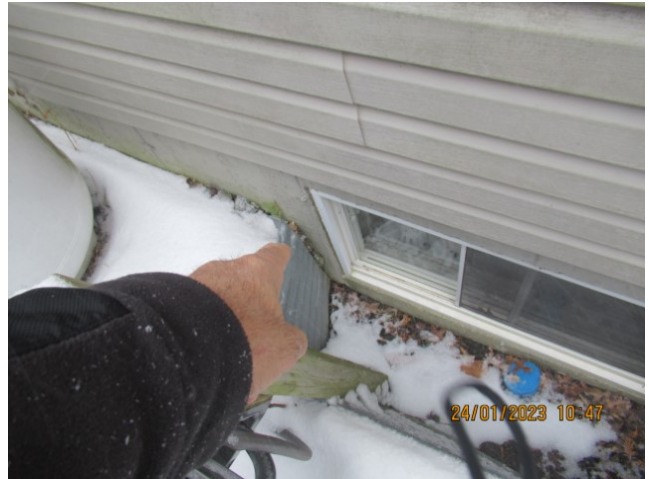
Margelle de la fenêtre non fixée

Lors de l'inspection, nous avons noté que la margelle de la fenêtre n'est pas fixée à la fondation.

Dans sa condition actuelle, la margelle n'est pas efficace.

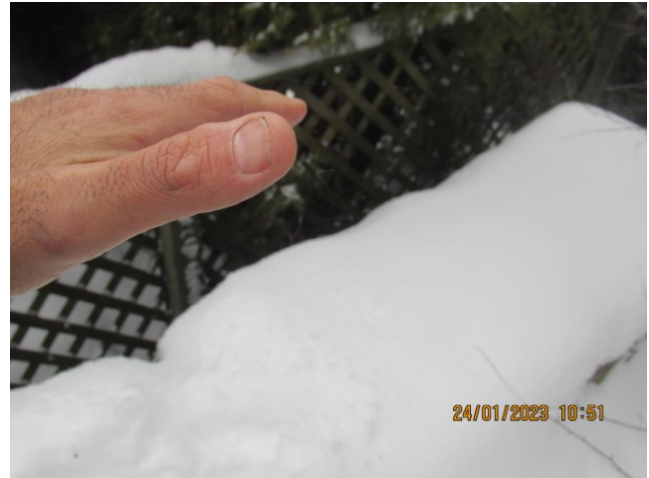
Muret de soutènement qui s'affaisse

Lors de l'inspection, nous avons noté que le murets de soutènement situés à l'arrière présentent une des signes de détérioration et d'affaissement évidents.

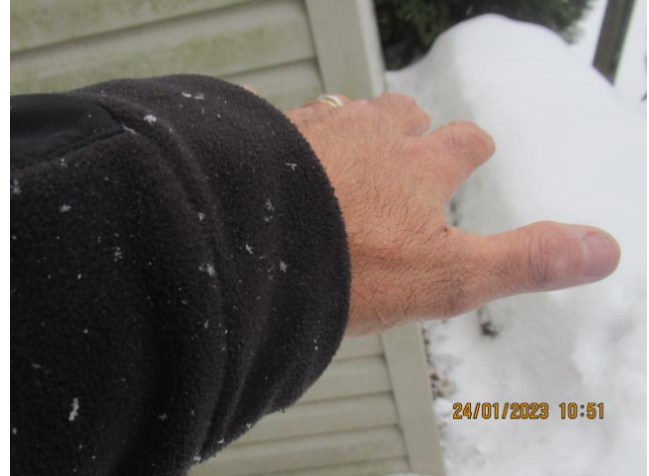
Pente de sol négative drainant vers le bâtiment

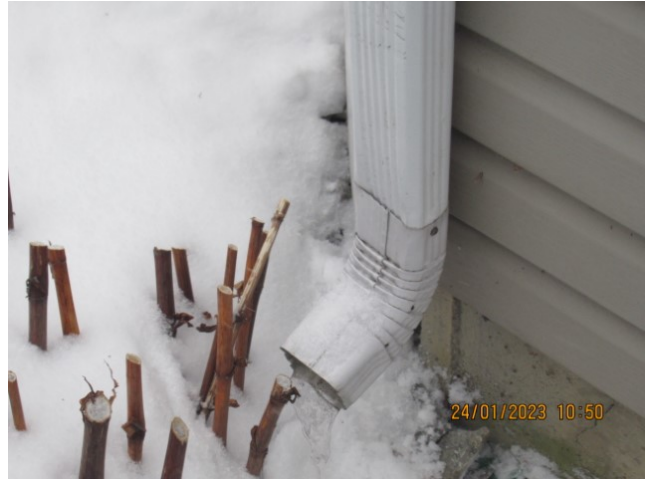
Descentes pluviales qui évacuent trop près de la fondation

Nous avons noté la présence de descentes pluviales qui évacuent l'eau trop près des fondations.

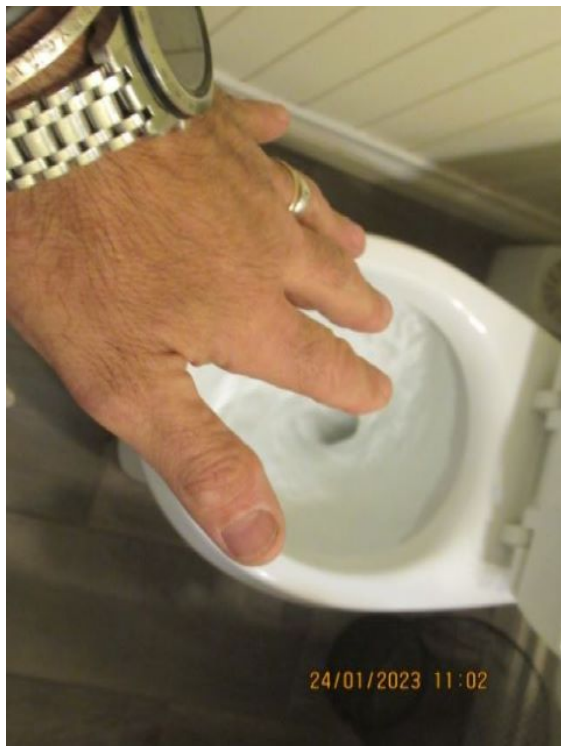
Toilette instable sur son socle

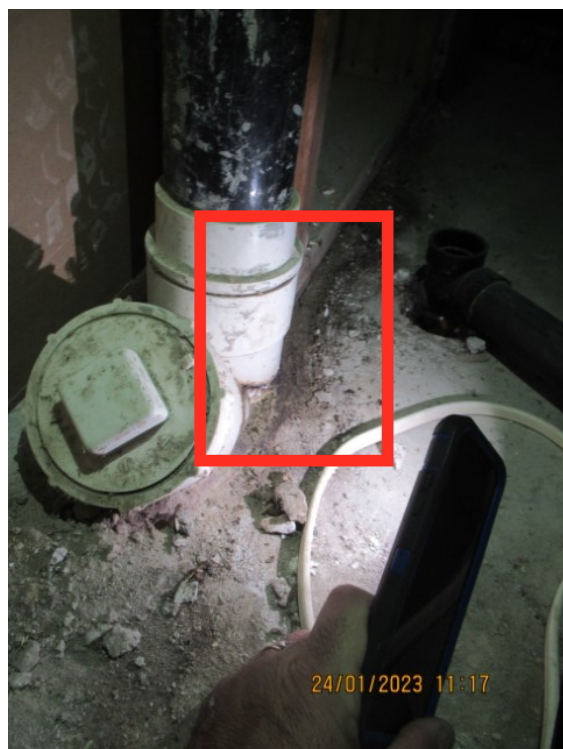
Tuyau d'évacuation des eaux qui fuit

Nous avons noté la présence d'un cerne d'eau sur la jonction entre le tuyau et la dalle de béton. Nous avons aussi noté la présence de gouttes d'eau au pourtour du collet de serrement du siphon de l'évier.

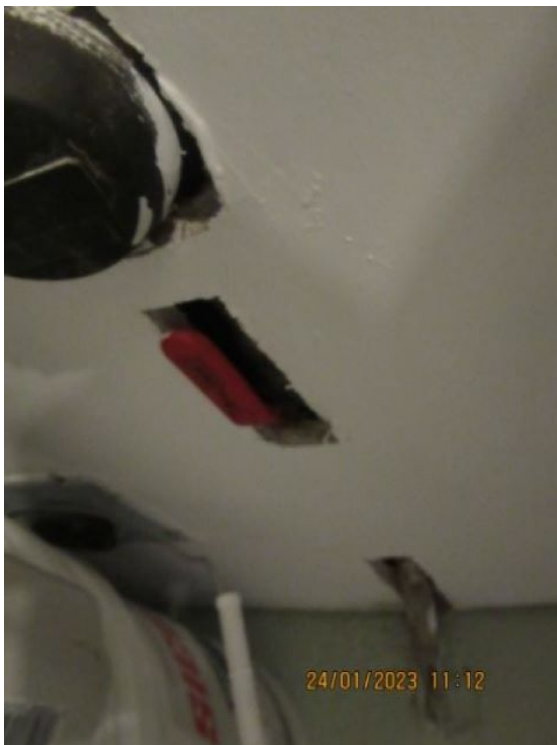
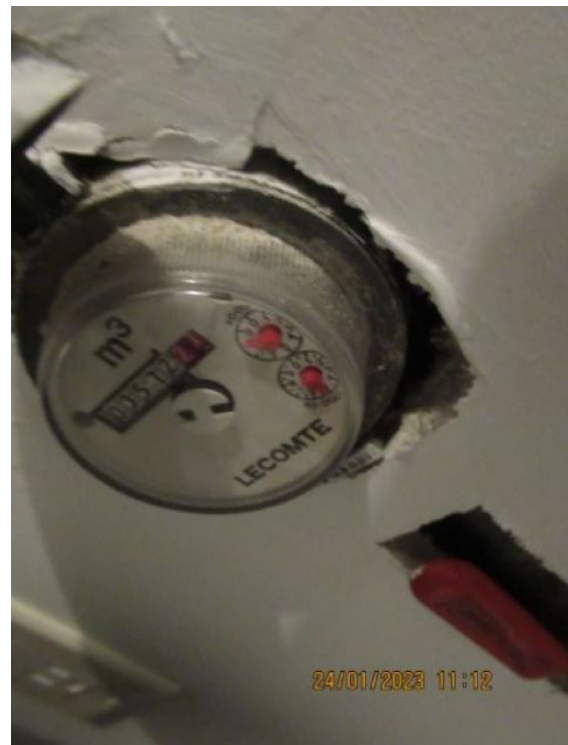
Mise à la terre non observée sur l'entrée d'eau principal

Lors de notre inspection, nous n'avons pas pu vérifier la présence du branchement de la mise à la terre du système d'alimentation électrique du bâtiment.

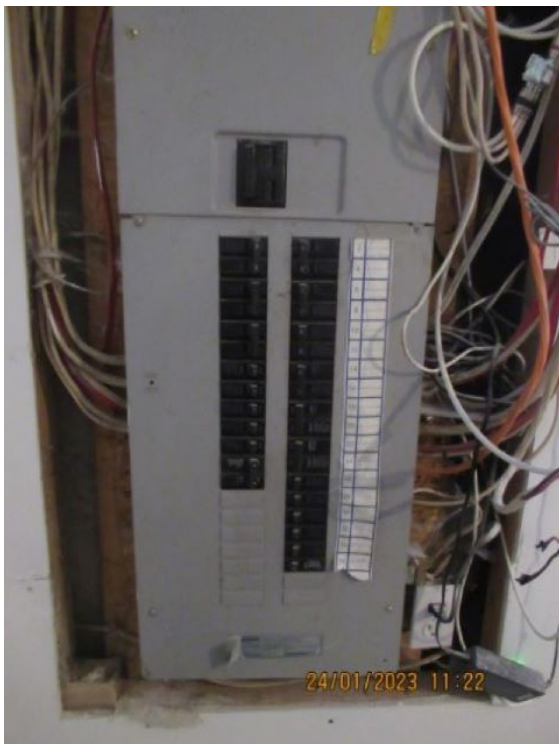
Fiche d'assignation des disjoncteurs absente ou incomplète

Lors de l'inspection du panneau électrique, nous avons noté que celui-ci ne comportait pas de fiche d'assignation des disjoncteurs.

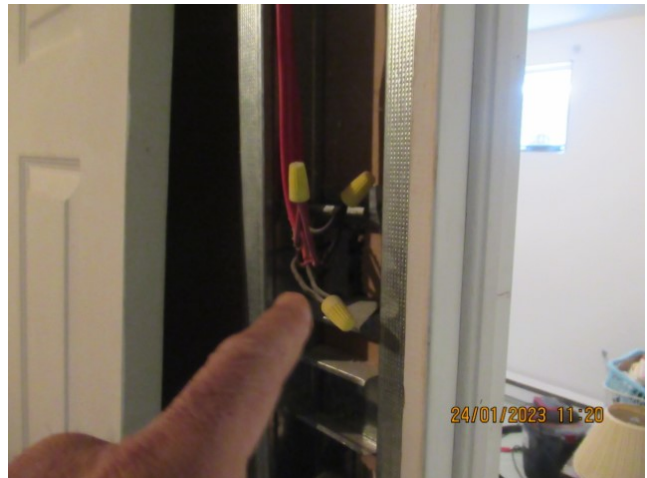
Raccordement électrique artisanale

Nous avons constaté des raccordements dangereux et artisanaux. Tout raccordement électrique doit être effectué par un maître électricien et selon la réglementation en vigueur.

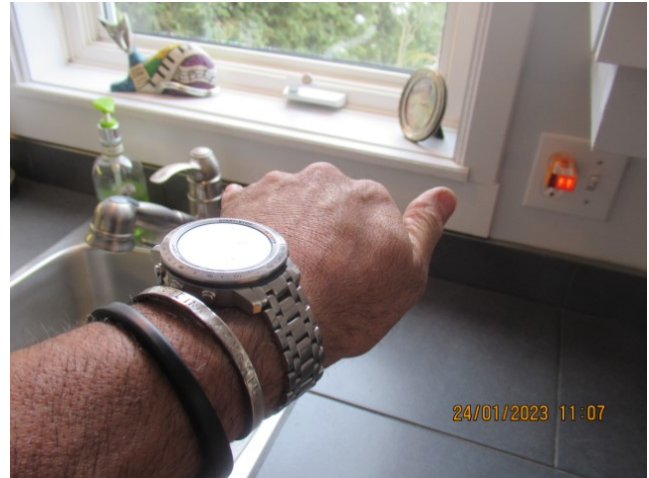
Prise DDFT requise près d'un source d'eau

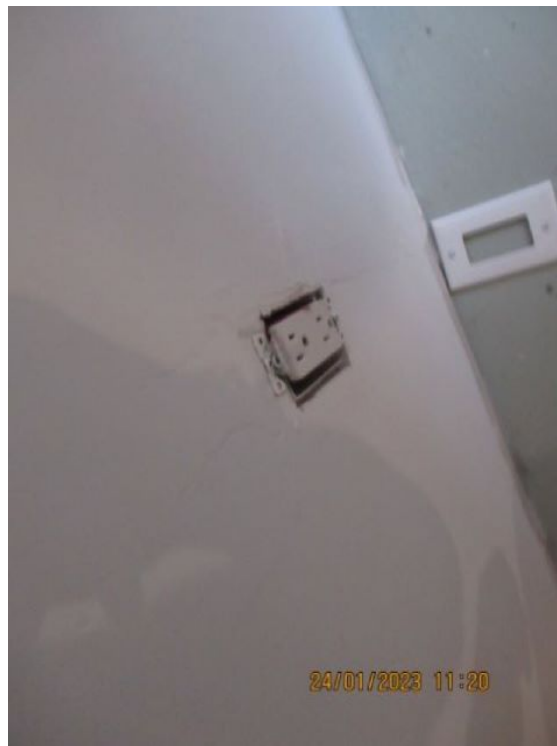
Prise de courant et interrupteurs sans plaque de protection

Nous avons constaté sur l'ensemble du bâtiment des prises de courant et des interrupteurs dont la plaque de protection est endommagée.

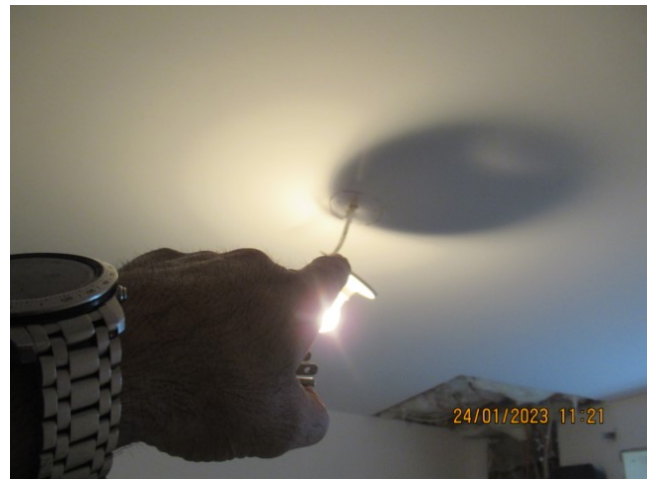
Luminaire mal fixé

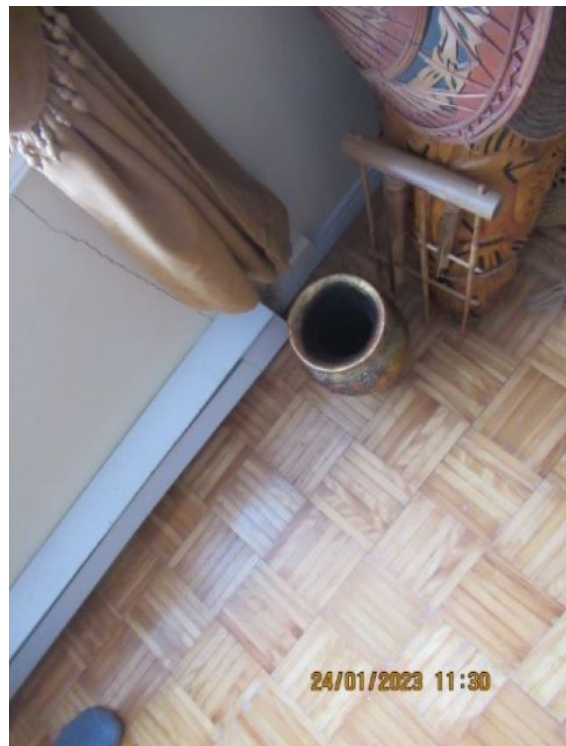
Dégagement avec les rideaux insuffisant

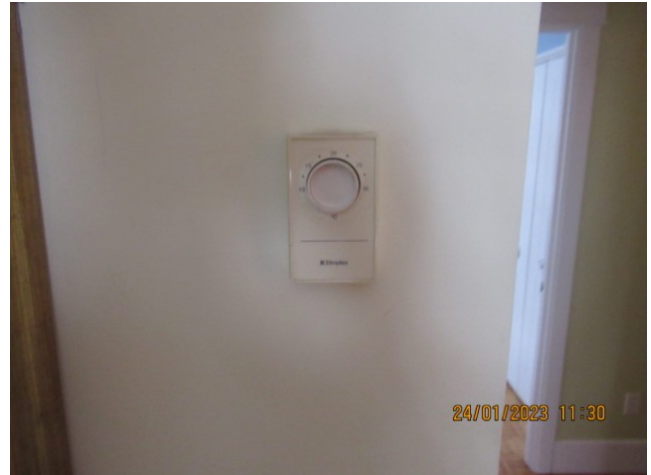
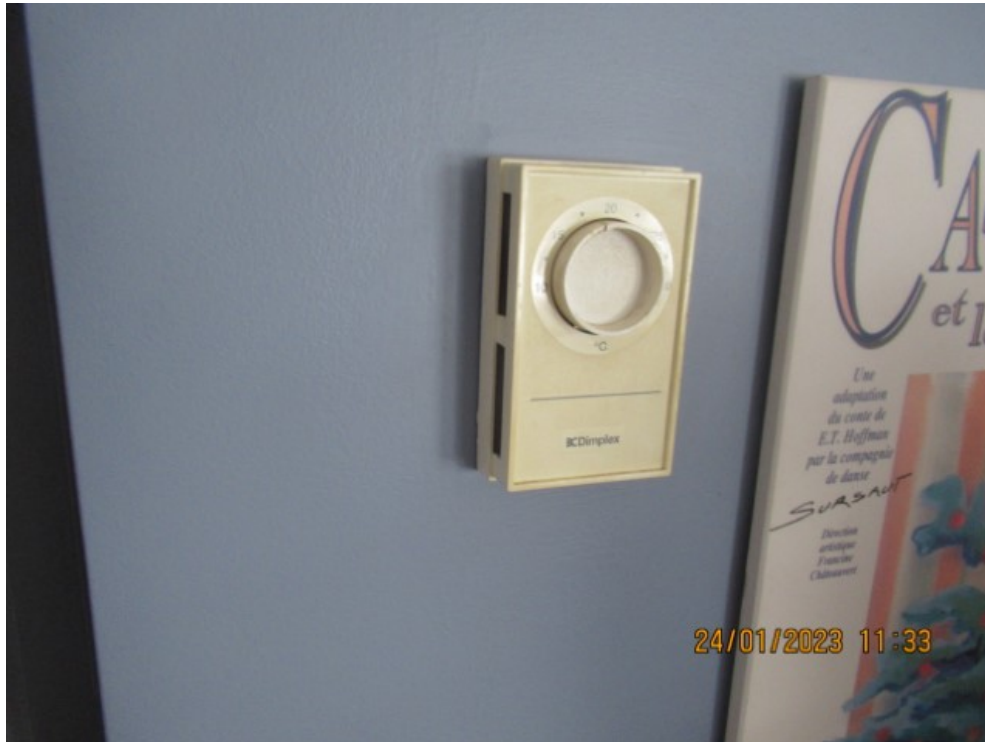
Exemple de thermostat mécanique à remplacer

Afin d'améliorer le confort des occupants, nous recommandons le remplacement des thermostats mécaniques par ceux électroniques qui offrent un rendement supérieur et qui peuvent réduire de façon significative les frais associés au chauffage.

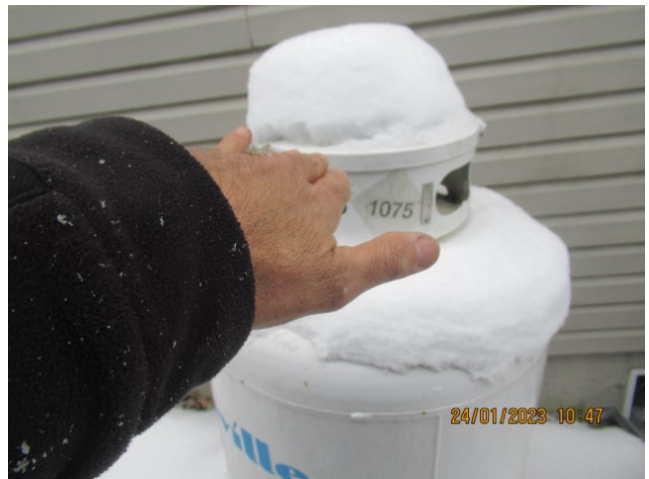
Bombonne de gaz propane qui n'est pas au niveau

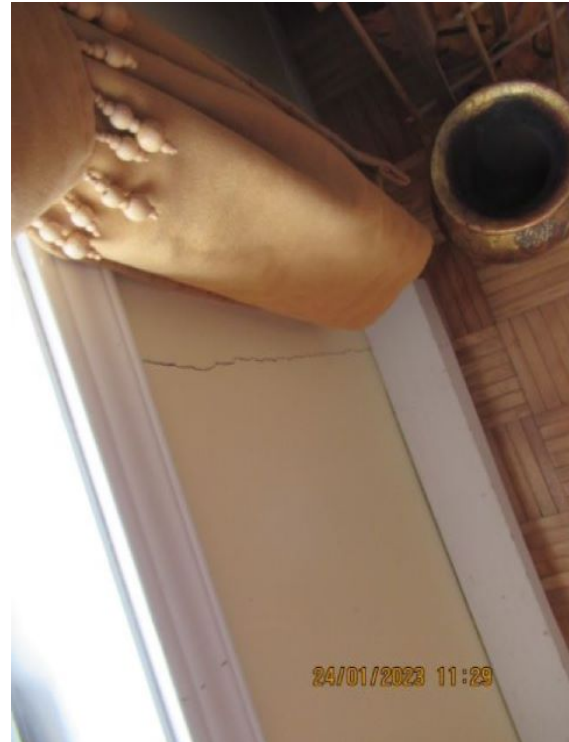
Fissure sur le mur

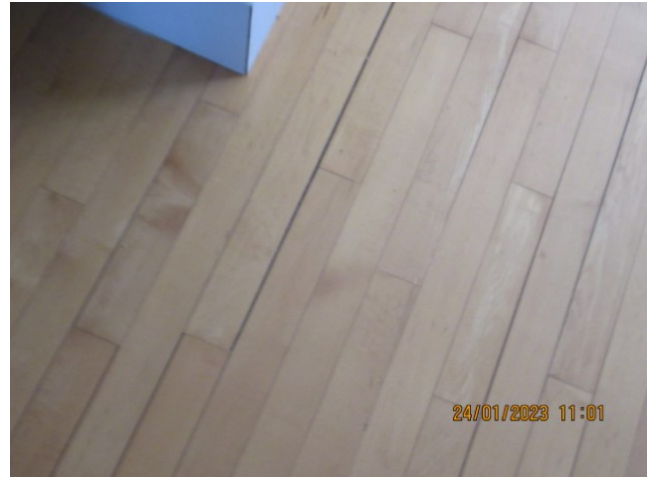
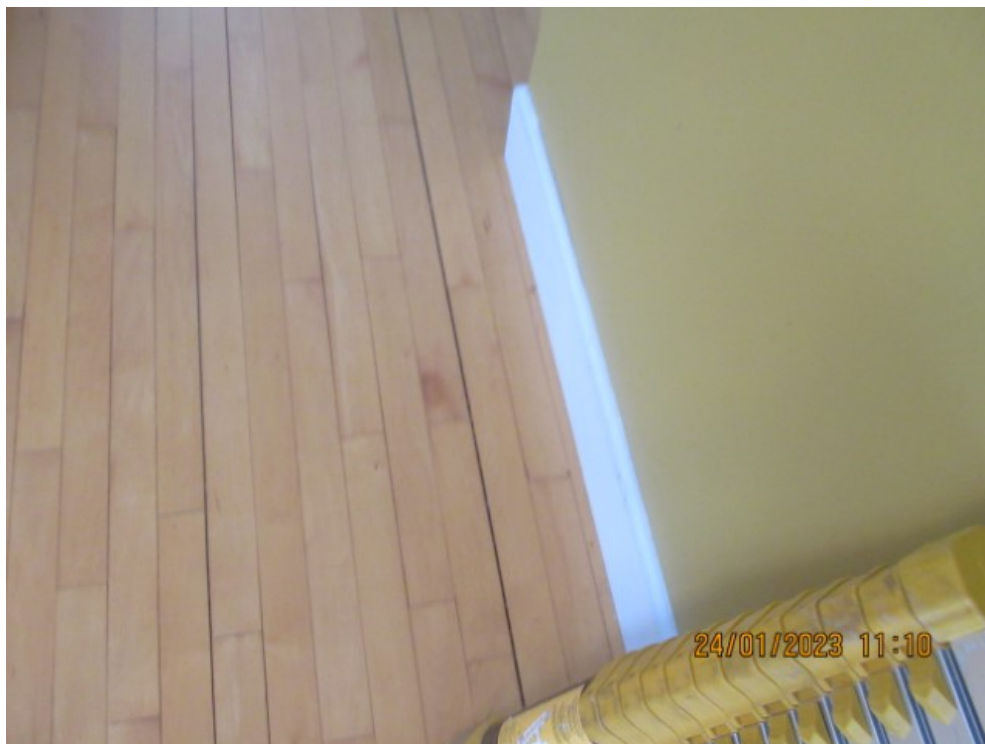
Espacement entre les lattes de bois

Nous vous recommandons de faire appel à un entrepreneur licencié afin qu'il apporte les solutions et corrige la situation.

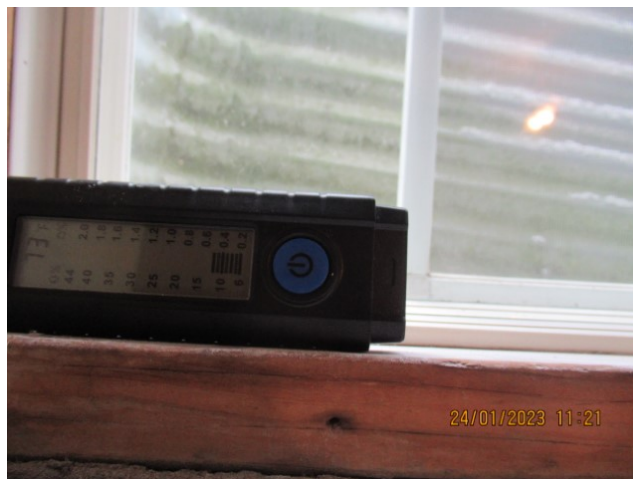
Taches et cernes au pourtour de la fenêtre

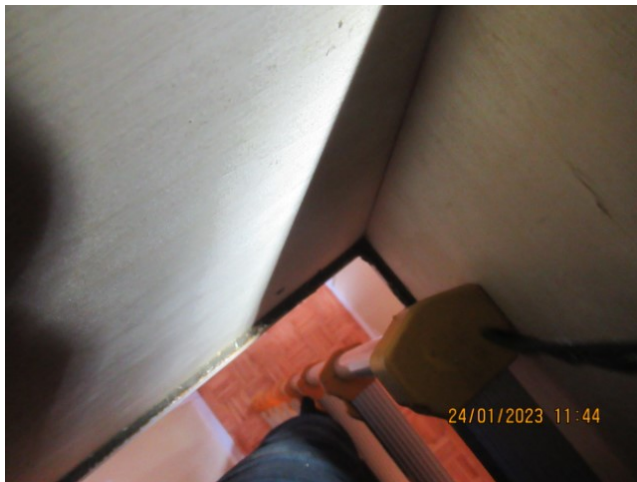
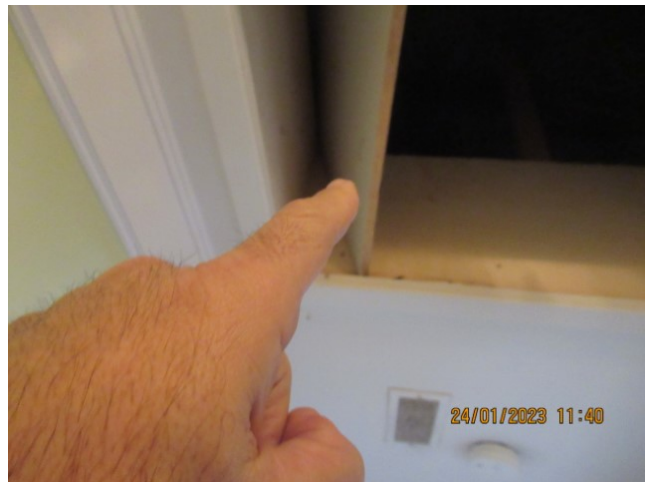
Trappe d'accès mal scellée et mal isolée

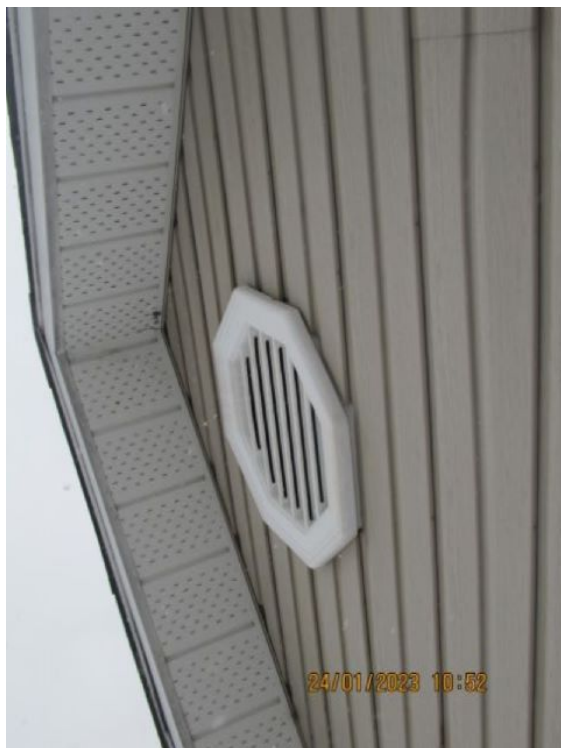
Ventilation des pignons non bloqués en présence d'un Maximum

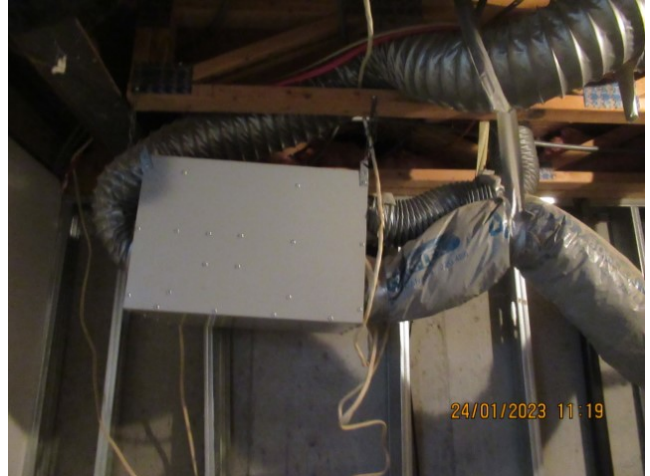
Conduit de ventilation mal scellé et mal fixé
