Habitation Prestige

## RAPPORT DE RÉPERCUSSION PATRIMONIALE

avec rapport sur l'état du bâtiment

Richard Oliva  
Habitation Prestige  
2-674, rue Des Sureaux  
Boucherville, Québec  
J4B 0C7  
27 juillet 2022

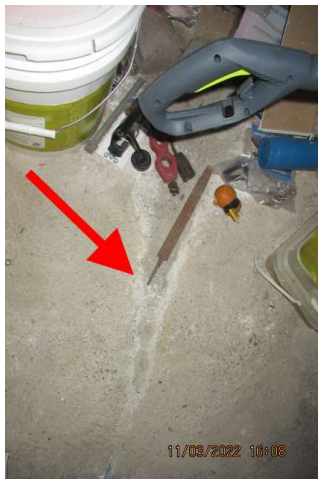
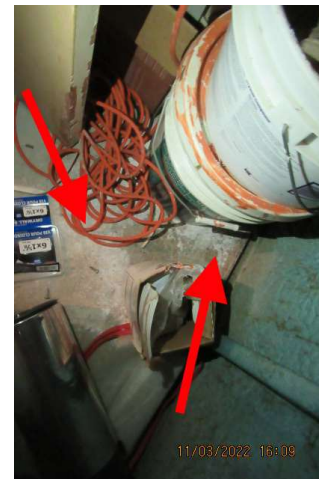
Taches s'apparentant à de l'efflorescence sur la dalle de béton

Lors de notre inspection, nous avons noté la présence de traces blanchâtre s'apparentant à de l'efflorescence sur la dalle de béton.

En soi, l'efflorescence qui se produit en surface constitue surtout un problème esthétique qui tache les matériaux. Sa présence indique cependant un excès d'humidité dans le matériau affecté ; une telle anomalie doit être examinée, afin de déterminer la source de l'infiltration d'eau, d'éviter des dommages structuraux ou la formation de moisissures qui peuvent nuire à la santé des occupants.

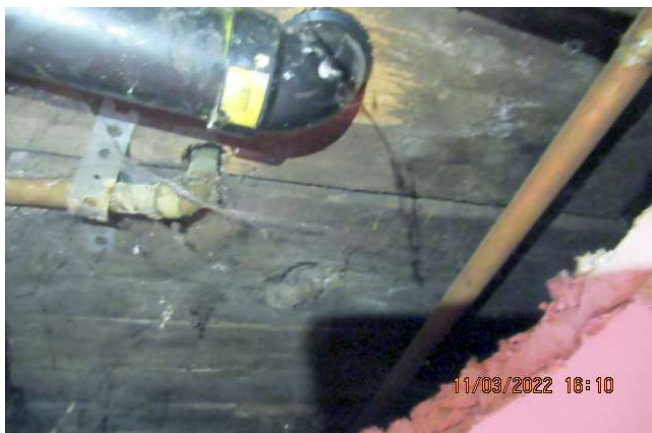
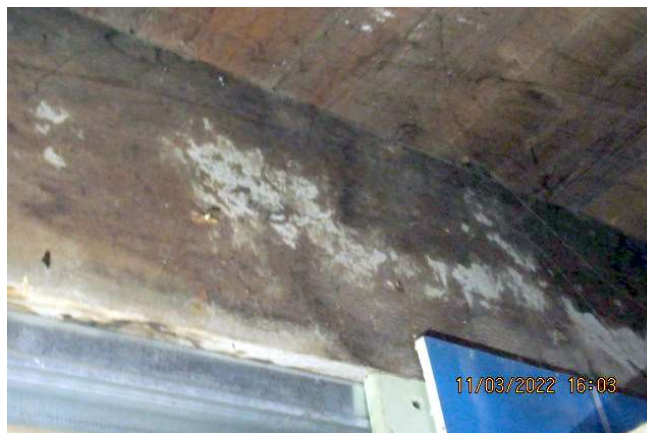
Solive de rives cernées par l'eau

Nous avons noté qu'à certains endroits, au sous-sol, les solives présentaient des cernes d'eau.

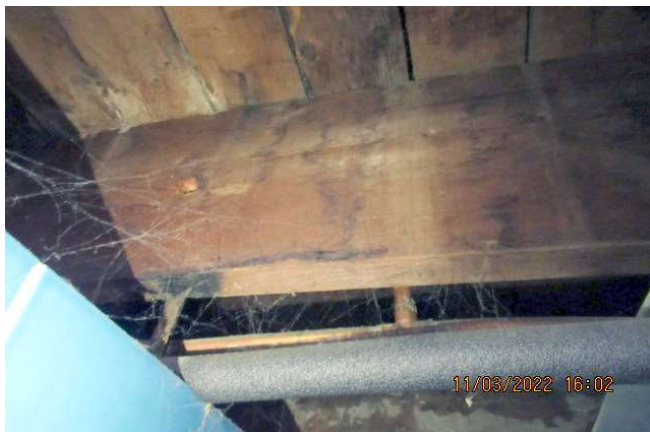
Solive de rives cernées par l'eau

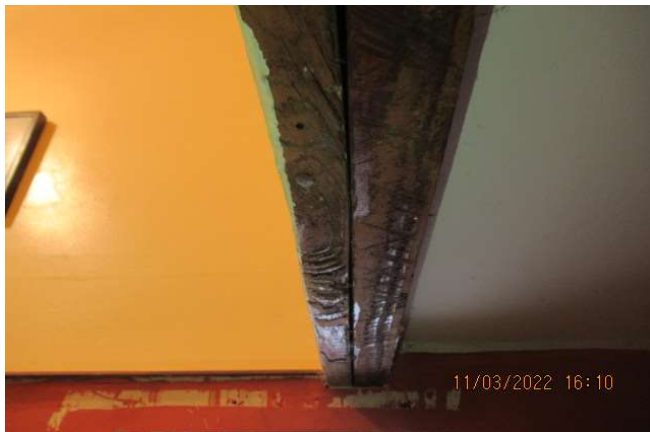
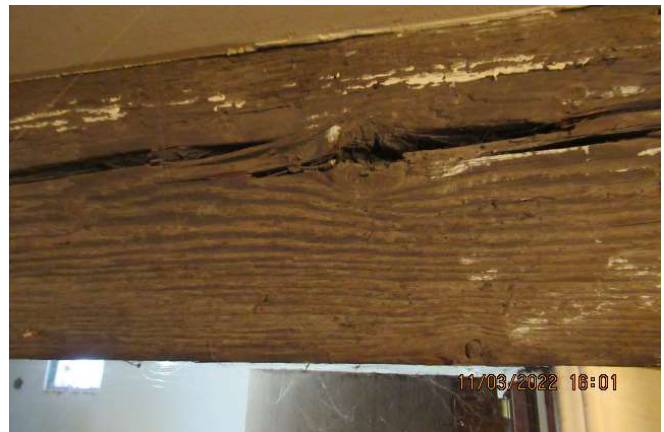
Poutre de bois massif

Dans le cadre de notre inspection, nous n'avons décelé aucun signe d'irrégularité, de flexion anormale ou de déformation visible sur les poutres et les colonnes.

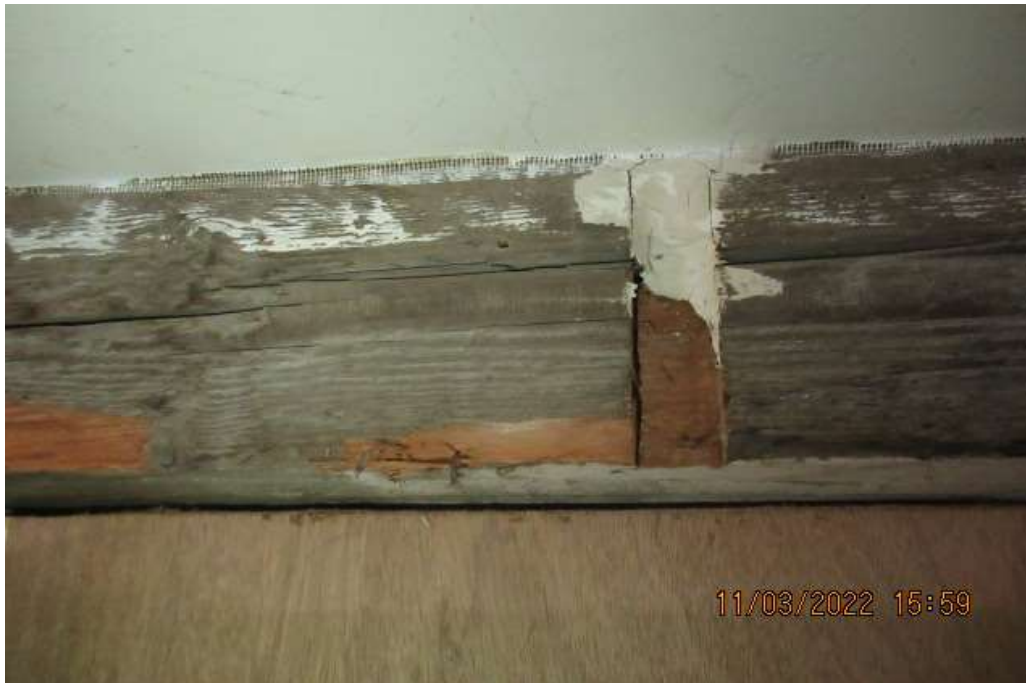
Poutre de bois massif

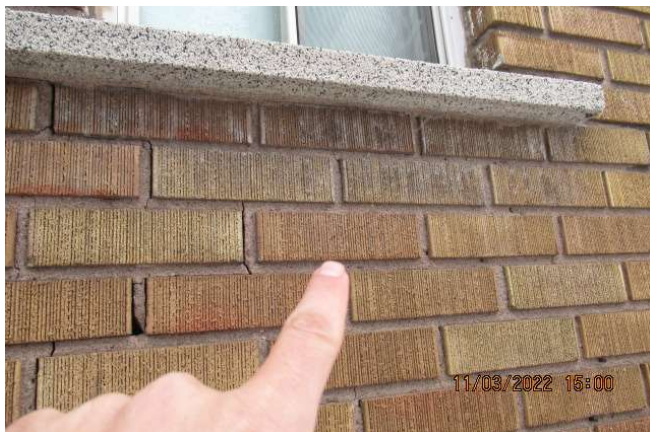
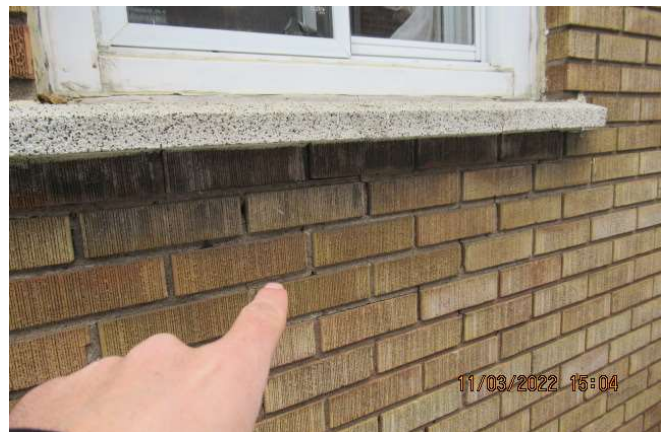
Efflorescence sur le mur de maçonnerie

Lors de l'inspection du mur de maçonnerie, nous avons noté la présence de taches d'efflorescence, sur le revêtement de brique.

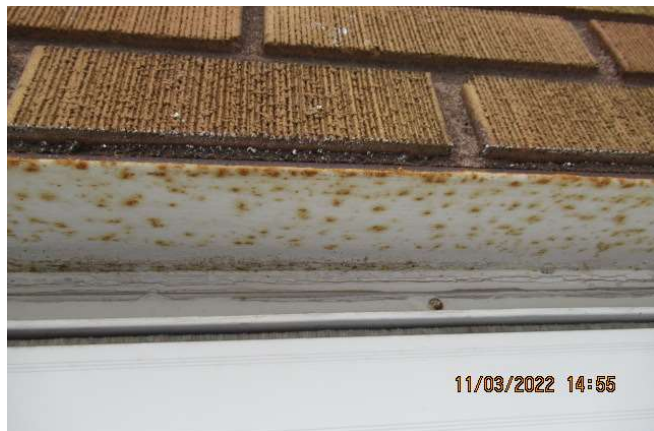
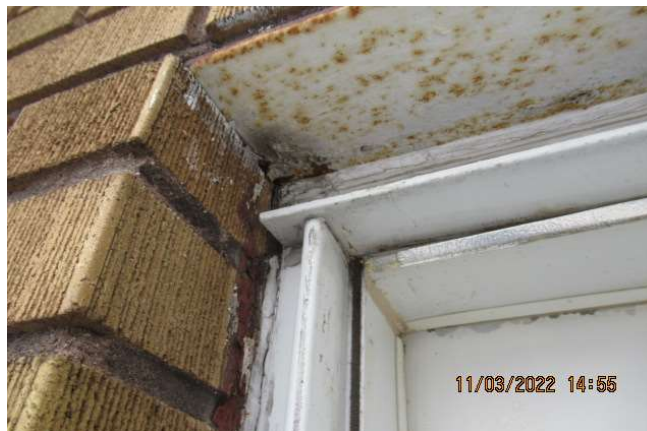
Linteau rouillé

Nous avons observé que les linteaux des fenêtres et des portes sont rouillés et légèrement détaché de la brique (manque de scellant).

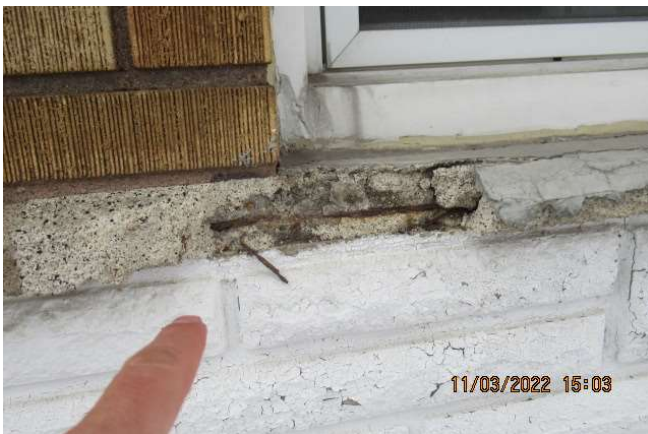
Allège endommagée

Lors de notre inspection, nous avons constaté que des allèges du bâtiment sont endommagées.

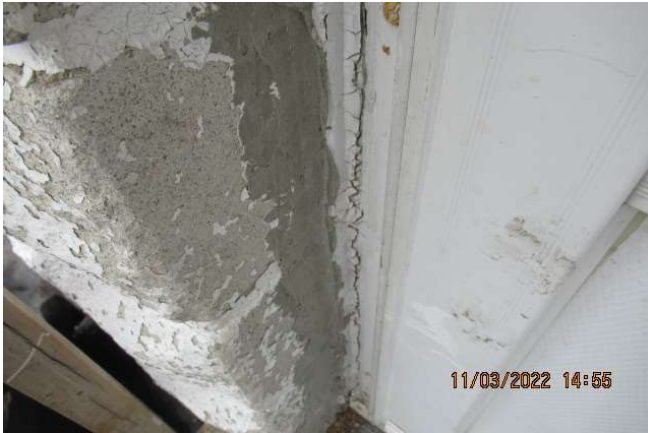
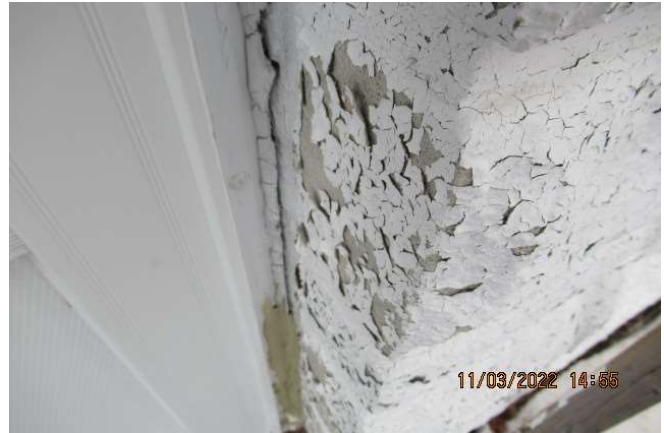
Scellant au pourtour des ouvertures à entretenir

Lors de l'inspection, nous avons fait le tour de la propriété et nous avons identifié plusieurs endroits où le scellant est déficient. Ces endroits ne sont pas tous énumérés dans le rapport.

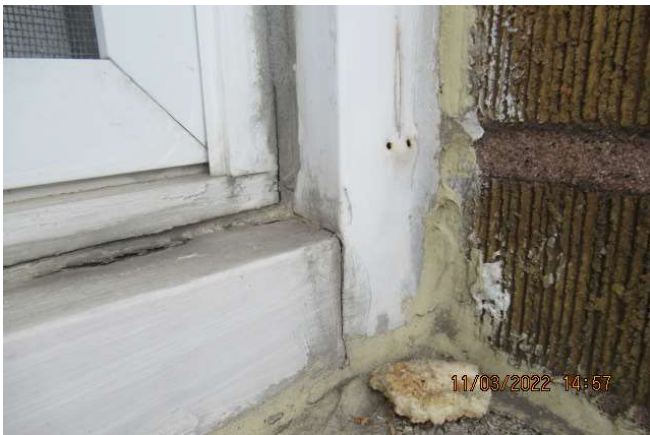
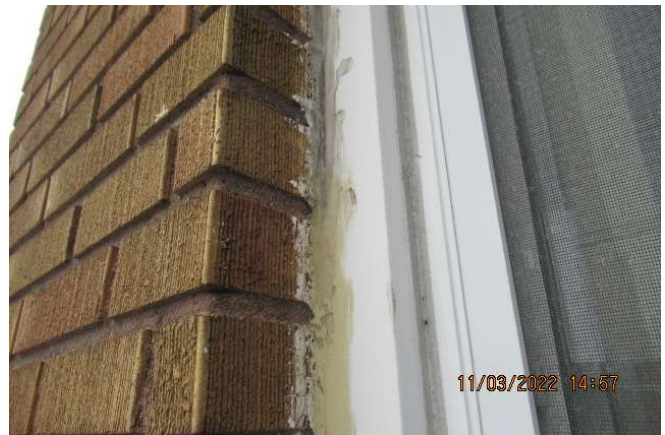
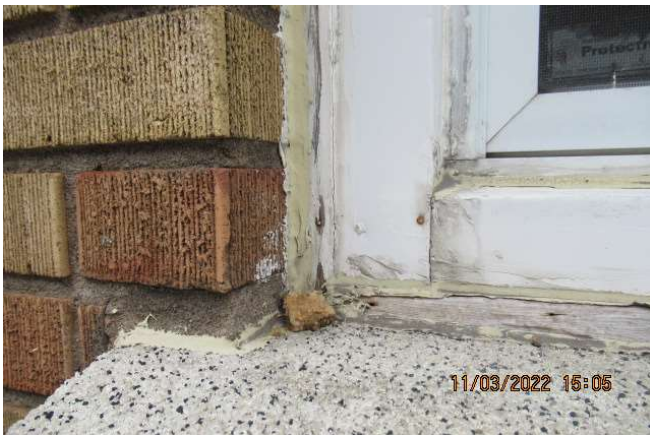
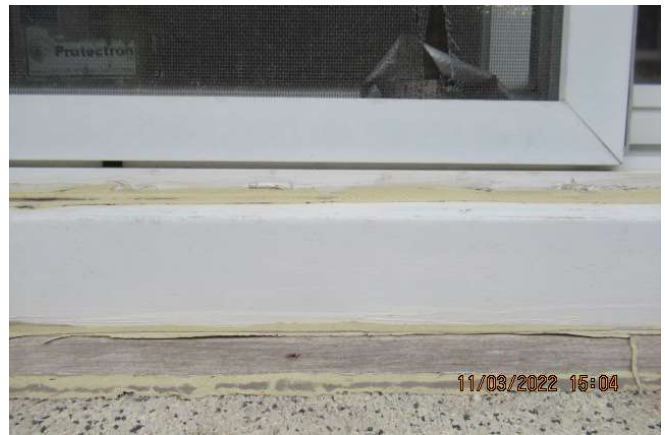
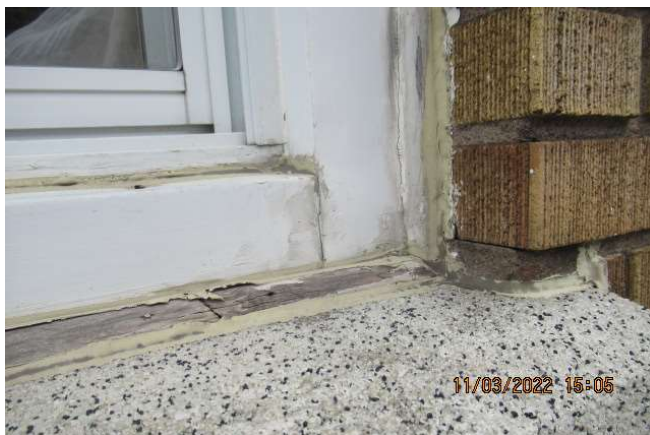
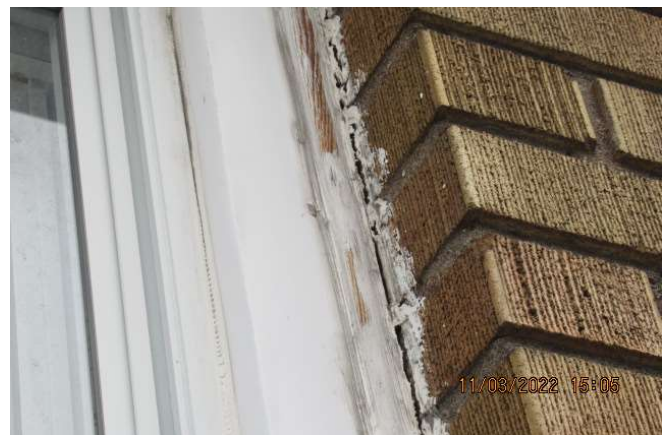
Scellant au pourtour des ouvertures à entretenir

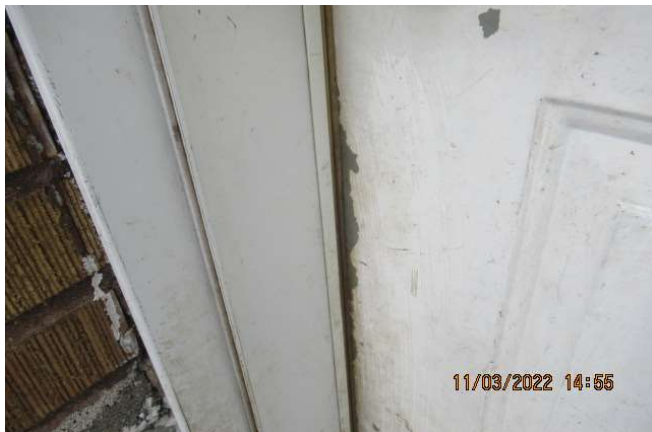
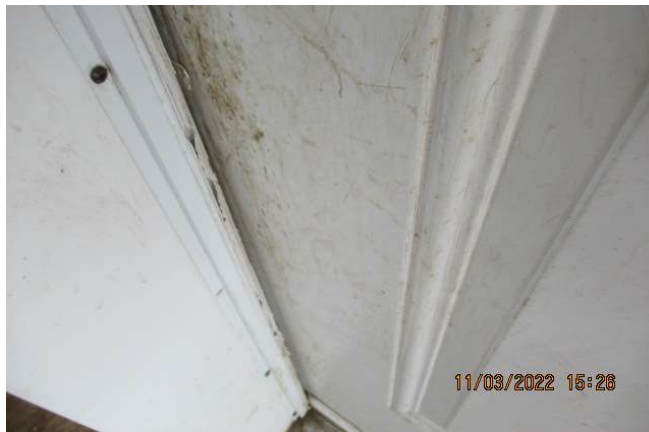
Joint d'étanchéité de la porte extérieure endommagée

Nous avons noté que le joint d'étanchéité de la porte extérieure est endommagé.

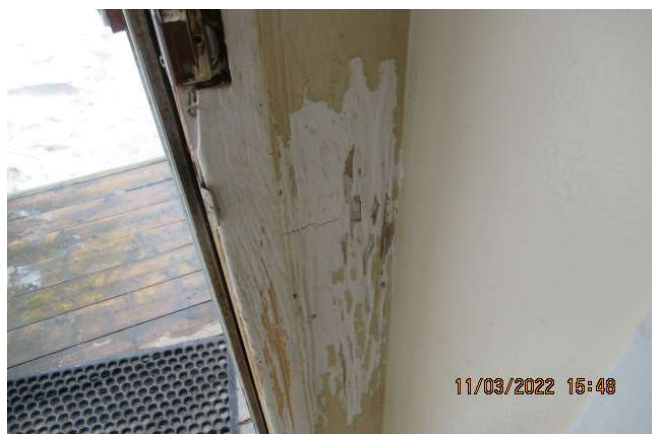
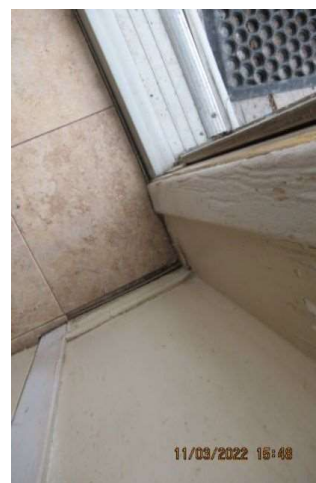
Cadrage de la porte cerné

Nous avons noté que le cadrage intérieur de la porte comporte des cernes d'eau sur le cadrage.

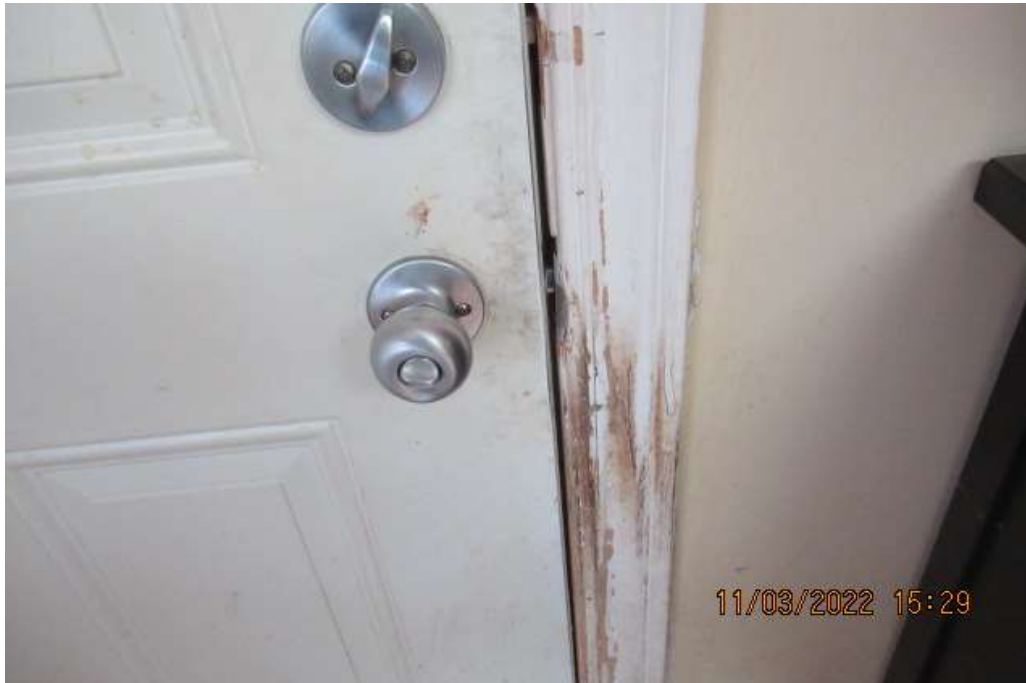
Cadrage de la porte cerné

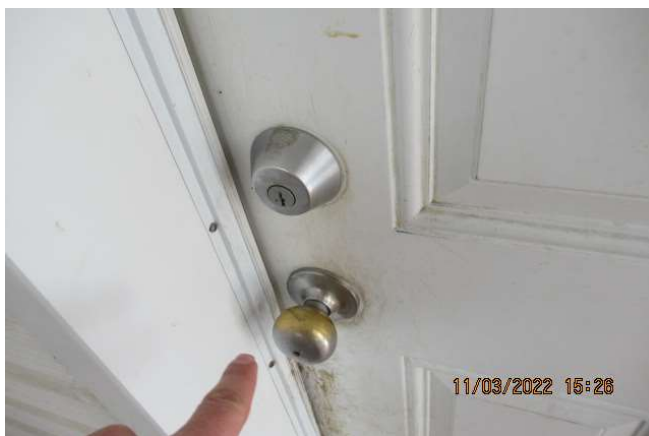
Poignée de la porte est mal ajustée

Lors de l'inspection de la porte à l'arrière, nous avons noté que la poignée de la porte est mal ajustée.

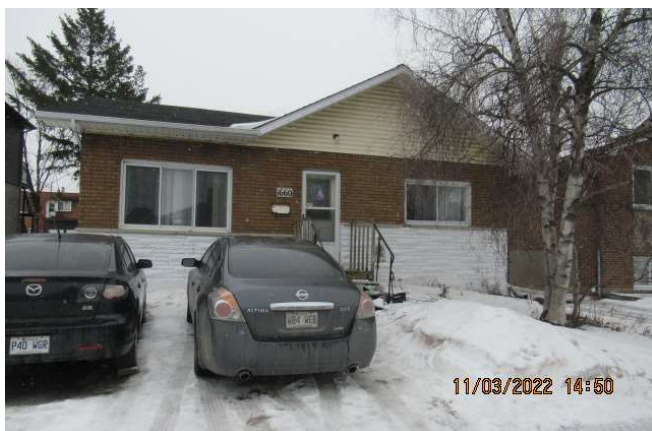
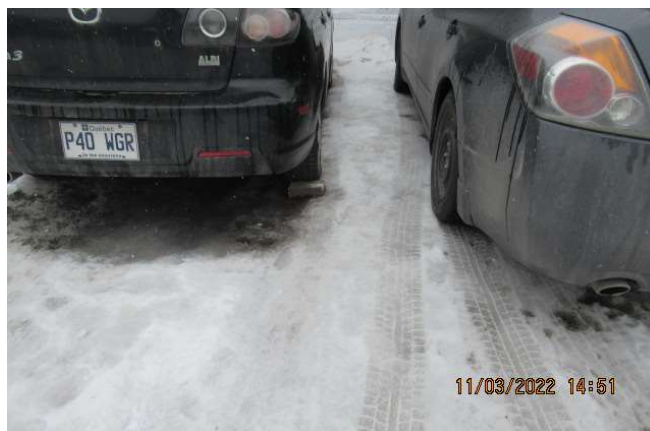
Entrée de stationnement caché par la neige

Lors de l'inspection, une couche de neige recouvrait l'entrée de stationnement et les trottoirs. Notre inspection ne peut cautionner leur intégrité, par conséquent notre inspection est limitée.

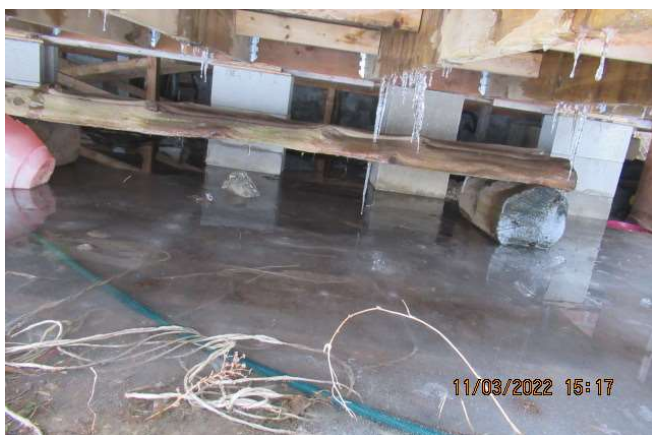
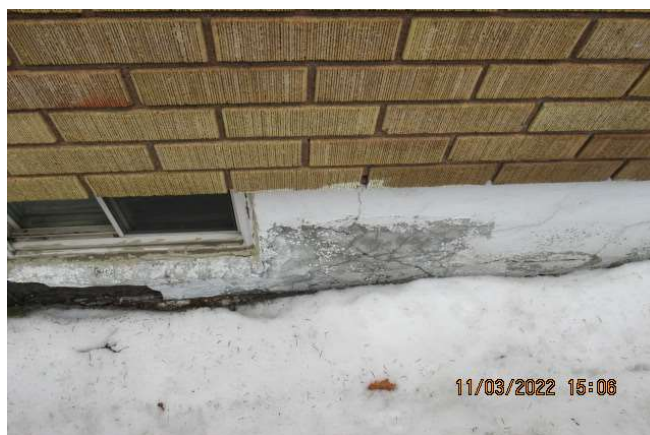
Margelle requise

Les fenêtres du sous-sol sont un endroit stratégique, car l'eau de pluie peut y entrer facilement et abondamment. Pour éviter que l'eau ne s'infilte par les fenêtres du sous-sol, on s'assure d'avoir un dégagement d'au moins 20 cm (8 po) entre le terrain fini à l'extérieur et le dessous de la fenêtre du sous-sol.

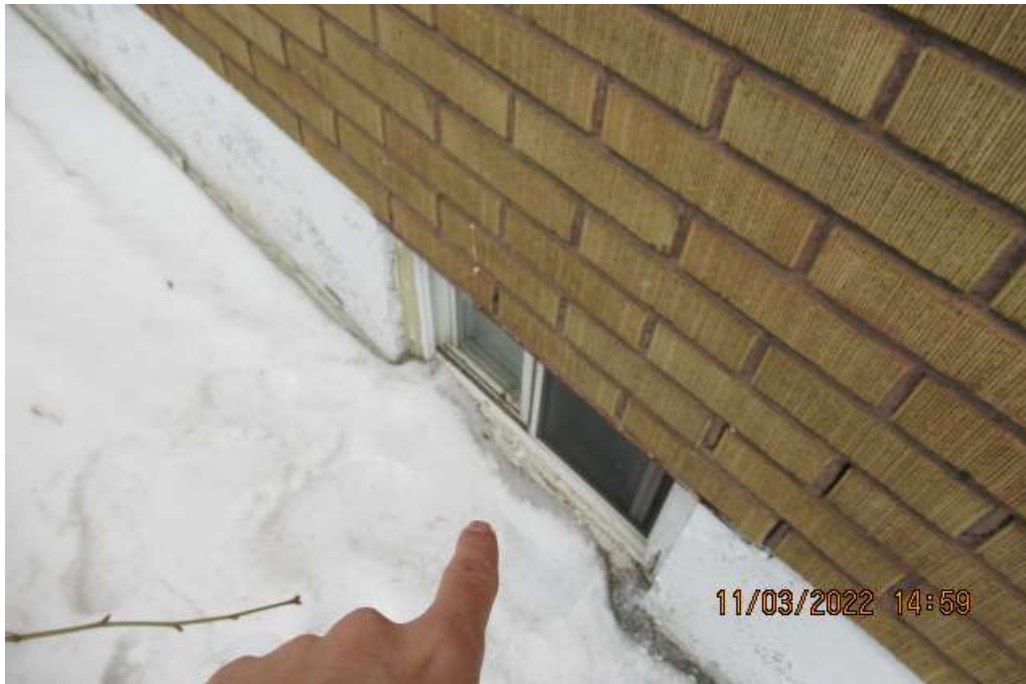
Margelle requise

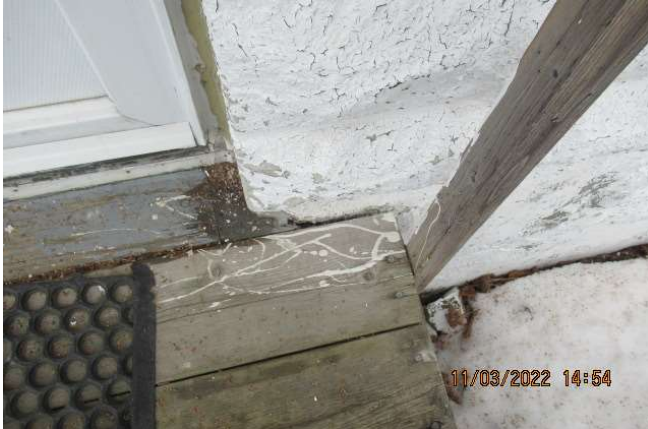
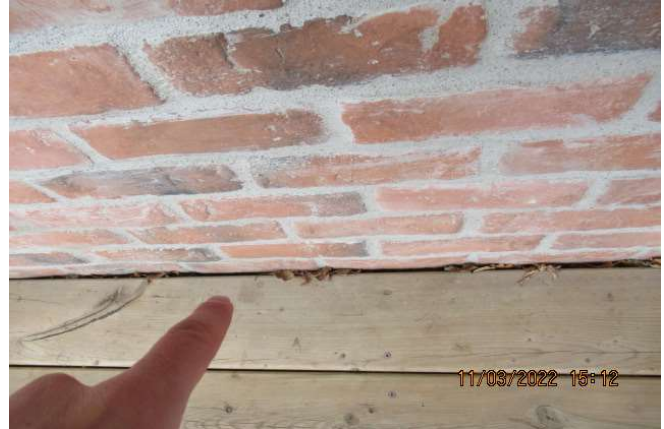
Solin et scellant absent le long de la terrasse et du mur

Nous avons noté l'absence de scellant dans le joint entre la terrasse et le mur du bâtiment. À cet endroit, une ouverture d'environ 1/4" permet à l'eau de s'accumuler au-dessus de la lisse fixée au bâtiment.

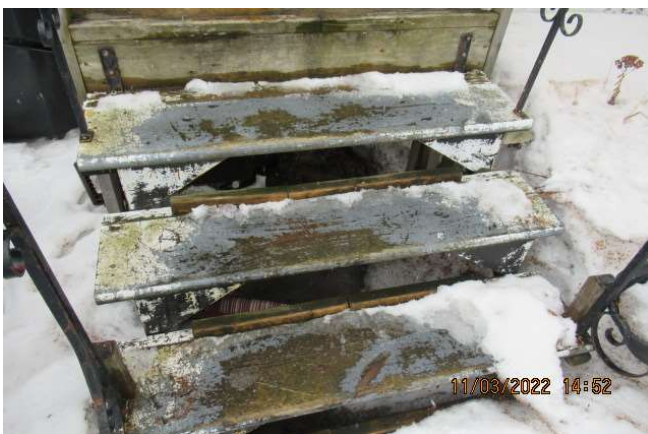
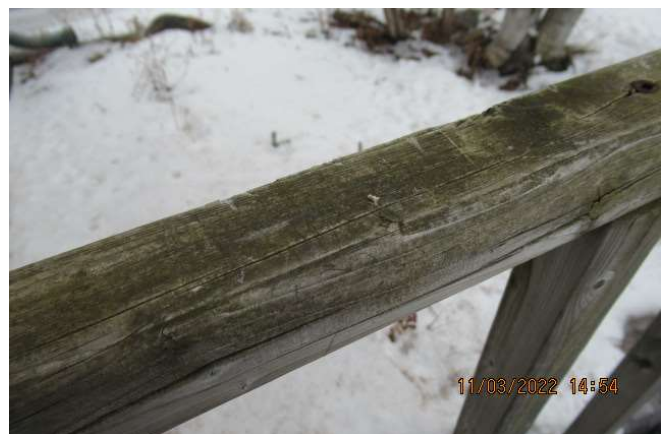
Marche de l'escalier pourrie

Nous avons noté que des marches de l'escalier avant sont pourries.

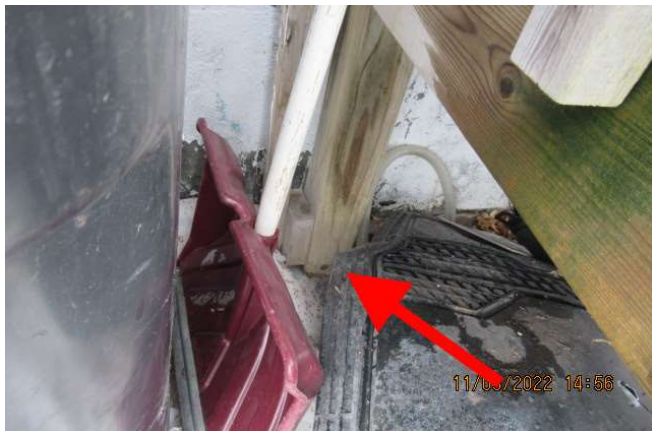
Escalier en bois reposant directement sur le sol

Nous avons observé que l'escalier est en contact direct avec le sol.

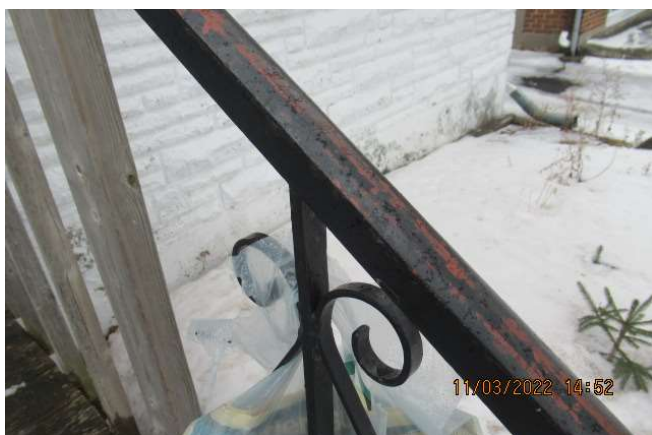
Balustrades d'acier qui nécessite une peinture de protection.

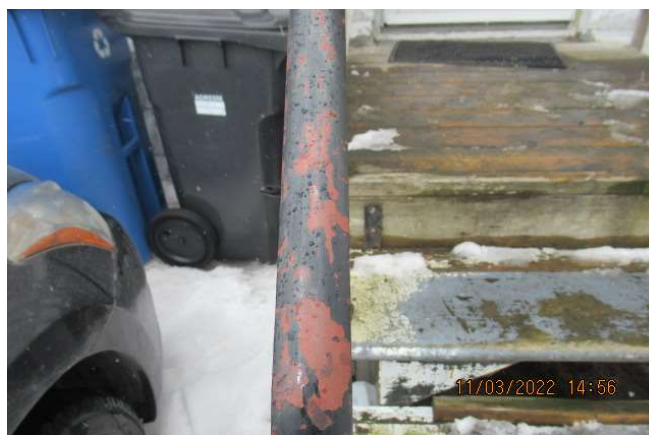
Balustrades d'acier qui nécessite une peinture de protection.

Nous avons noté que la peinture des balustrades en acier du bâtiment est endommagée et écaillée.

En plus d'améliorer l'esthétique, la peinture assure une protection du fer contre les intempéries et la dégradation et la corrosion par l'eau et le soleil.

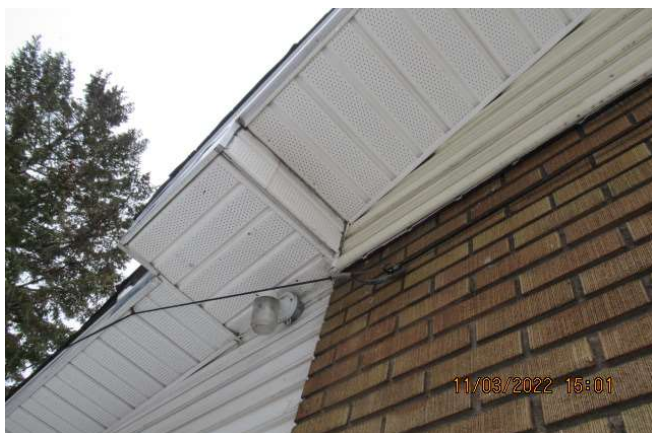
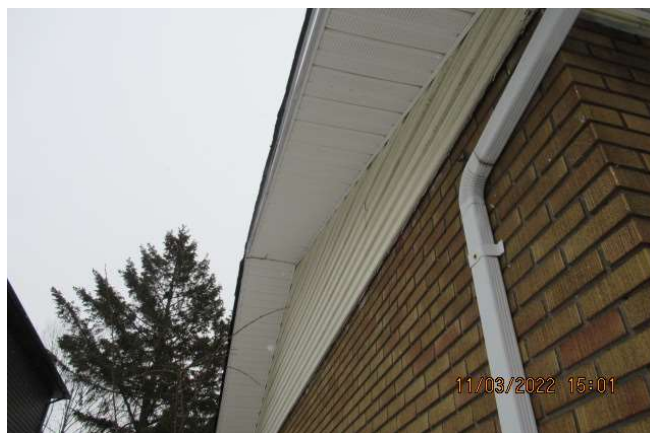
Aucune déficience observée

Dans le cadre de notre inspection, nous n'avons décelé aucun indice d'irrégularité aux avant-toits, fascias et sous-faces

Les soffites ne présentent aucun espacement ou détachement qui pourrait laisser pénétrer des animaux nuisibles. Le chevauchement de fascias a été fait de façon à ce que l'eau ne pénètre pas sous ceux-ci.

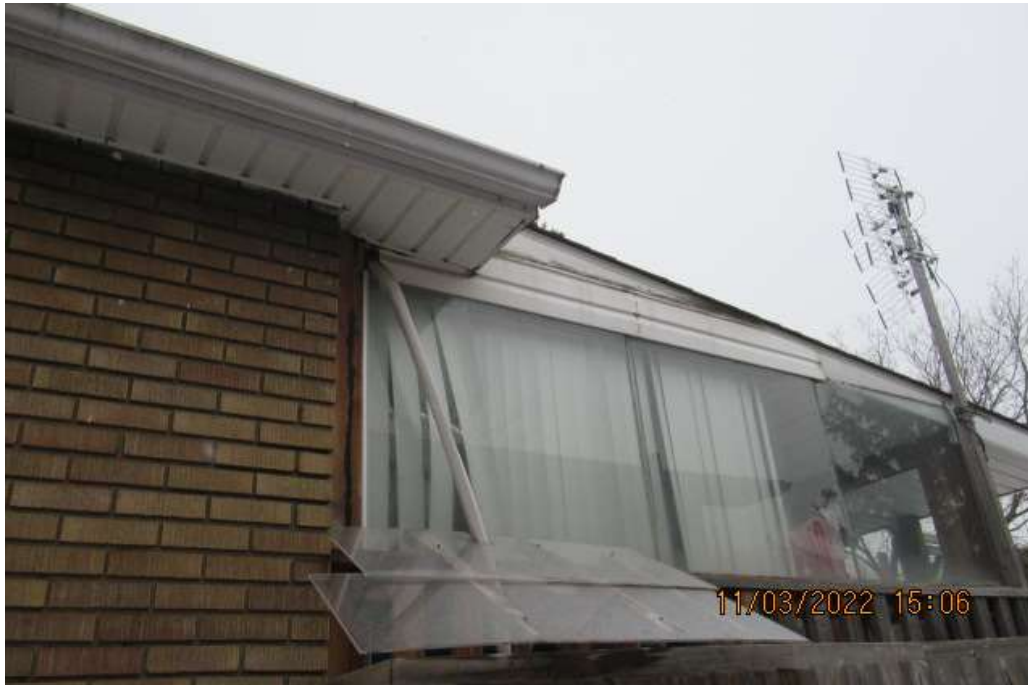
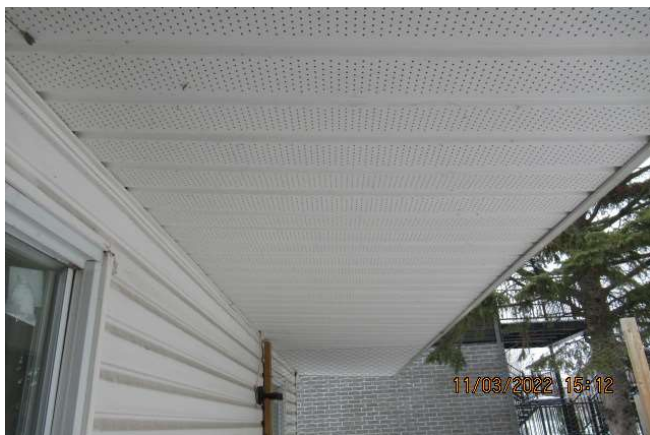
Aucune déficience observée

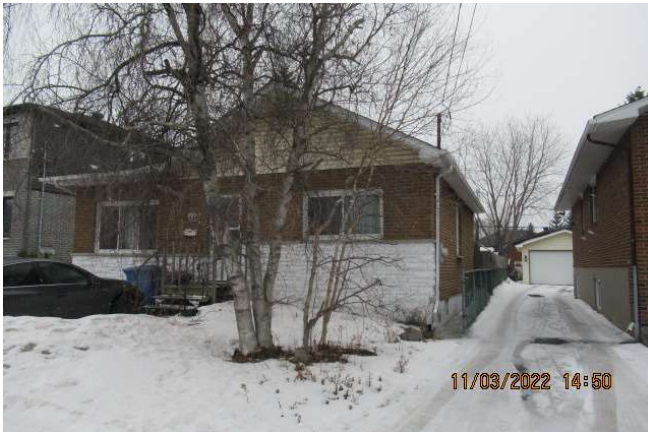
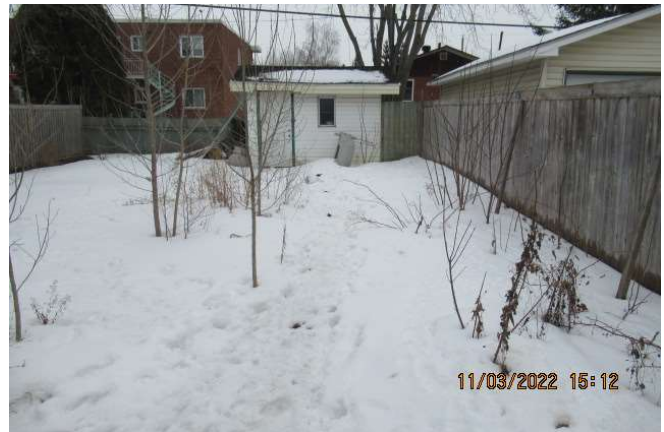
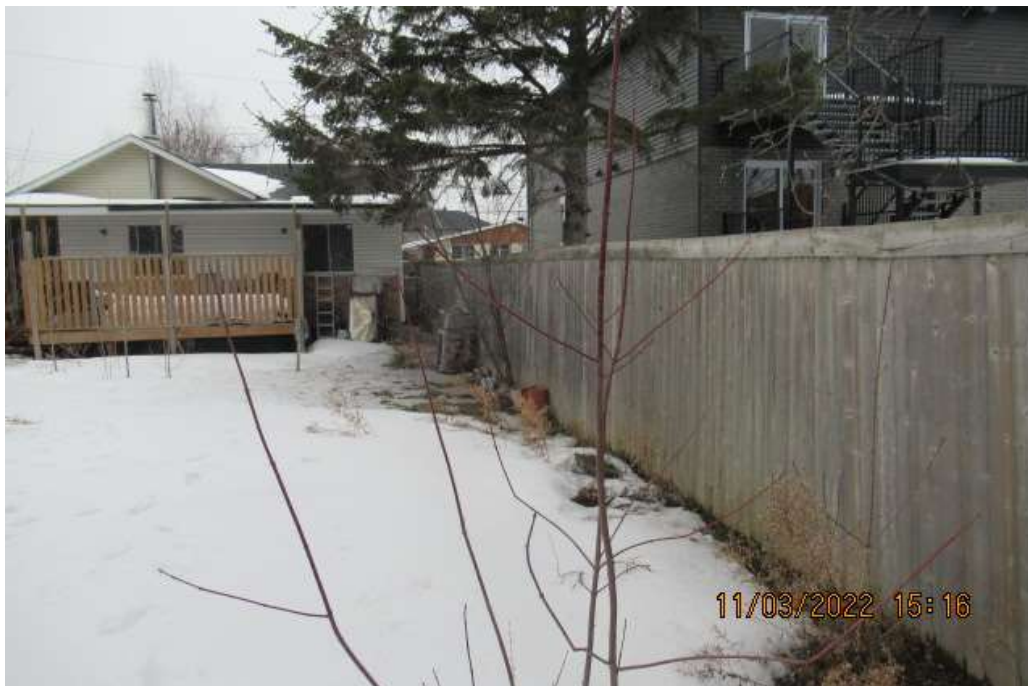
Terrassement caché par la neige

Lors de l'inspection, une importante couche de neige (30 à 90 cm) recouvrait le terrain du bâtiment. Nous ne sommes, par conséquent, pas en mesure de nous prononcer sur cette composante et d'identifier les malfaçons qui pourraient être présentes sous la couche de neige.

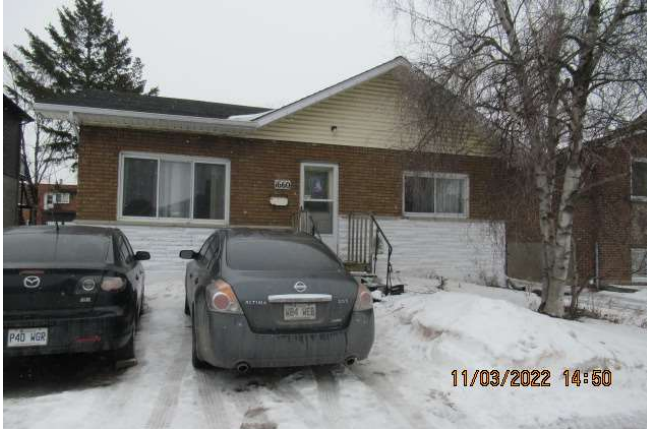
Arbre à environ 10" du bâtiment

Nous avons constaté la présence d'un arbre à proximité du bâtiment.

La végétation doit être maintenue loin du bâtiment, afin d'éviter les dommages causés par les branches et les racines. En poussant, les racines des arbres peuvent aspirer l'humidité du sol et ainsi modifier la qualité portante du sol aux abords de la fondation (en asséchant le sol et l'argile) ou créer des pressions latérales qui pourraient endommager la fondation ou occasionner l'apparition de fissures.

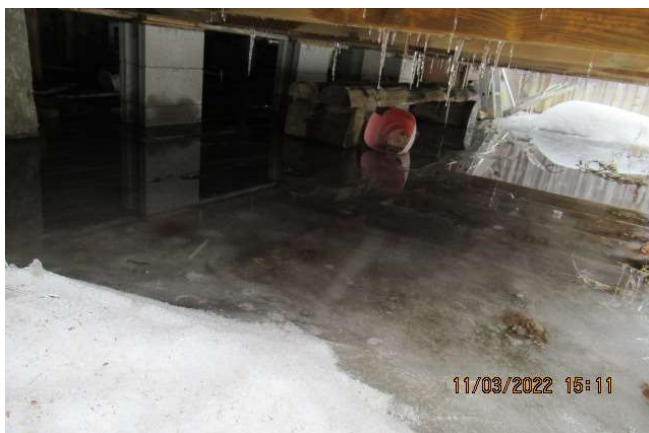
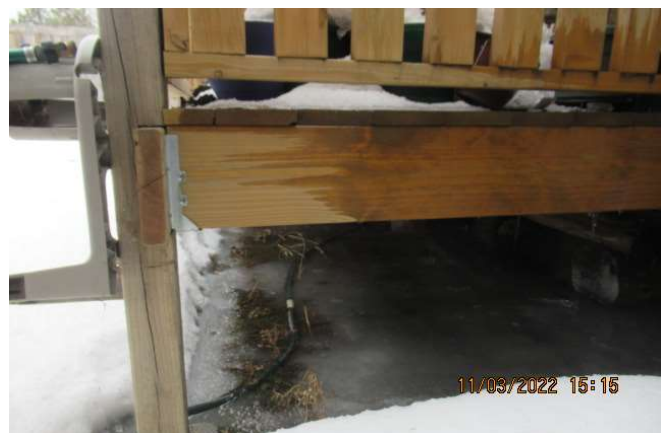
Accumulation de glace près de la fondation

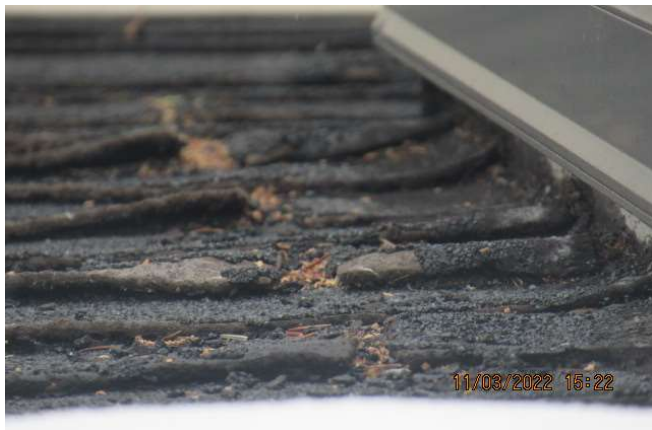
Revêtement de bardeaux d'asphalte détérioré

Nous avons noté que le revêtement de bardeaux d'asphalte de la toiture du bâtiment est endommagé et comporte de nombreux bardeaux dont les coins sont relevés.

Les détériorations et l'usure observées nécessitent le remplacement complet du revêtement. Dans sa condition actuelle, il peut permettre à l'eau de pluie ou à la neige de s'introduire dans le grenier pour ensuite occasionner la détérioration de la structure du toit ou des infiltrations à l'intérieur des aires habitables.

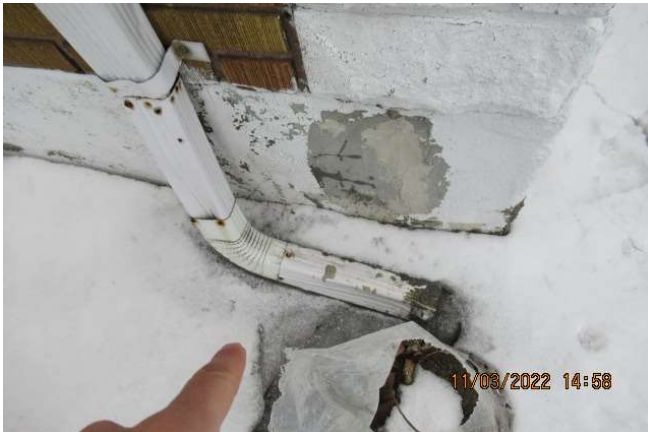
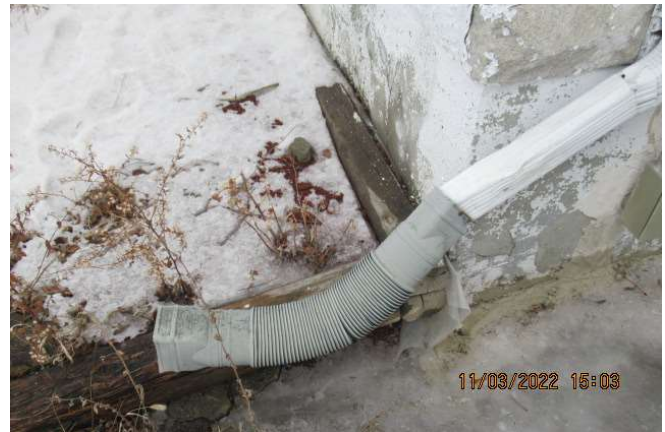
Descentes pluviales qui évacuent trop près de la fondation

Lors de forte pluie, l'apport d'eau provenant des descentes pluviales peut être important. Cette importante quantité d'eau amenée à un point spécifique près des fondations peut surcharger le sol et augmenter la quantité d'eau près de la fondation. Ce surplus d'eau peut être la cause d'infiltration d'eau et d'humidité à l'intérieur du bâtiment.

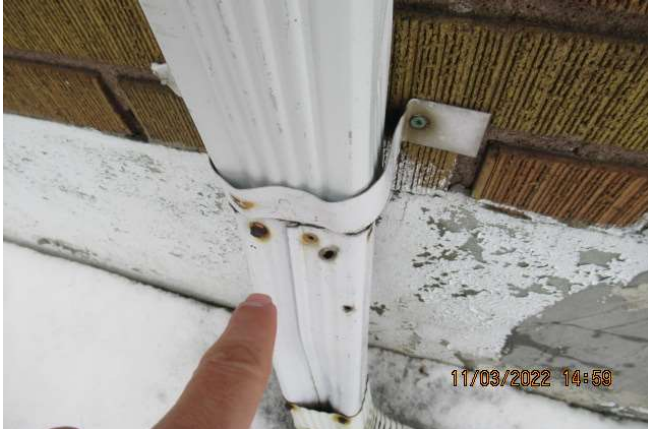
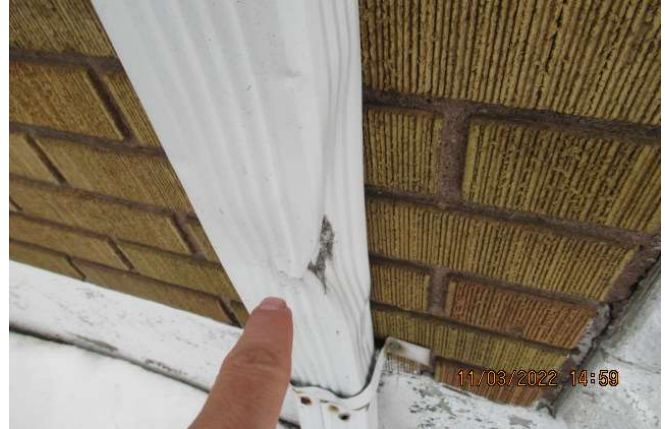
Descente pluviale mal fixée et endommagée

Lors de notre inspection, nous avons noté que la descente pluviale était mal fixée et endommagée.

Dans sa condition actuelle, la descente de gouttière risque de se détacher.

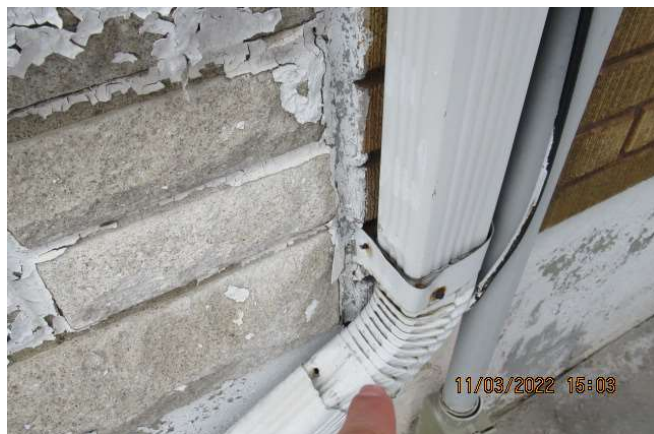
Descente pluviale mal fixée et endommagée

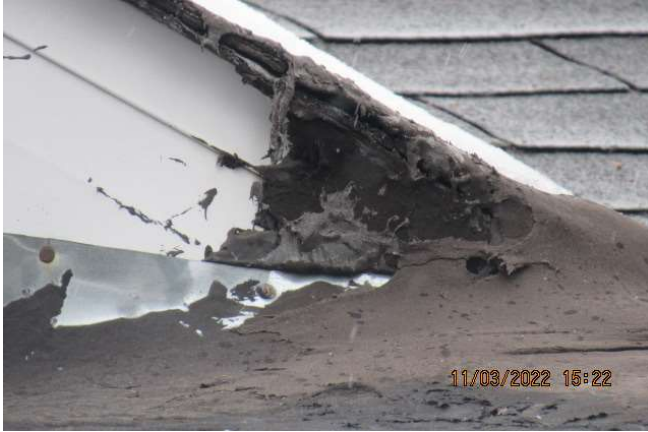
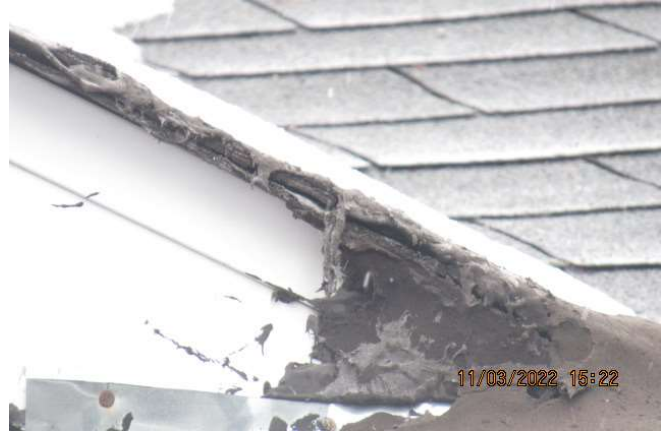
Solins du toit a vérifier et a sceller

Lors de l'inspection de la toiture, nous avons noté que les solins doivent être entretenus et colmatés avec du scellant

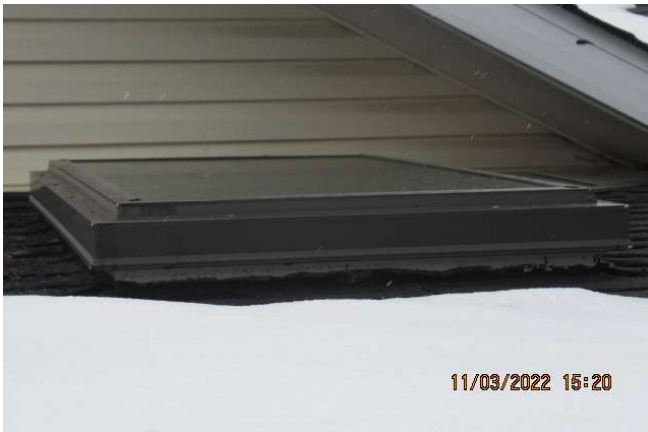
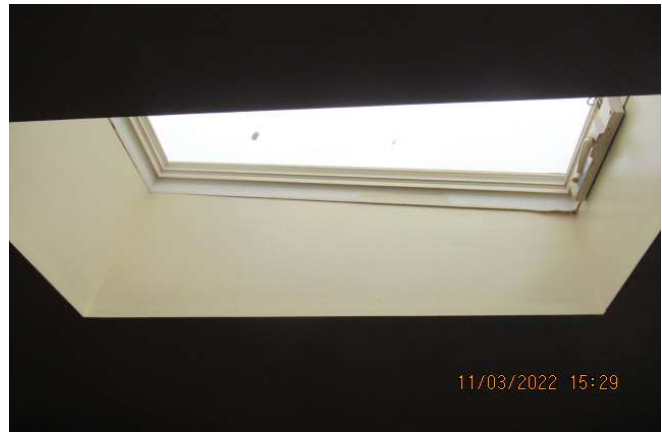
Limitation sur les lanterneaux et leur solin

Compte tenu de la neige, les lanterneaux et leur solin n'ont pas pu être observés.

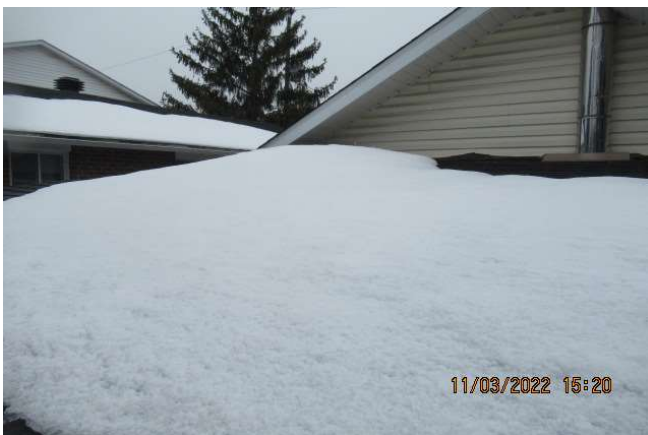
Limitation d'inspection à cause de la neige

Compte tenu de la hauteur, de la pente abrupte et d'importante quantité de neige, il ne nous a pas été possible d'accéder de façon sécuritaire au toit.

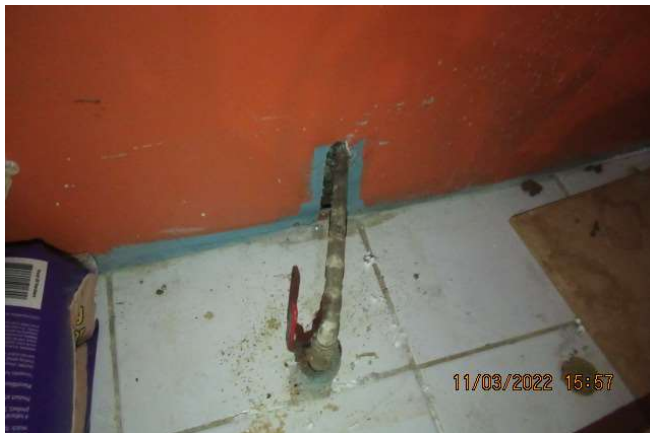
Aucune déficience apparente

Aucune déficience n'a été notée sur la valve principale d'entrée d'eau.

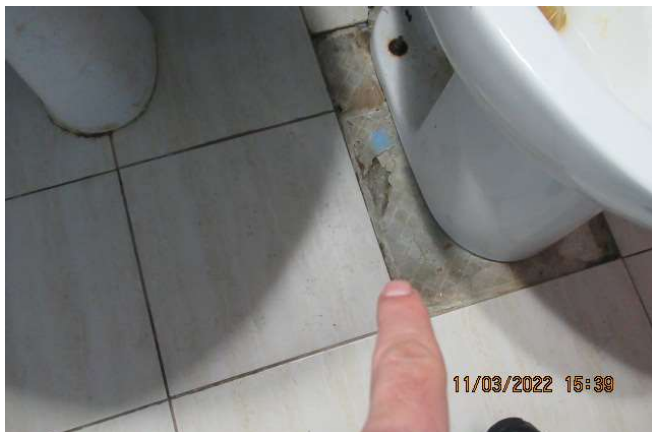
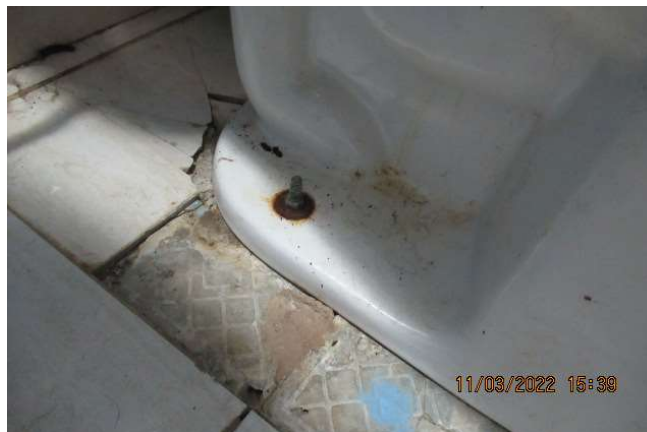
Toilette instable sur son socle

Nous avons noté que la toilette de la salle de bain est instable et mal fixée à son socle et il coule à sa base.

Dans sa condition actuelle, la toilette comporte un risque de fuites. Étant donné que les fuites peuvent rester cachées sous la surface du plancher, elles peuvent provoquer la dégradation et même le pourrissement de la structure du plancher sans que les occupants en aient connaissance.

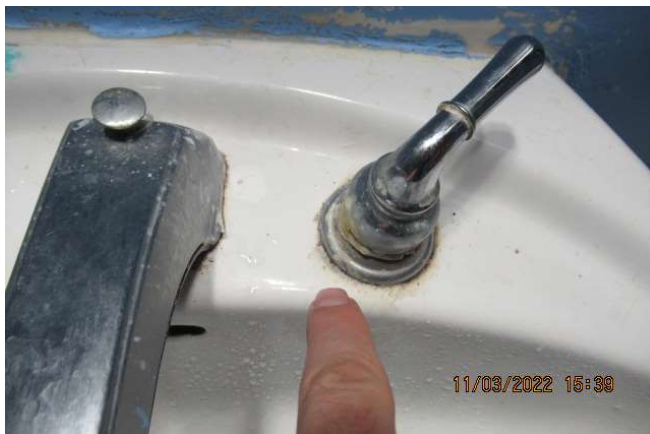
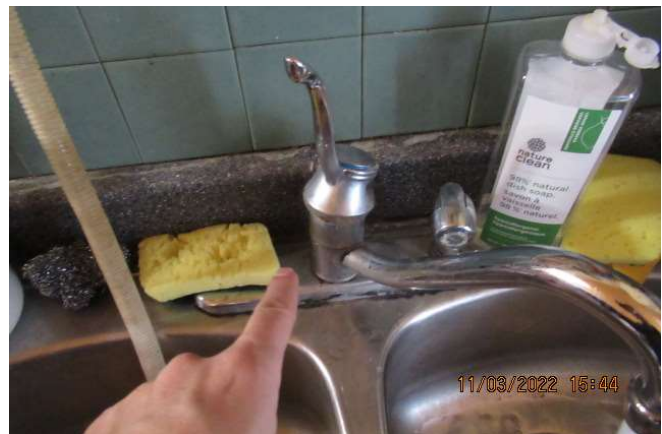
Robinet défectueux

Nous avons noté que le robinet de l'évier et de lavabo étaient défectueux.

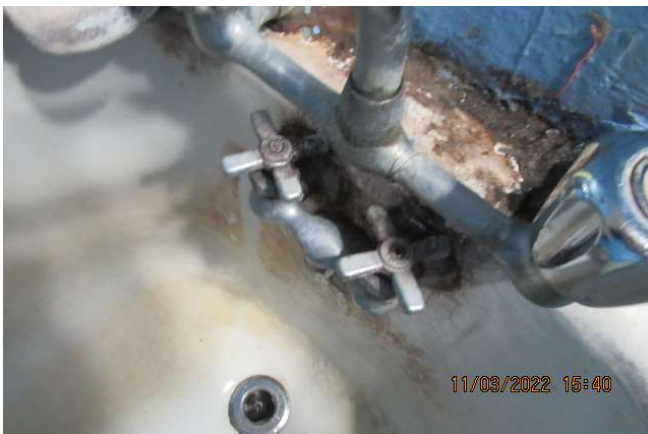
Robinet du bain défectueux

Nous avons noté que le robinet du bain était défectueux

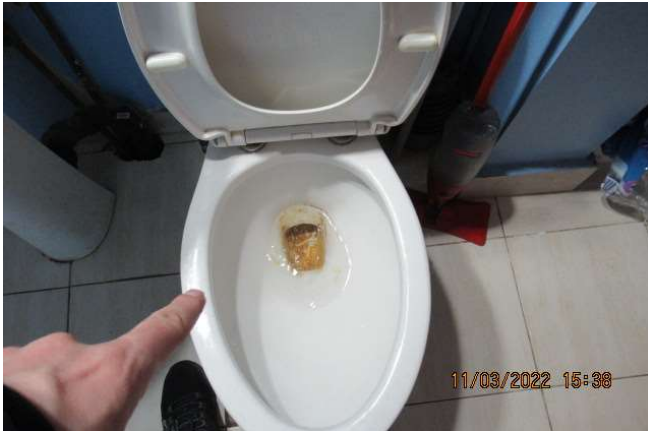
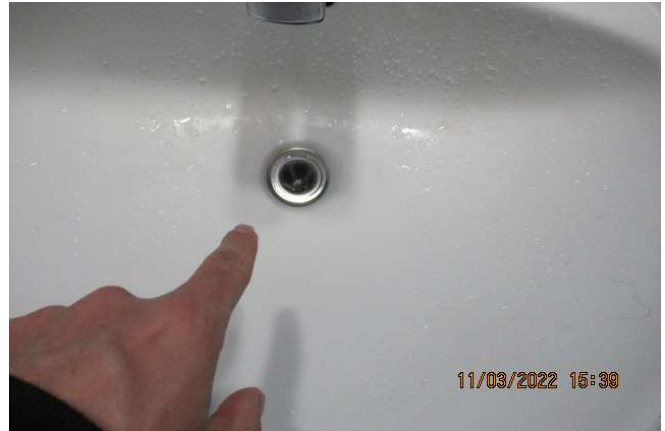
Pression d'eau faible

Nous avons noté que la pression au robinet de la salle de bain au rez-de-chaussée est faible.
