Habitation Prestige

## RAPPORT DE RÉPERCUSSION PATRIMONIALE

avec rapport sur l'état du bâtiment

Richard Oliva  
Habitation Prestige  
2-674, rue Des Sureaux  
Boucherville, Québec  
J4B 0C7  
27 juillet 2022

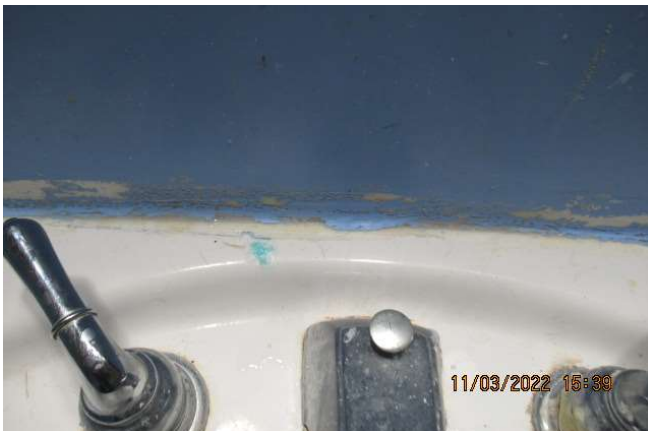
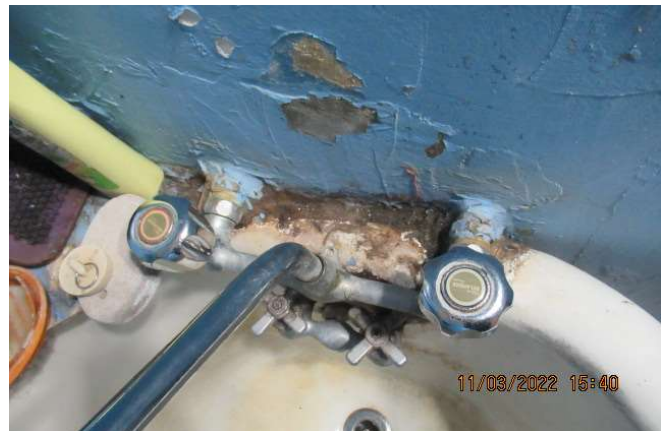
Revêtement de finition endommagé derrière les robinets de l'évier

Nous avons observé que le revêtement de finition situé derrière les robinets de l'évier et de baignoire de la salle de bain est endommagé.

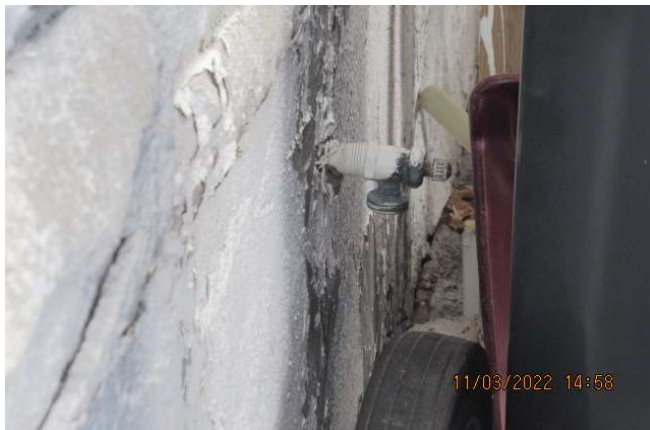
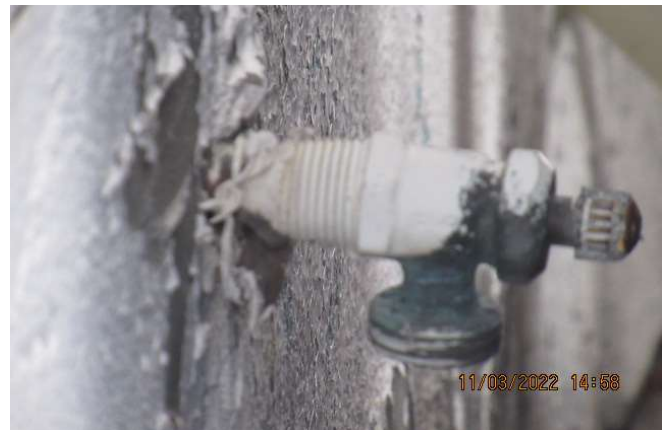
Robinet extérieur sans protection contre le gel

Lors de notre inspection, nous avons noté que le robinet extérieur du bâtiment n'est pas muni d'une valve de protection contre le gel.

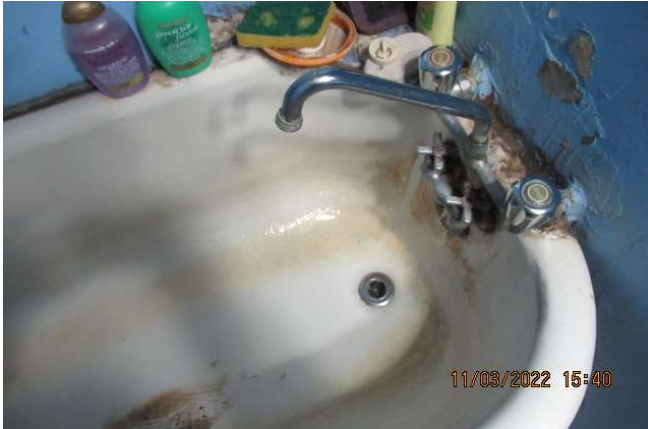
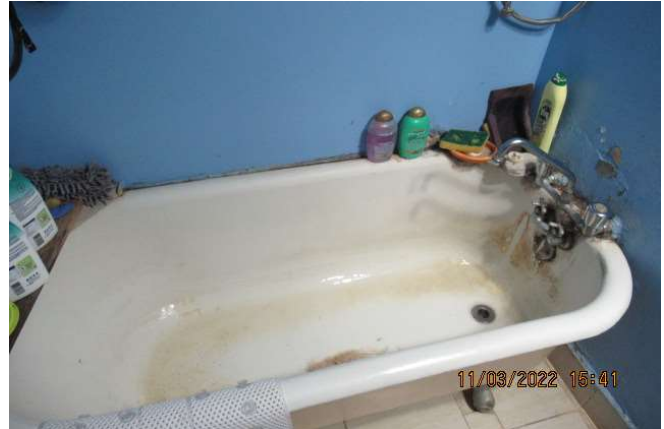
Émail de l'évier de la salle de bain endommagé

Nous avons noté que l'émail du bain de la salle de bain est endommagé.

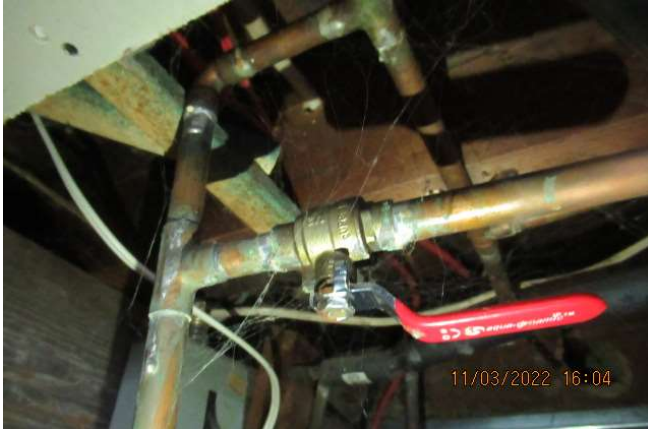
Conduites de cuivre âgées

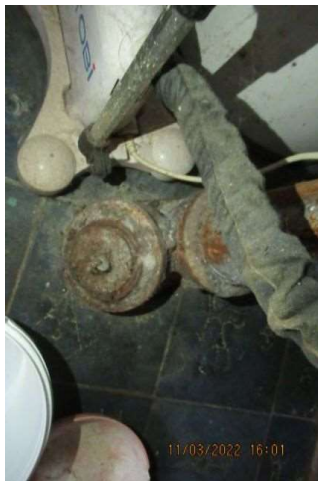
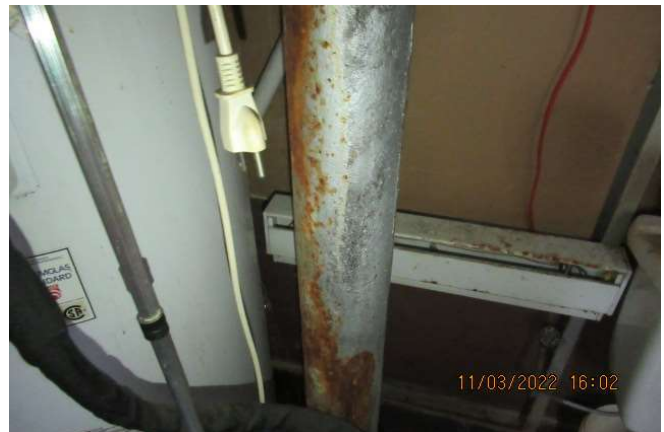
Tuyau d'évacuation en fonte à changer

Nous avons noté que certains des conduits d'évacuation situés au sous-sol datent de l'âge de la construction (1960) et ont donc près de 60 ans.

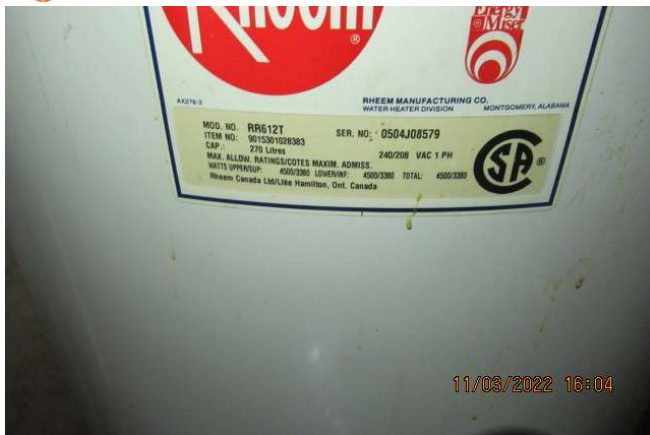
Âge du chauffe-eau non confirmé

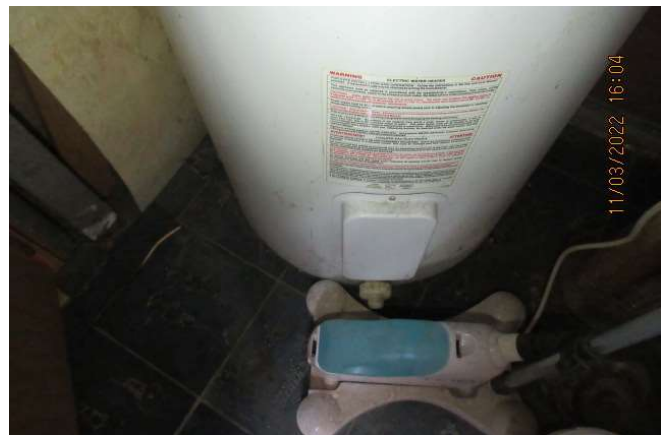
Âge du chauffe-eau non confirmé

En général, la durée de vie maximale d'un chauffe-eau est de 10 à 15 ans, mais selon la qualité de l'alimentation en eau, il pourrait cesser de fonctionner ou percer sans avertissement.

Compte tenu que nous n'avons pas pu confirmer la l'âge du chauffe-eau car sa plaque signalétique est cachée, nous vous recommandons de retirer immédiatement l'isolant qui le recouvre afin de pouvoir procéder à la vérification.

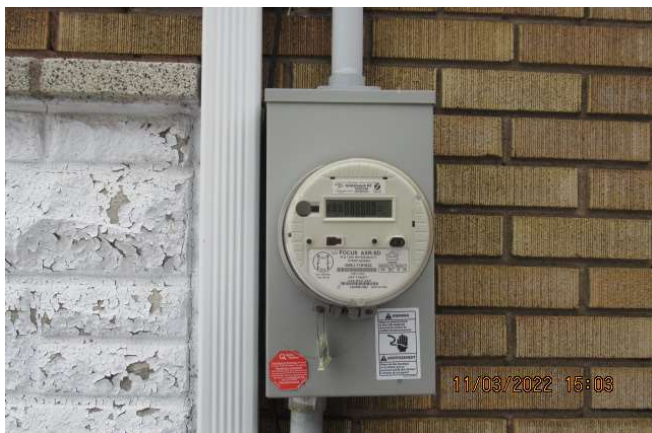
Compteur électrique "intelligent"

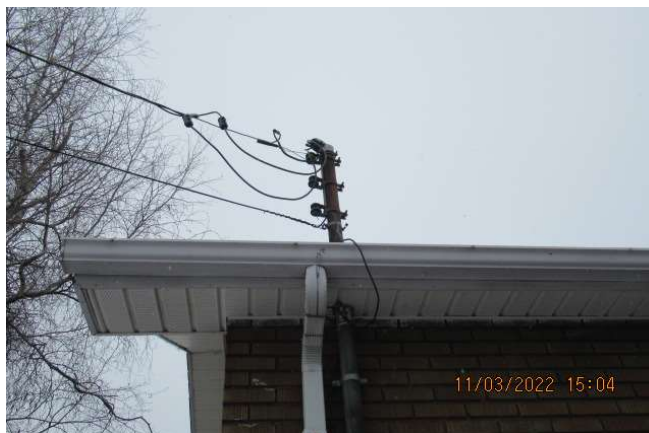
Alimentation aérienne

Aucun dommage ou anomalie n'ont été observé sur le mat et les installations de branchement électrique.

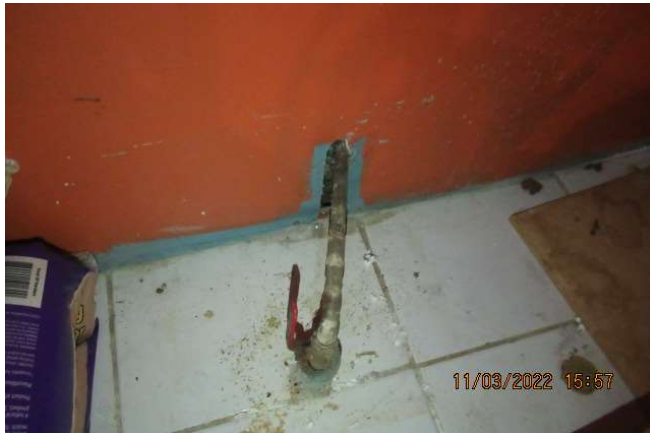
Mise à la terre non visible

Lors de notre inspection, nous n'avons pas pu vérifier la présence du branchement de la mise à la terre du système d'alimentation électrique du bâtiment.

Bien que des indices nous portent à croire, que la prise de terre est bien en place, nous ne pouvons l'inspecter visuellement et confirmer sa condition. Cette situation constitue une limitation de notre mandat d'inspection. L'absence d'une mise à la terre ou une malfaçon de son installation pourrait représenter un risque d'électrocution ou d'incendie, selon les circonstances.

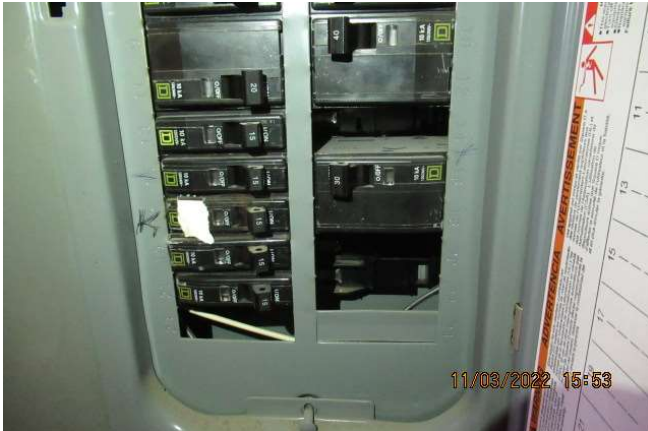
Ouvertures non scellées dans le panneau de distribution

Nous avons noté l'absence de la plaque de protection du panneau de distribution électrique.

Dans leur condition actuelle, les panneaux ouverts de la sorte peuvent permettre l'introduction d'objets, de vermine ou de doigts à l'intérieur du panneau et constituent un risque de bris, d'électrification et d'électrocution ou même d'incendie.

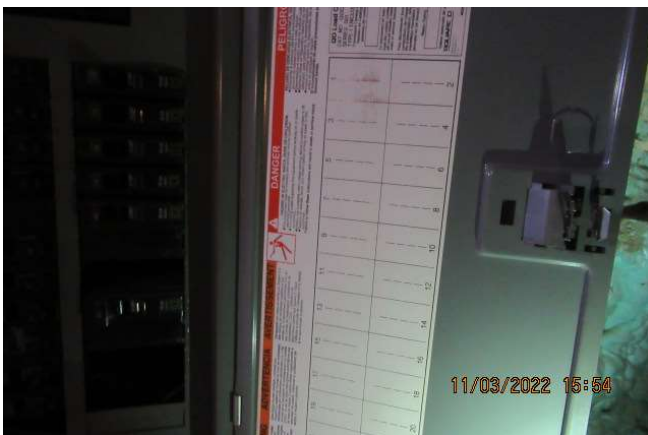
Fiche d'assignation des disjoncteurs absente ou incomplète

Lors de l'inspection du panneau électrique, nous avons noté que celui-ci ne comportait pas de fiche d'assignation des disjoncteurs.

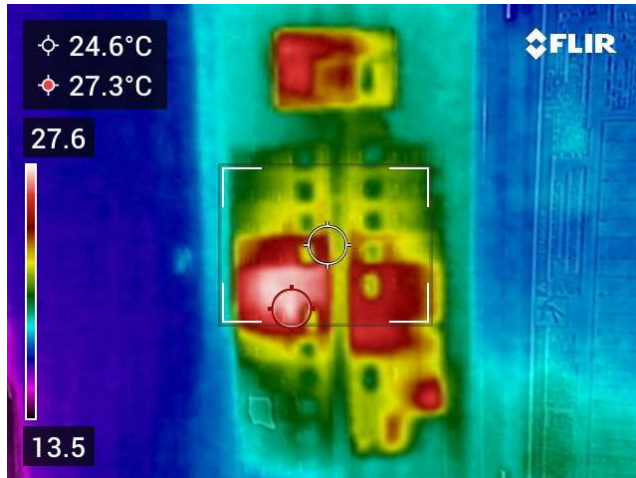
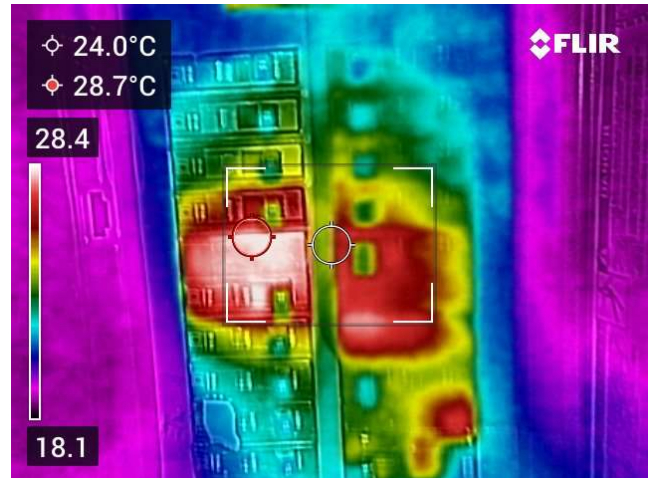
Disjoncteur partagé qui surchauffe sur le panneau de distribution

Nous avons constaté dans le panneau de distribution, des disjoncteurs surchauffait avec l'analyse à l'appareil thermographie.

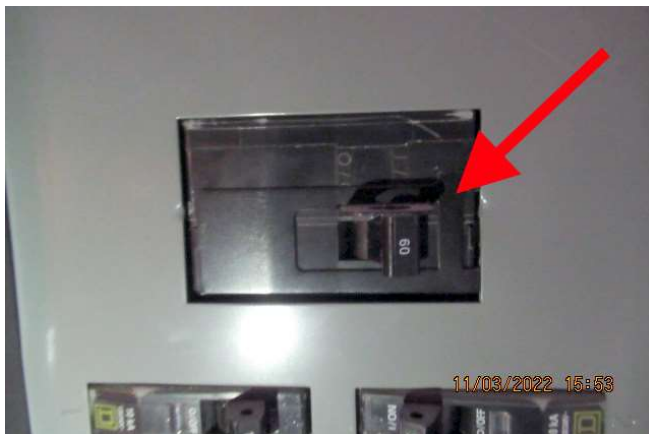
Disjoncteur de faible capacité pour une maison unifamiliale

Nous avons observé que le panneau de distribution est équipé d'un disjoncteur principal de 60A.

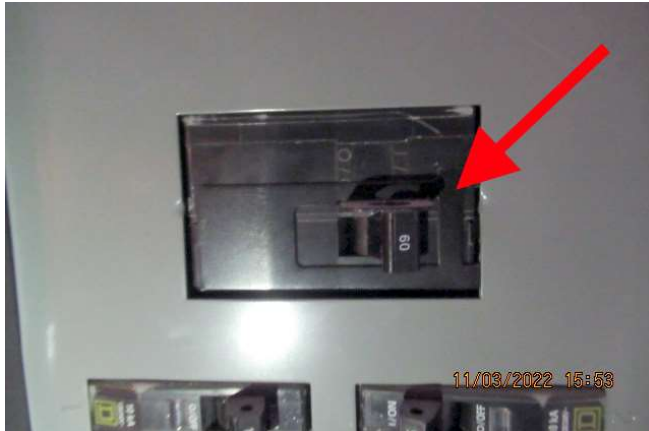
Panneau de distribution à remplacer

Nous avons observé que le panneau de distribution à fusibles de 60 ampères ne correspond pas aux besoins d'une famille contemporaine.

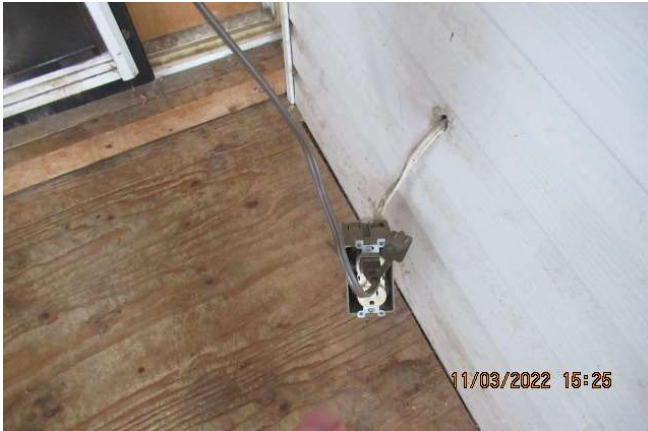
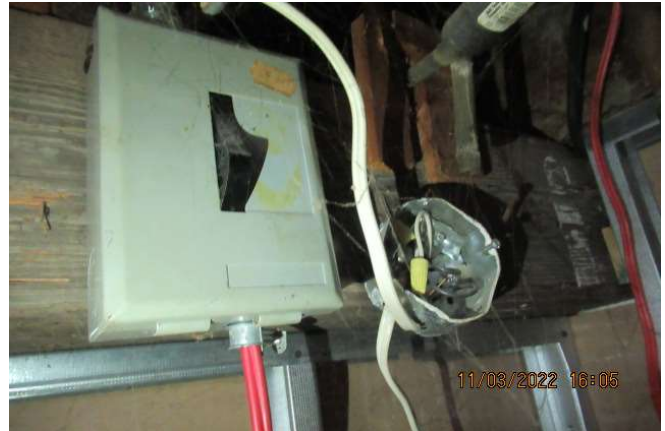
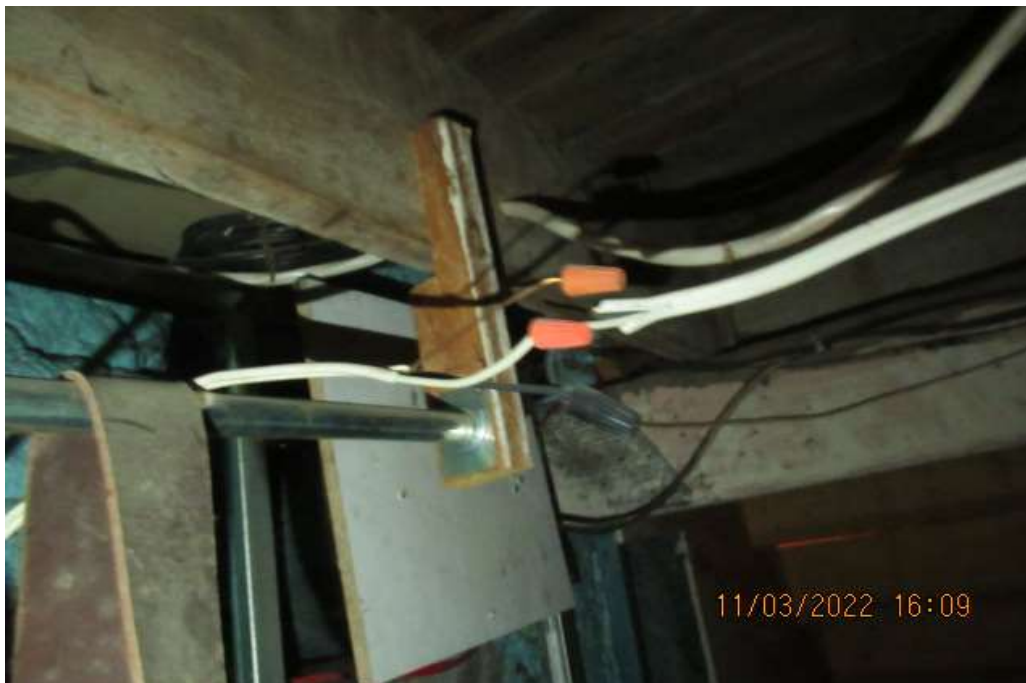
Raccordement électrique artisanale

Nous avons constaté des raccordements dangereux et artisanaux. Tout raccordement électrique doit être effectué par un maître-électricien et selon la réglementation en vigueur.

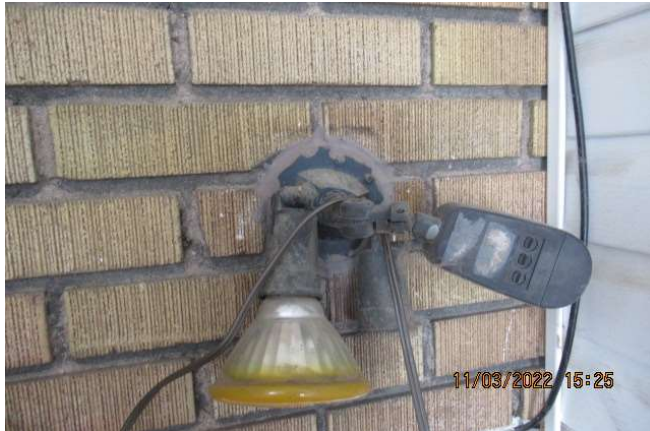
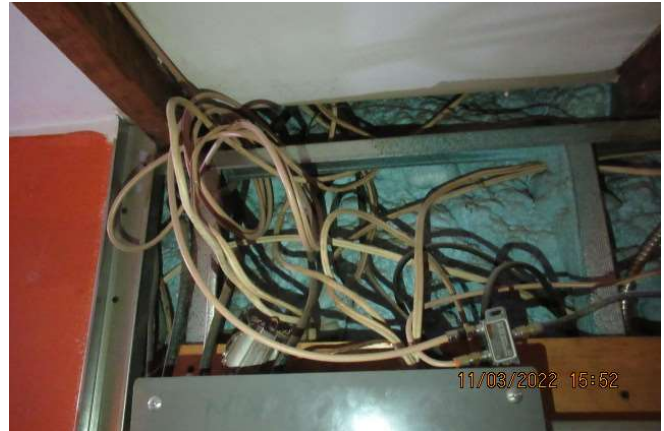
Câblages emmêlés/non-supportés

Nous avons observé une quantité innombrable de câbles de dérivation emmêlés et exposés aux dommages mécaniques.

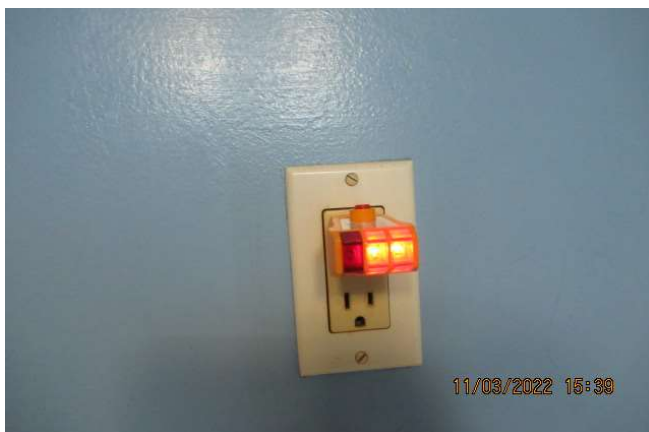
Prise DDFT requise près d'un évier de salle de bain

Une prise de courant, située à moins de 1,5 mètre de l'évier de la salle de bain, a été constatée. Les prises de courant situées près des sources d'eau (l'évier ici) doivent être protégées par un dispositif DDFT.

Ce dernier protège les usagers contre les risques d'électrocution et d'électrification qui peuvent causer des blessures importantes et même la mort.

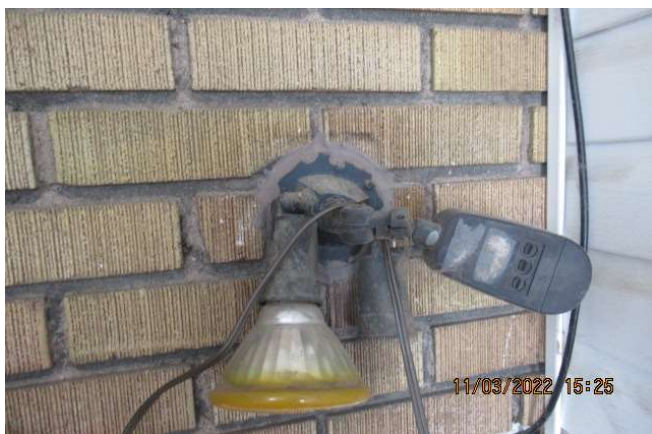
Luminaire extérieur à remplacer

Nous avons constaté un luminaire défectueux à l'extérieur du bâtiment.

Cette situation présente un risque de bris, court-circuit et de panne. Elle comporte aussi un danger d'électrocution pour les occupants de la maison. Finalement, l'ouverture peut permettre l'infiltration d'eau ou de vermine à l'intérieur du bâtiment et peut occasionner des dommages au bâtiment.

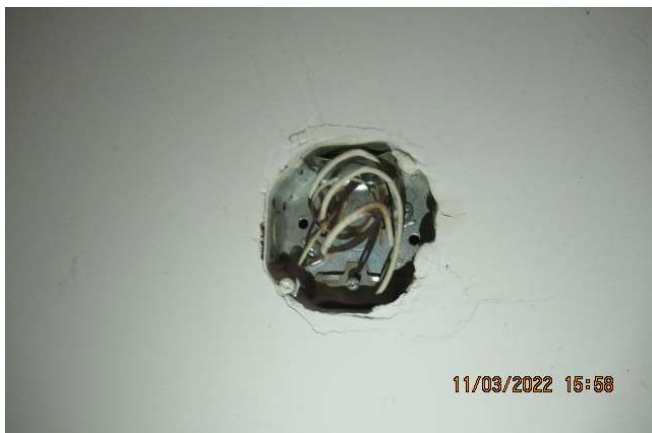
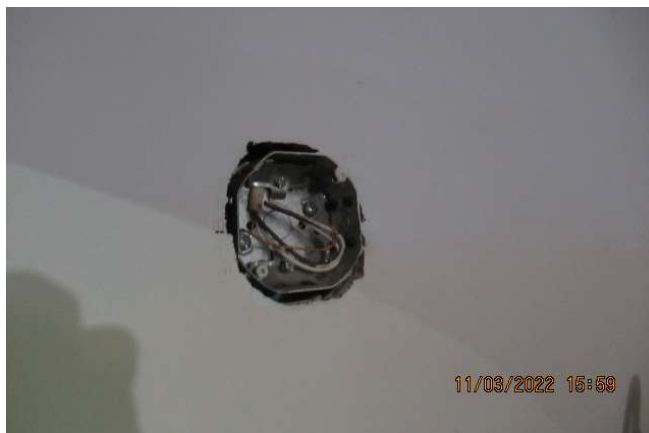
Boîtier électrique sans couvercle de protection

Nous avons constaté des boîtiers électriques sans couvercle de protection.

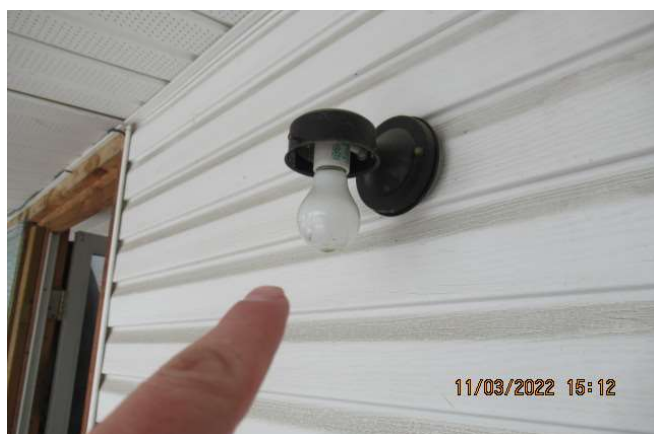
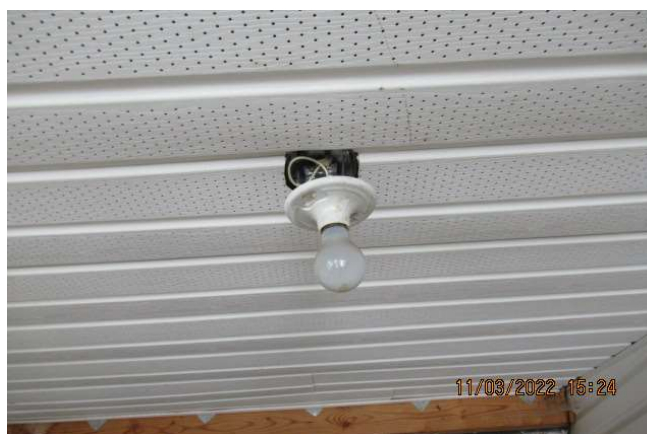
Luminaire extérieur sans globe de protection

Nous avons constaté sur le pourtour extérieur du bâtiment, des luminaires qui ne sont pas munis de globe de protection et dont l'ampoule est exposée aux intempéries.

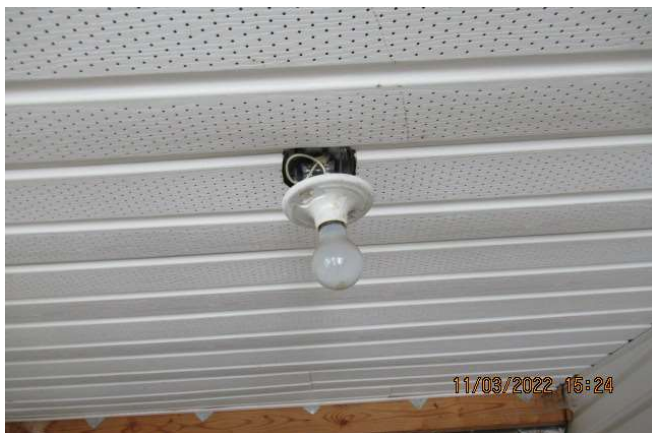
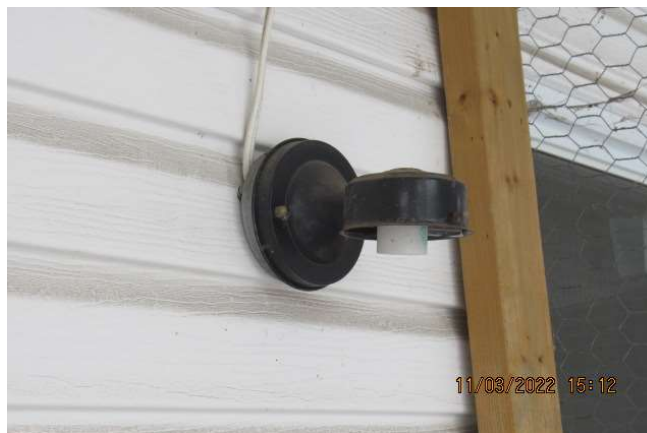
Luminaire extérieur mal fixé et mal scellé

Nous avons constaté des luminaires dont le boîtier et les fils étaient exposés aux intempéries.

Cette situation présente un risque de bris, court-circuit et de panne. Elle comporte aussi un danger d'électrocution pour les occupants de la maison. Finalement, l'ouverture peut permettre l'infiltration d'eau ou de vermine à l'intérieur du bâtiment et peut occasionner des dommages au bâtiment.

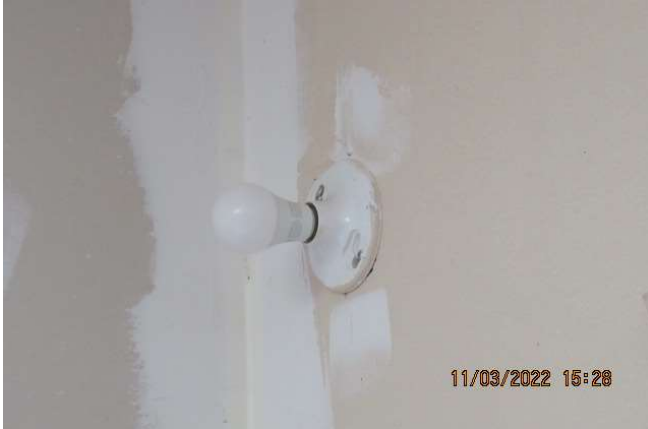
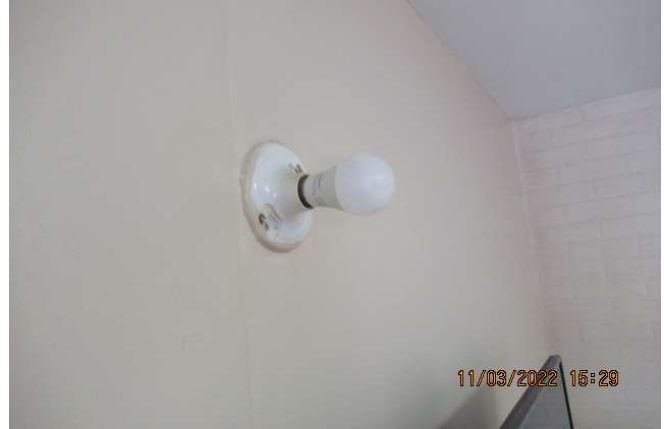
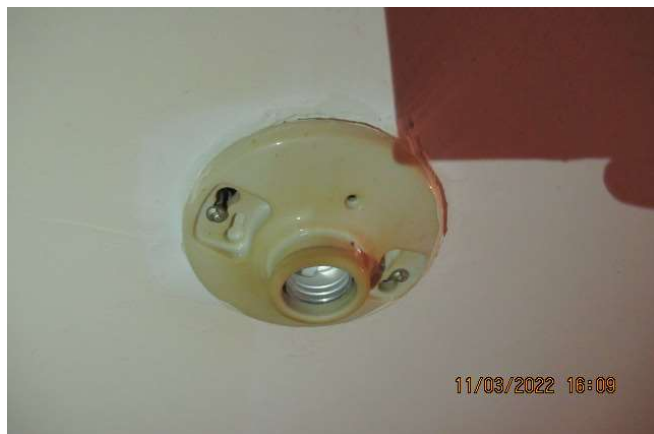
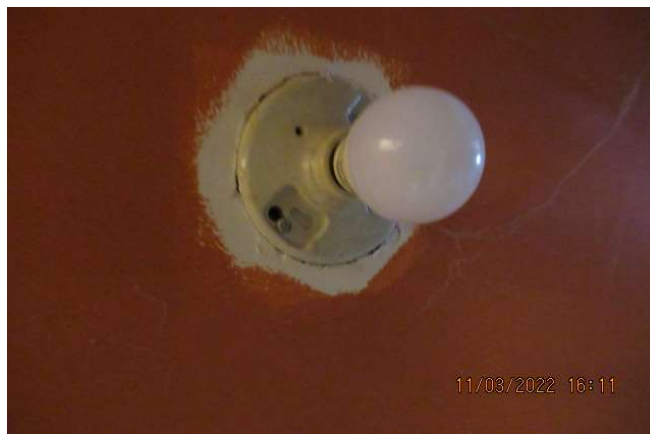
Ampoule sans globe de protection

Nous avons observé des ampoules nues, sans globe de protection, dans quelques pièces.

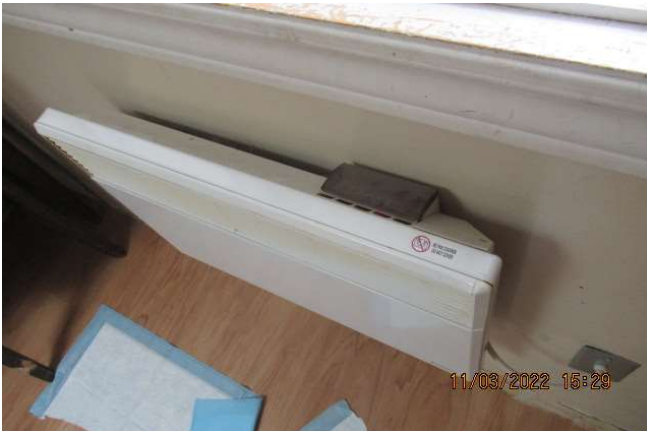
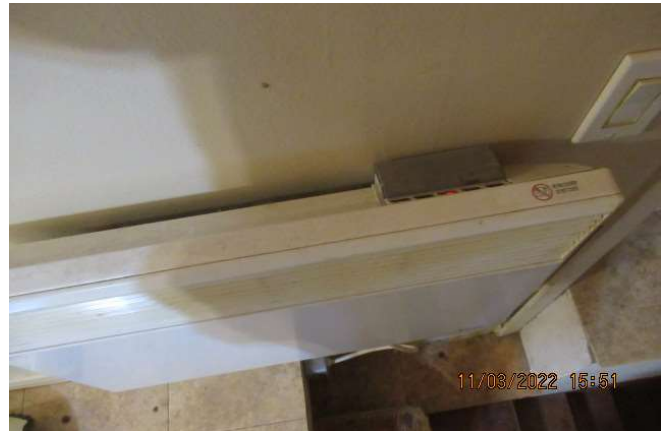
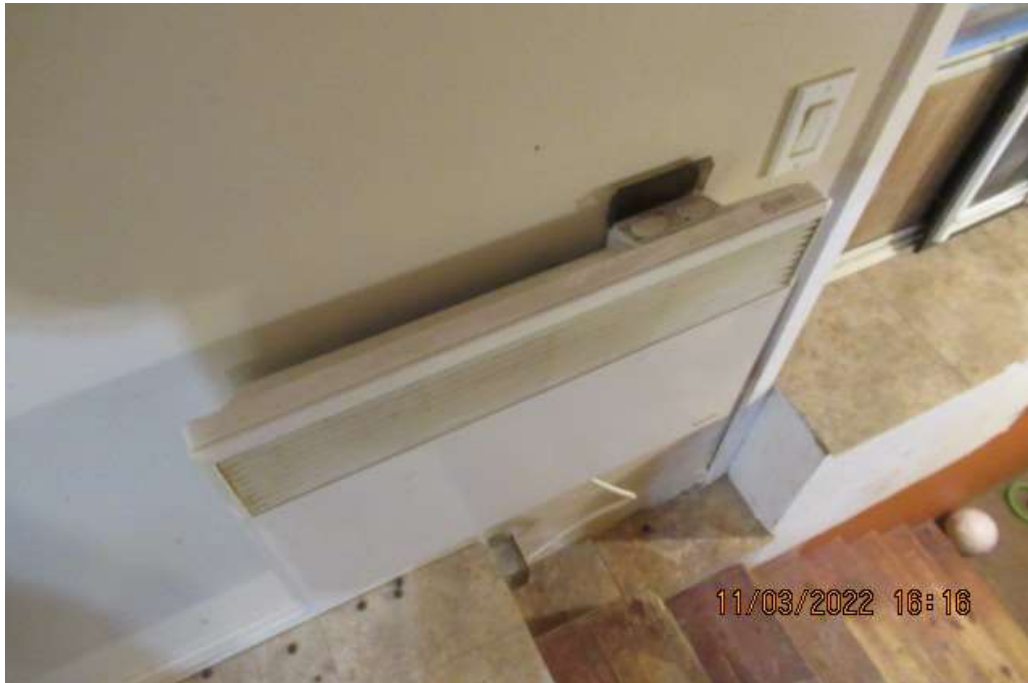
Aucune déficience apparente aux convecteur électriques

Aucune déficience n'a été observée sur le système de convecteurs électriques.

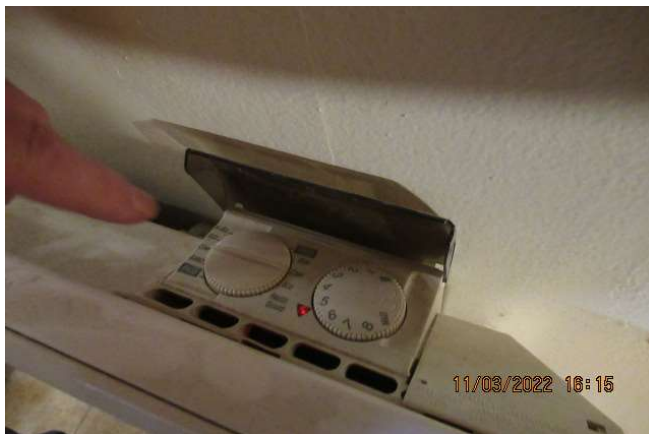
Aucune déficience observée

Aucune déficience n'a été observée sur le système de contrôle du chauffage.

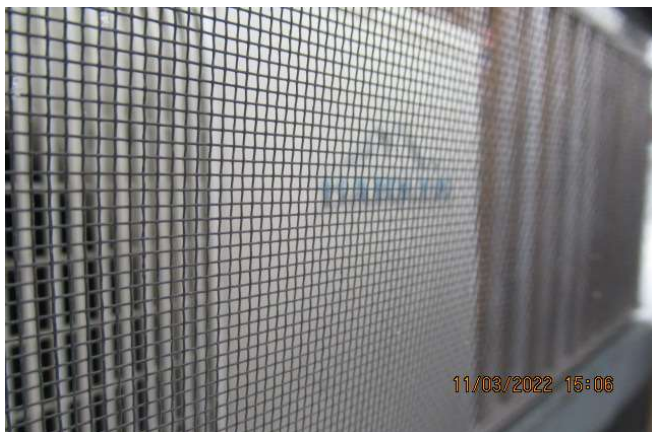
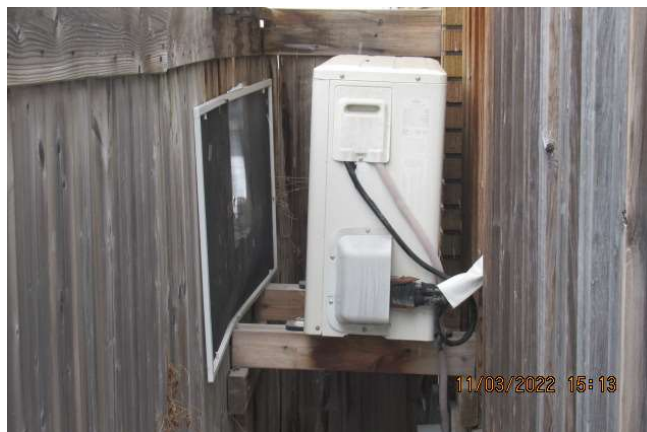
Installation artisanale du climatiseur

Lors de l'inspection du système de climatisation, nous avons noté que celui-ci avait été installé de façon artisanale et il était soutenu par un poteau en bois dans un endroit étroit sans accès à l'extérieur.

Dans sa condition actuelle, le poteau n'offre pas un support solide au climatiseur et pourrait occasionner des bris ou des blessures.

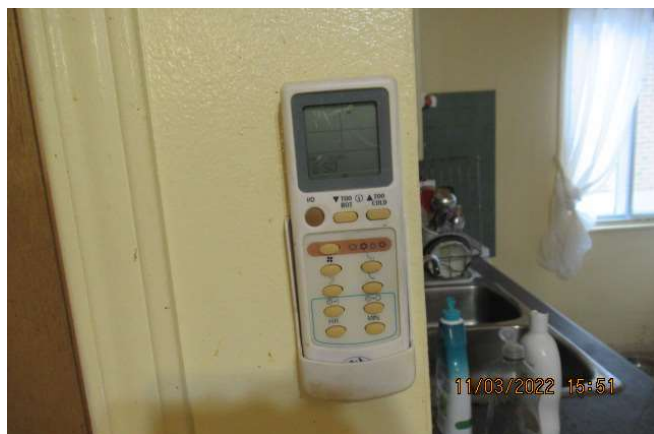
Aucune déficience apparente

Aucune déficience n'a été observée sur la télécommande du système de climatisation.

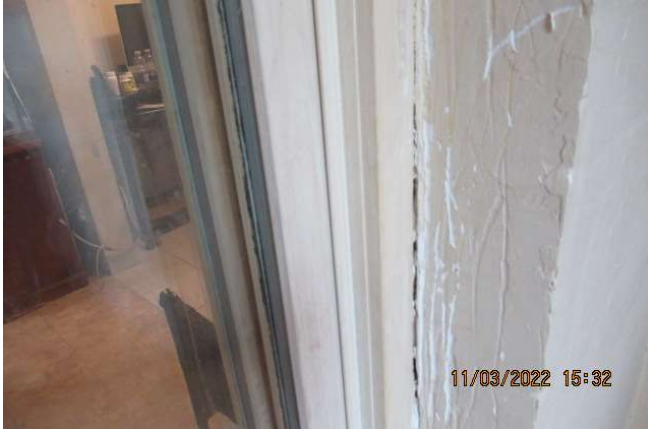
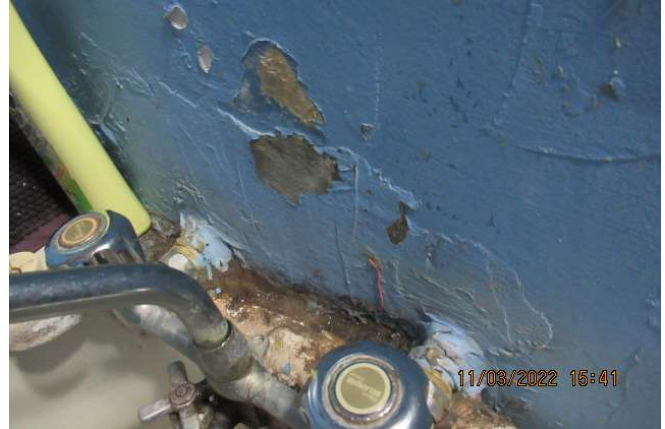
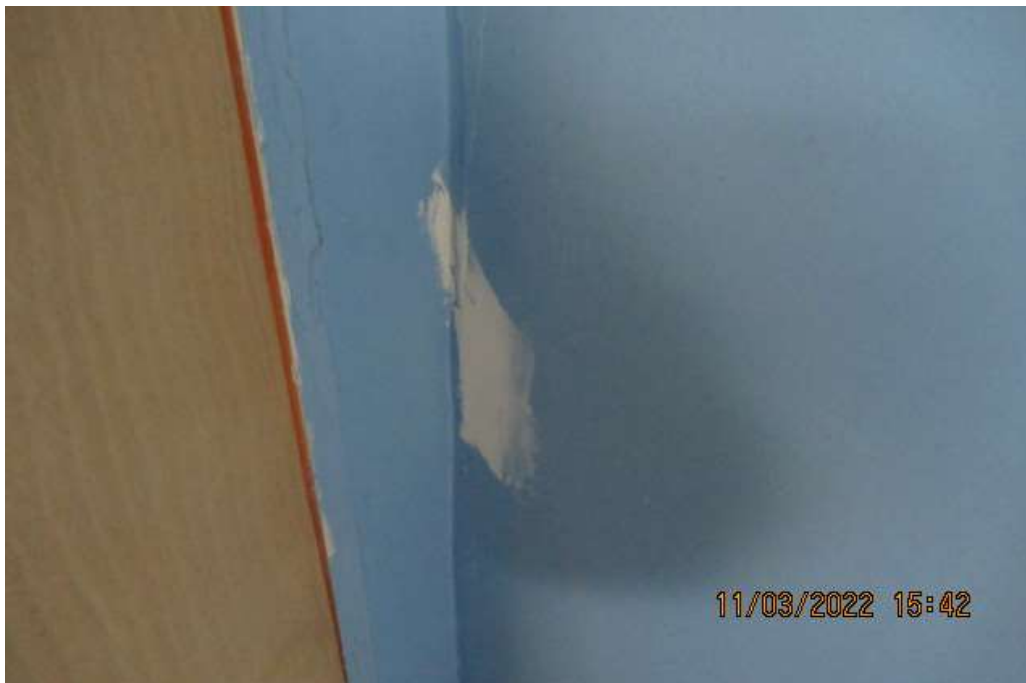
Revêtement de finition endommagé

Nous avons constaté que les revêtements de finition intérieurs des murs sont endommagés à quelques endroits.

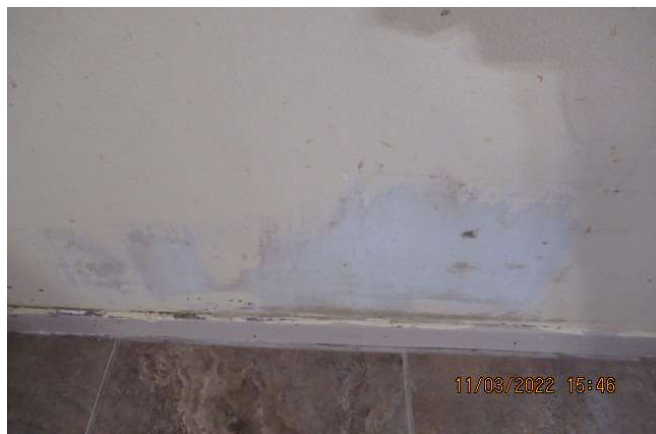
Revêtement de finition endommagé

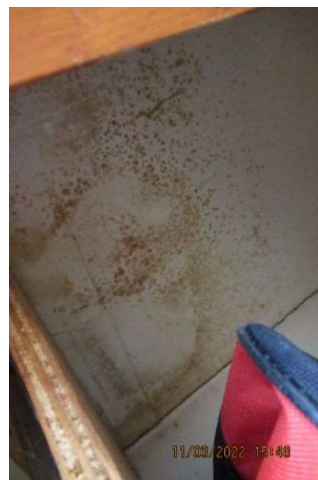
Revêtement de finition endommagé

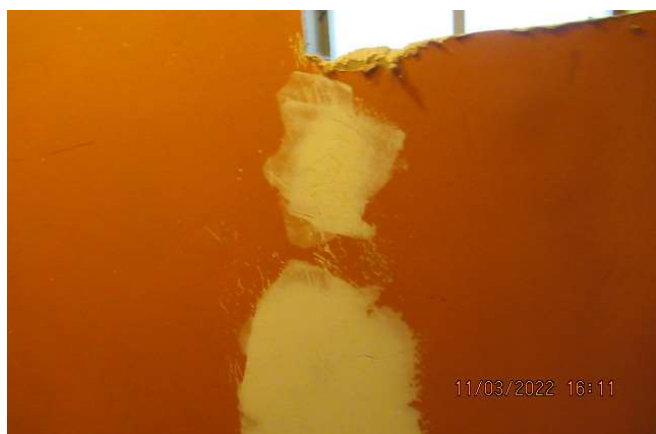
Revêtement de finition endommagé

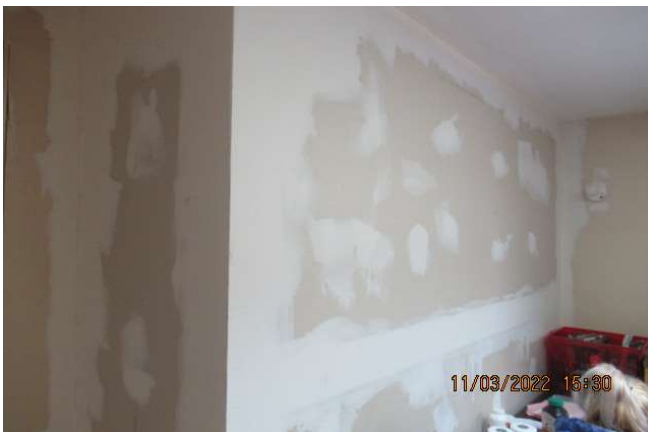
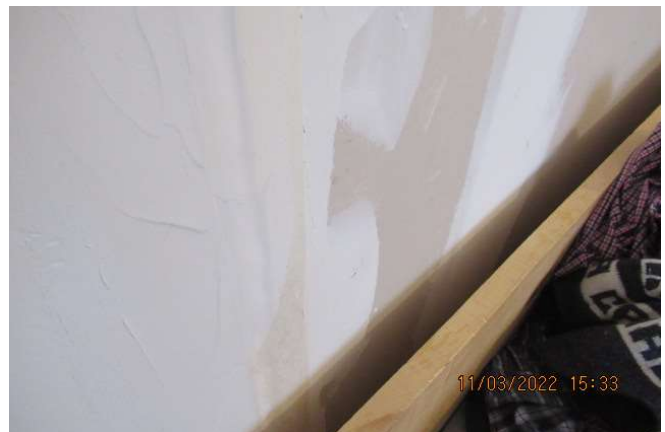
Finition des murs à compléter

Dans quelques pièces du rez-de-chaussée, nous avons noté que le revêtement sur les murs intérieur n'est pas terminé.

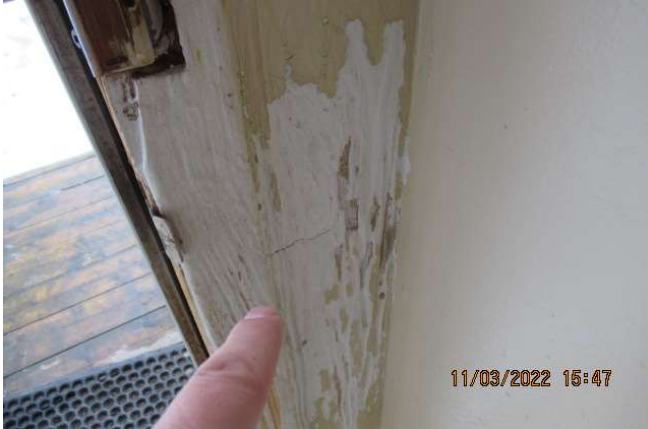
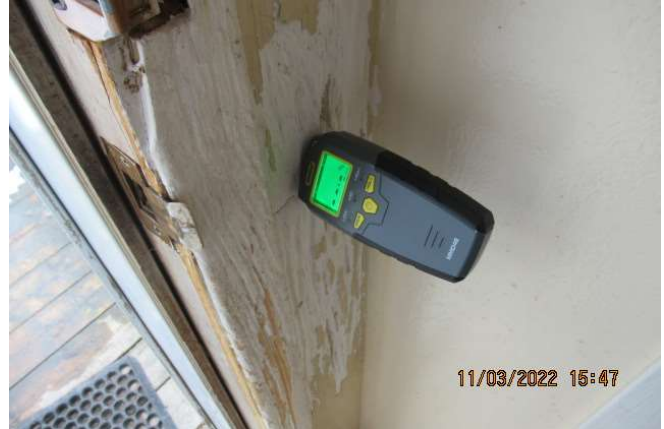
Trace d'eau et cerne sur le mur de l'entrée principale

Nous avons noté la présence d'un cerne et de taches d'eau sur le mur de l'entrée avant.

Les tests permettant de détecter la présence d'humidité se sont révélés négatifs.

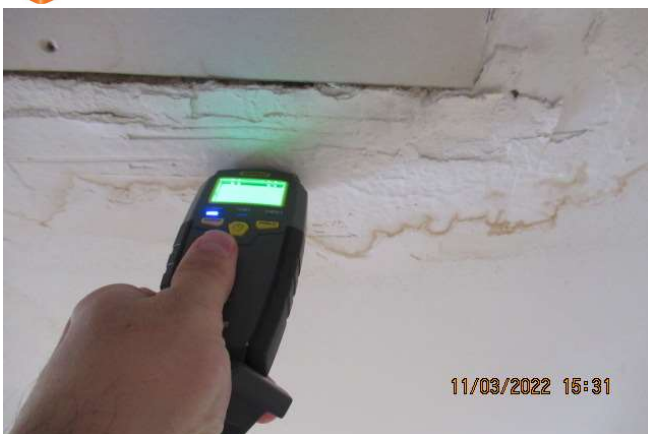
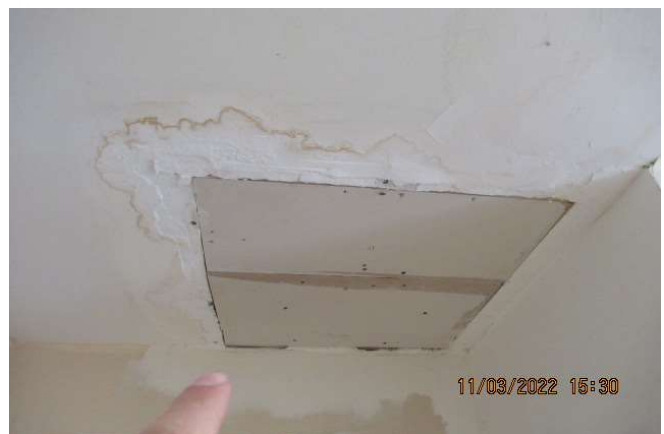
Cernes d'eau au plafond

Sur le plafond, nous avons observé un cerne d'eau.

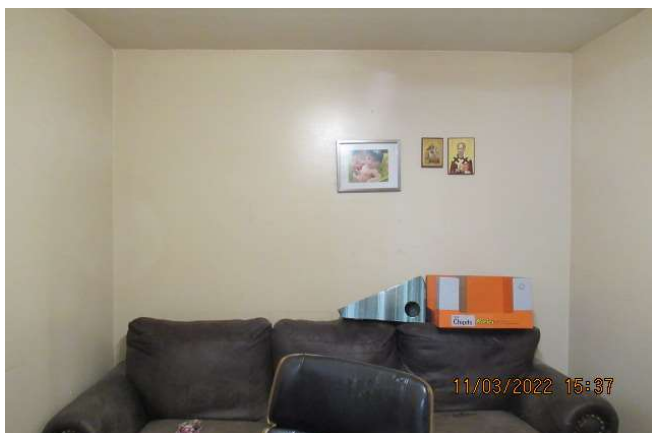
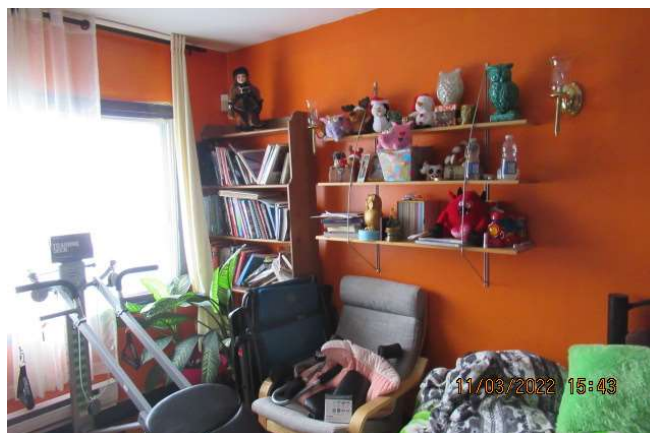
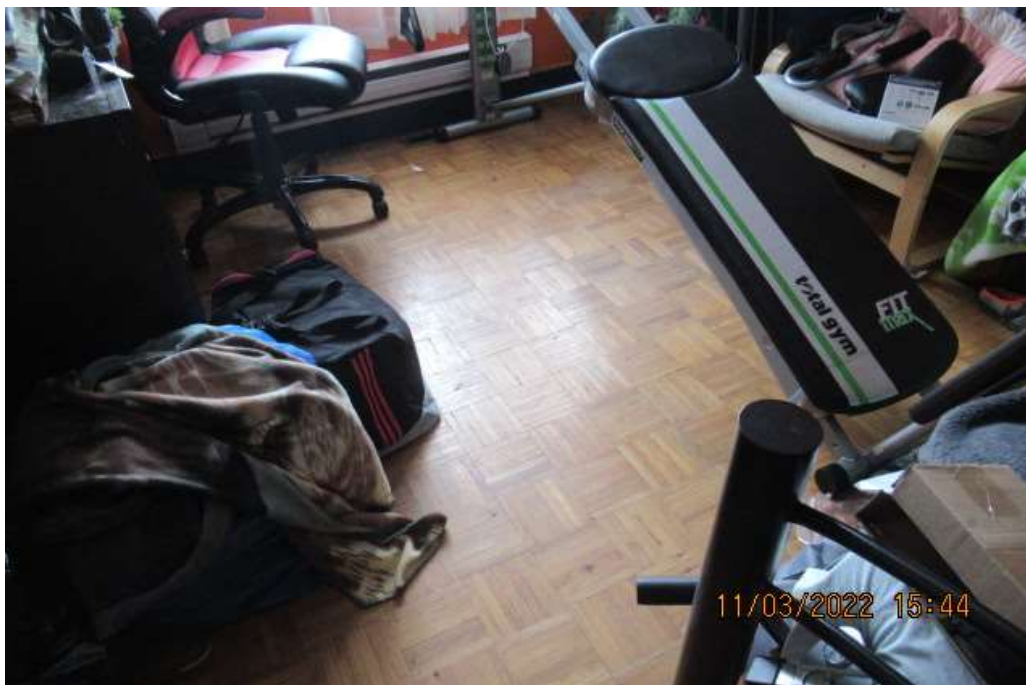
Inspection limitée sur le plancher du bâtiment

Plusieurs objets, meubles, carpettes ou marchandises entreposées dans les pièces du bâtiment, ont limité l'inspection des planchers.

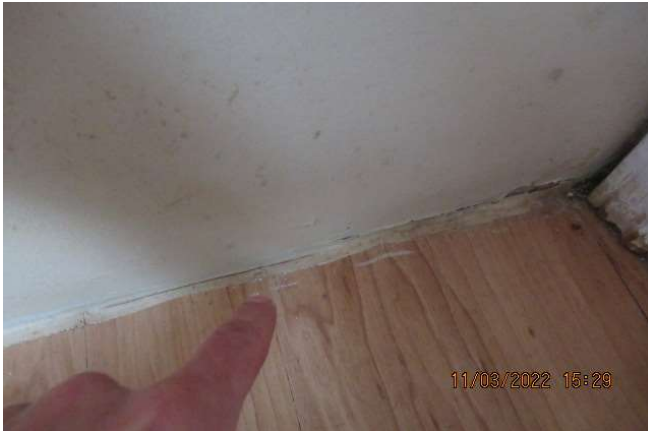
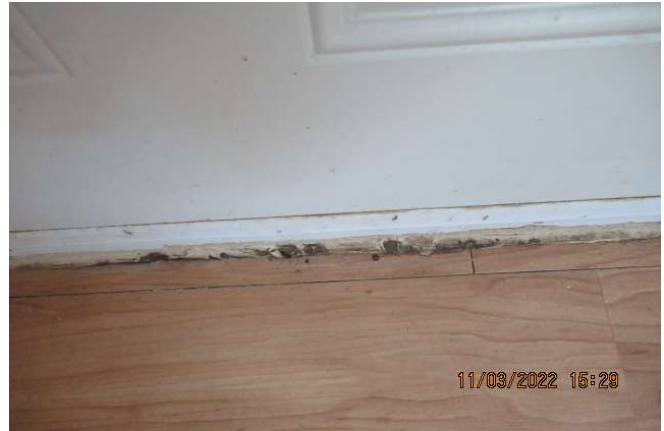
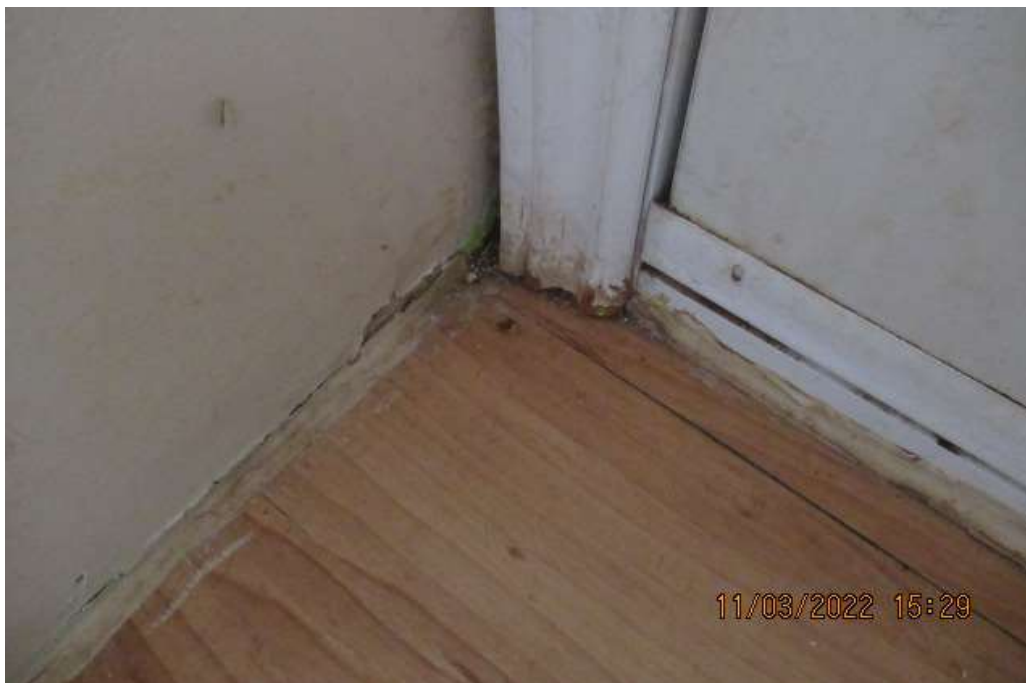
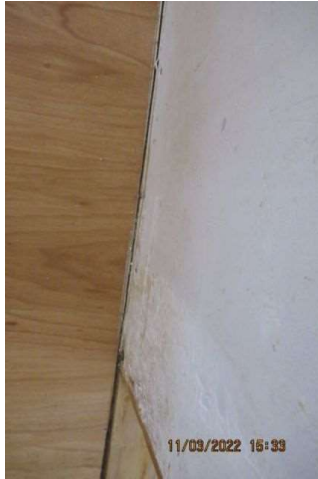
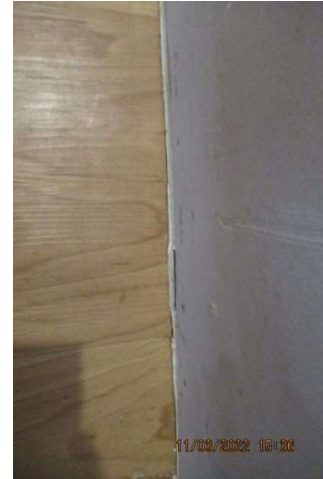
Moulures manquantes

Nous avons constaté que des moulures (plinthes, quarts de rond) sont manquantes, à la jonction d'un mur et d'un plancher.

Moules manquantes

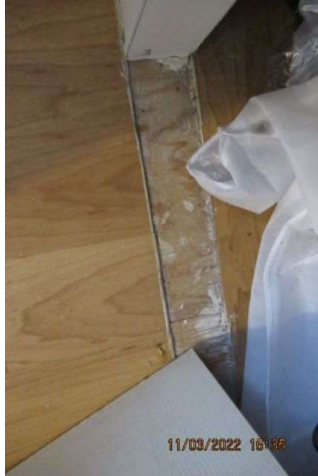
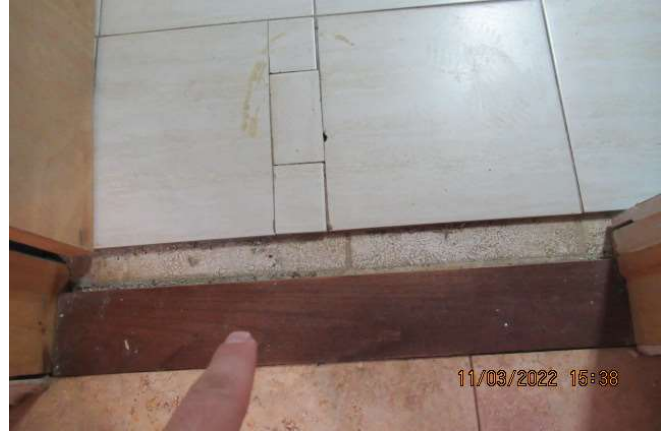
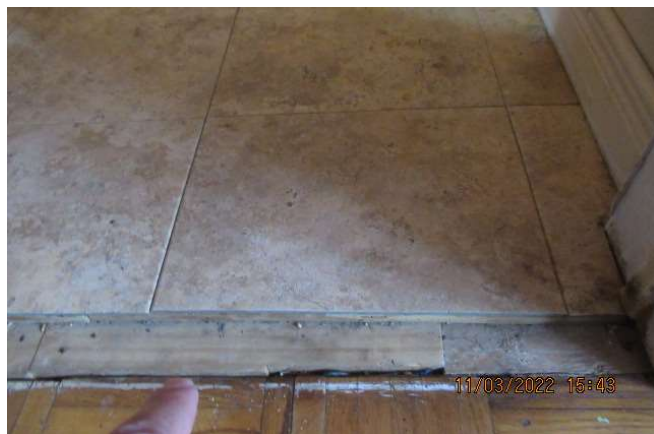
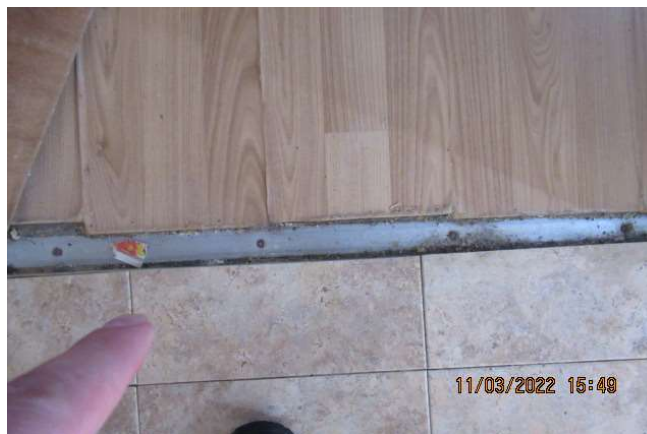
Joint de transition absent sur le plancher

Nous avons constaté qu'il n'y avait pas de joint de transition entre les deux parties différentes à l'intérieur du bâtiment.
