Habitation Prestige

## RAPPORT DE RÉPERCUSSION PATRIMONIALE

avec rapport sur l'état du bâtiment

Richard Oliva  
Habitation Prestige  
2-674, rue Des Sureaux  
Boucherville, Québec  
J4B 0C7  
27 juillet 2022

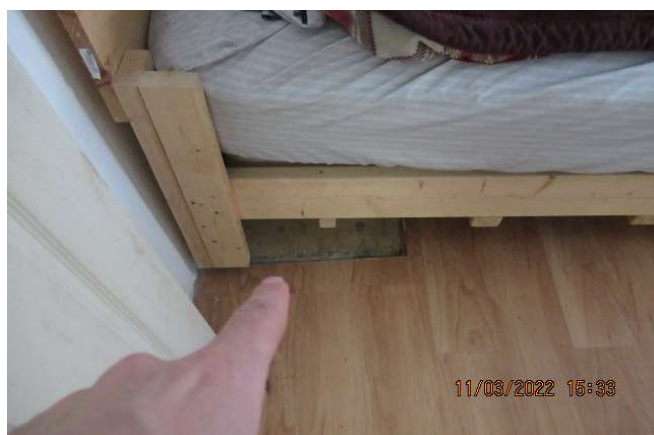
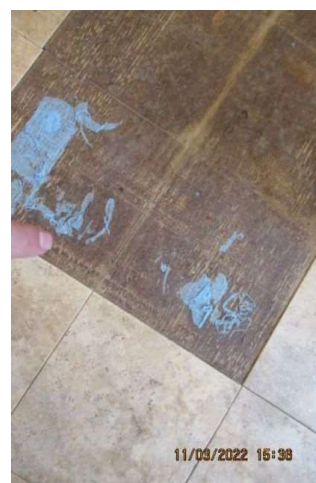
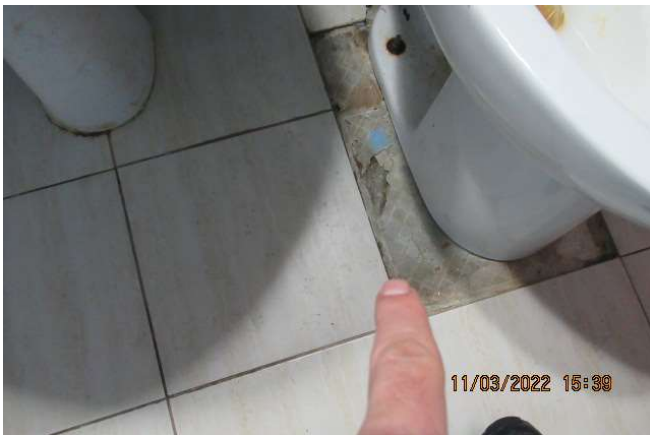
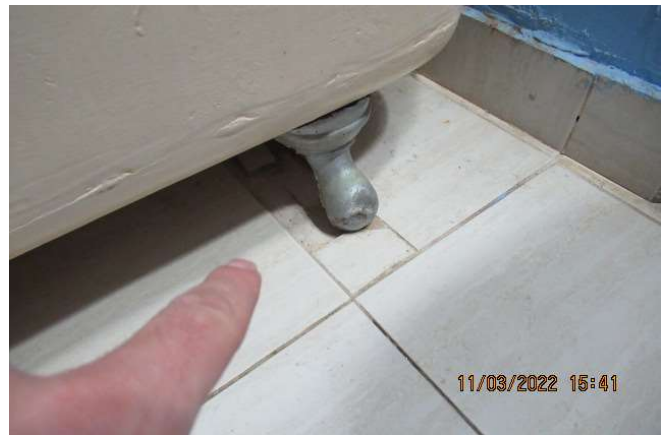
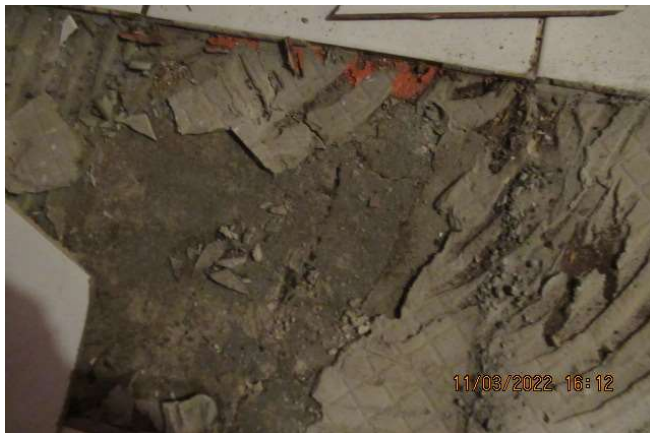
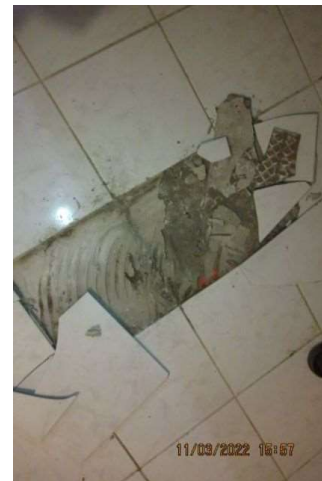
Domage du revêtement de sol

Nous avons remarqué que le revêtement de sol présentait des dommages évidents.

Dompage du revêtement de sol

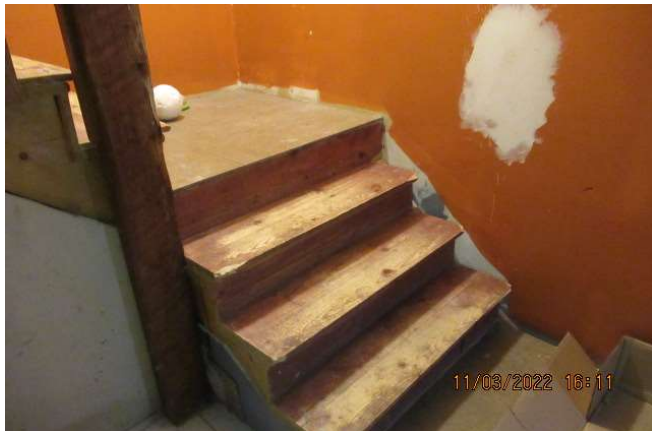
Absence de garde-corps sur le côté non protégé de l'escalier

Nous avons constaté qu'il y a absence de garde-corps (balustrade) sur un des côtés d'escalier au sous sol.

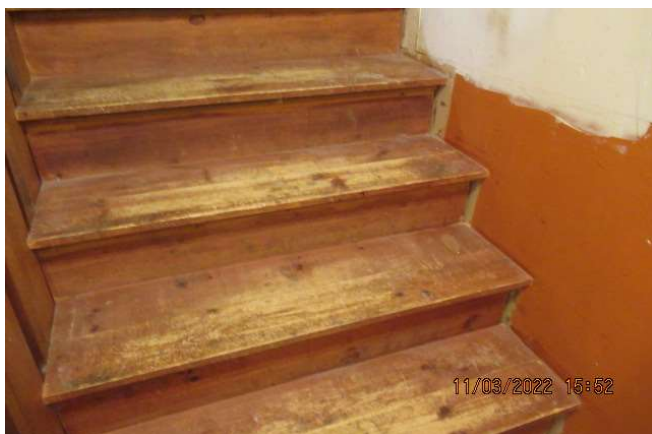
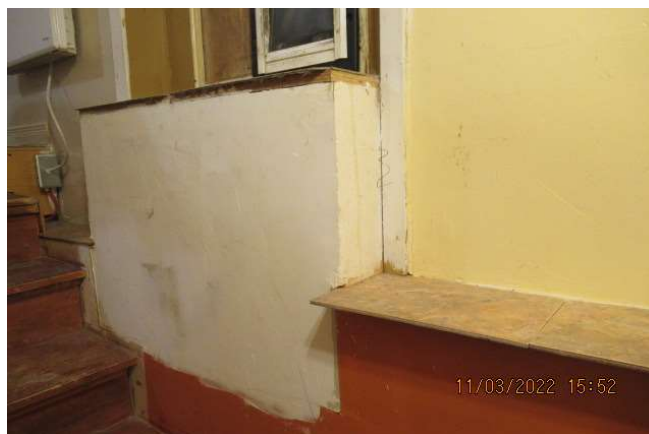
Absence d'une main-courante continue

Nous avons observé l'absence d'une main-courante continue dans l'escalier menant au sous-sol.

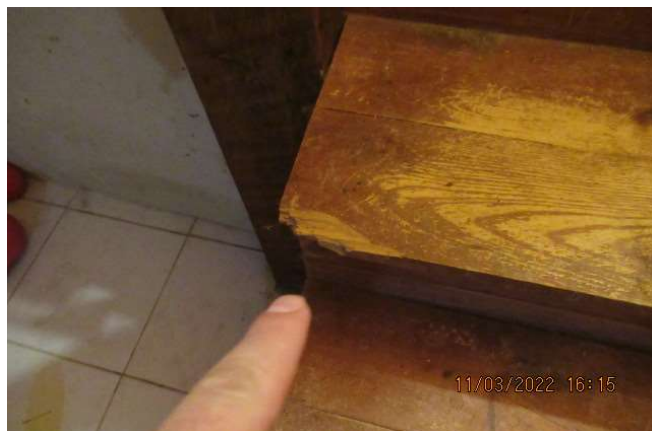
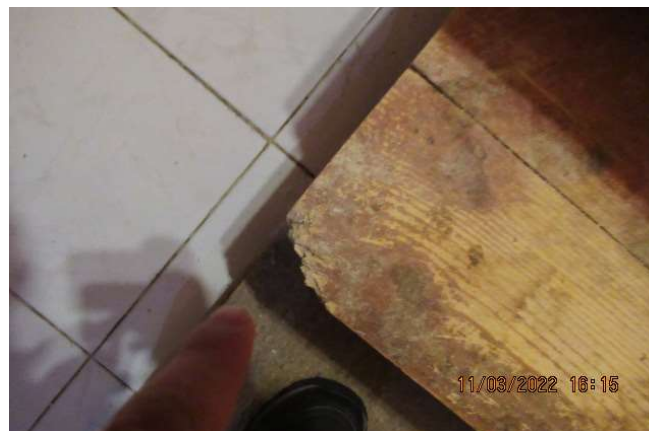
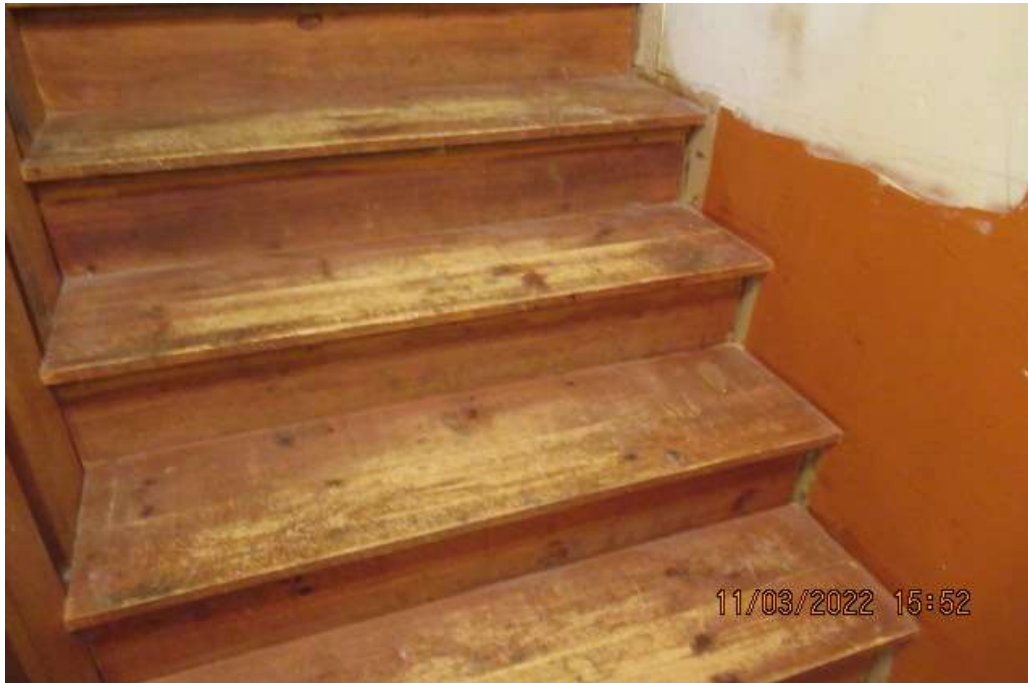
Escalier en bois usé et endommagé

Nous avons noté que les marches et les contremarches de l'escalier sont en bois brutes et qu'ils sont usés et endommagés.

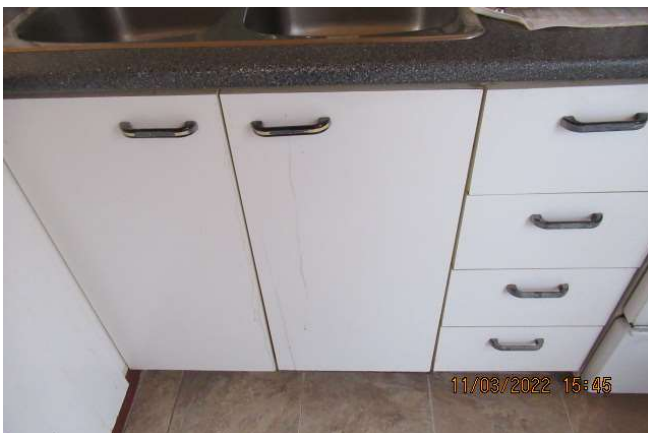
Charnière des armoires à ajuster

Nous avons noté qu'il y a des portes d'armoire de la cuisine qui demande des ajustements.

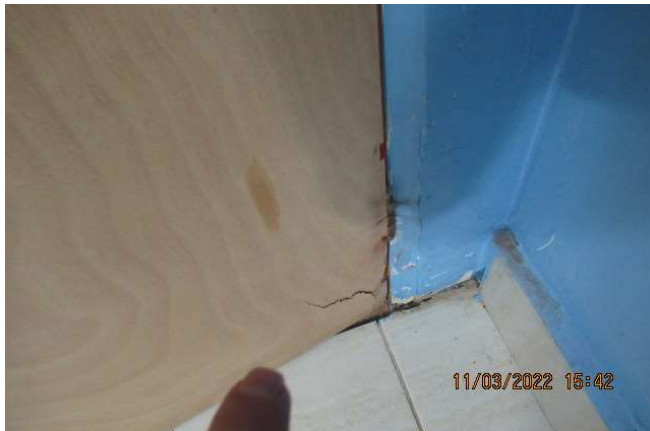
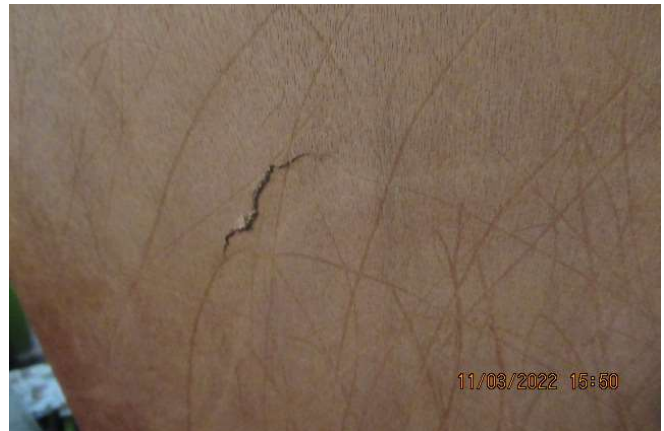
Dommages et ouverture dans une porte

Nous avons noté la présence de dommages et d'une ouverture dans les portes.

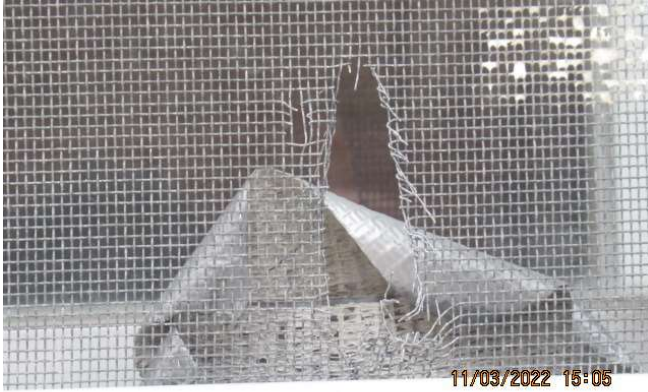
Moustiquaire de la fenêtre déchiré

Priorité des travaux: Court terme (0-1 ans)

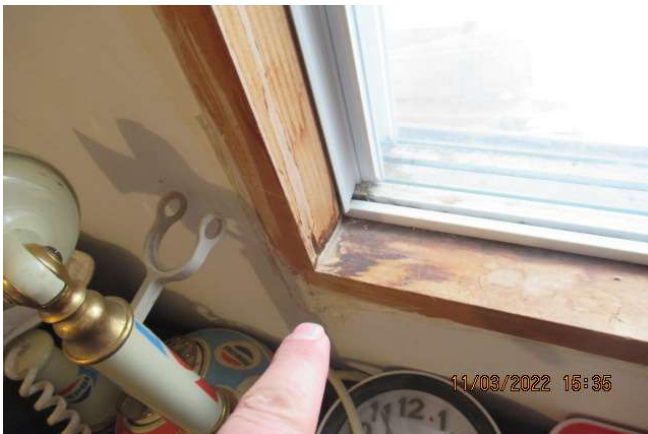
Cerne sur le cadre de fenêtre

Nous avons noté sur le cadrage en bois de la fenêtre des taches et des cernes noirs pouvant s'apparenter à de l'infiltration d'eau. La structure du bois était ferme et solide lorsque nous l'avons piqué. Le test fait avec notre humidimètre était négatif.

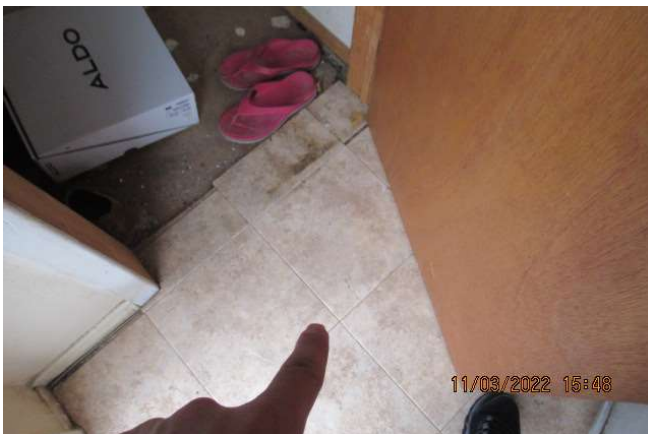
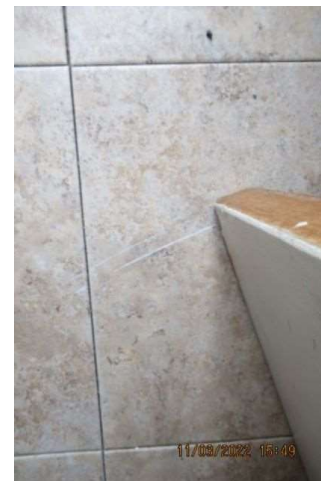
Défectuosité de la porte

Lors de notre inspection, nous avons constaté qu'une porte de placard est en contact direct avec le sol et qu'elle ne ferme pas efficacement.

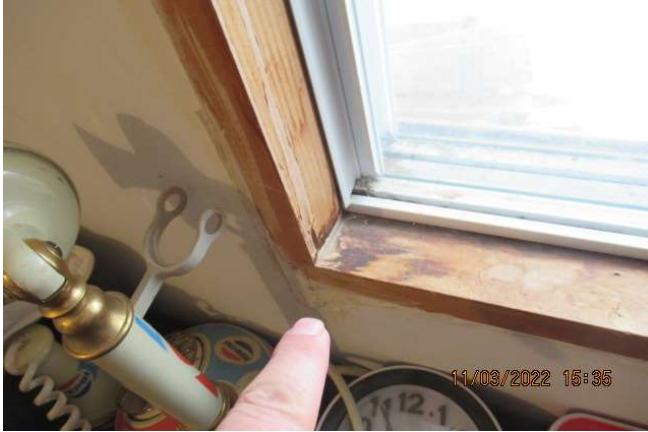
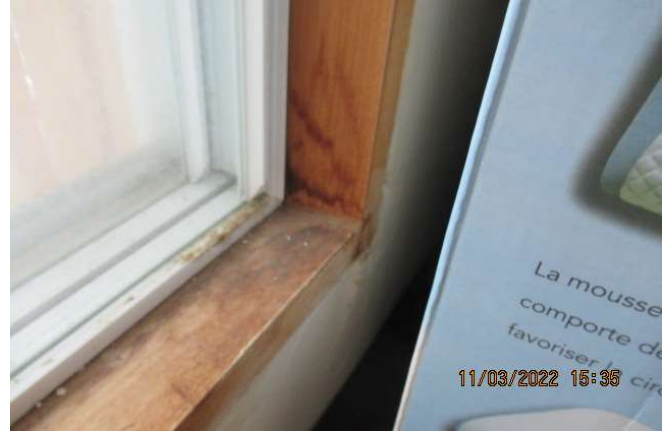
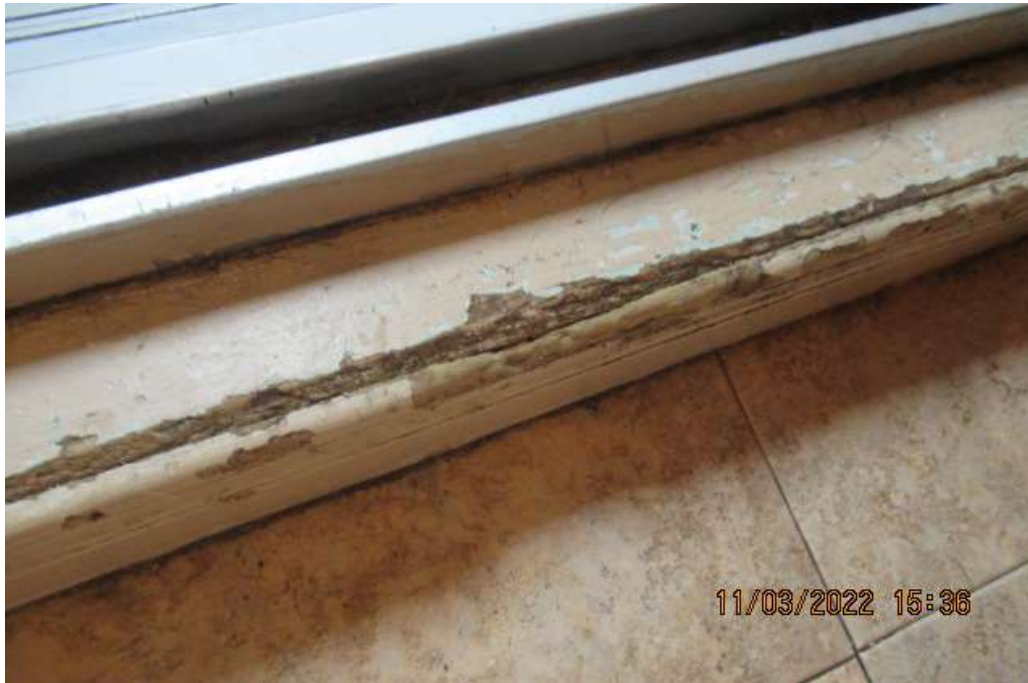
Fenêtres âgées et dommage sur le cadre de fenêtre en bois

Nous avons observé des dommages et de l'usure importante sur le cadre des fenêtres en bois du bâtiment.

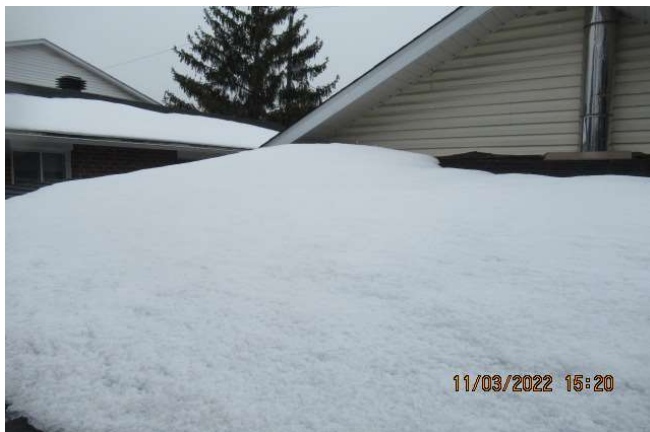
Limitation d'inspection de la toiture

Compte tenu de l'importante quantité de neige, les émergences de toit n'ont pas pu être observées (évents de plomberie, cheminée, solins, etc.).

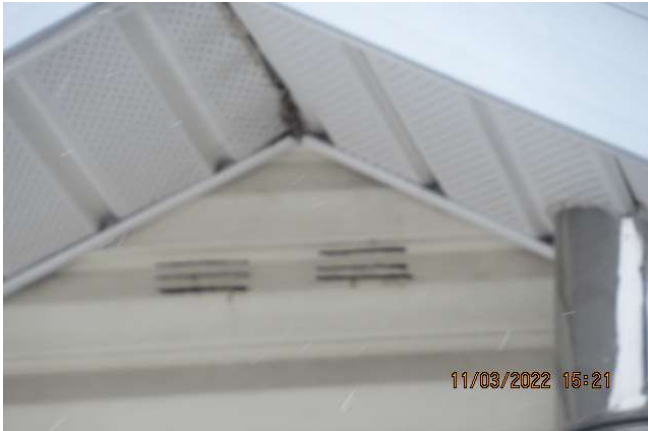
Entretoit non-accessible

Étant donné que le bâtiment n'est pas muni d'une trappe d'accès au comble, nous ne sommes pas en mesure d'inspecter les combles et de vérifier la qualité de la ventilation du toit.

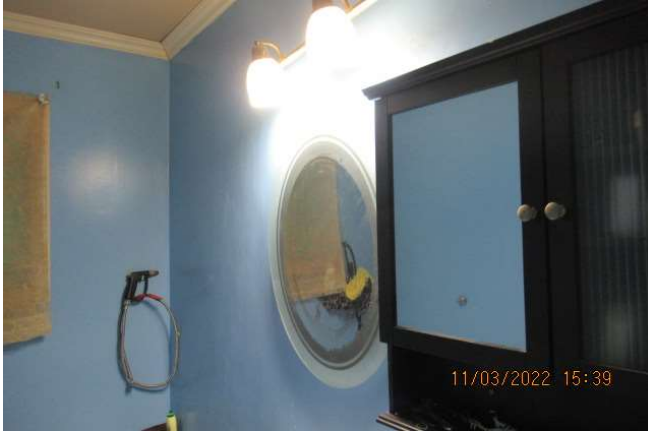
Absence de ventilateur

Nous avons noté l'absence de ventilateur de salle de bain dans le sous-sol. Notez que puisque cette salle de bain est munie d'une fenêtre, elle bénéficie d'une ventilation naturelle.

L'excès d'humidité et l'absence de ventilation dans un endroit clos comme celui-ci peuvent favoriser l'apparition d'odeurs, de cernes et même de moisissures nocives pour la santé des occupants.

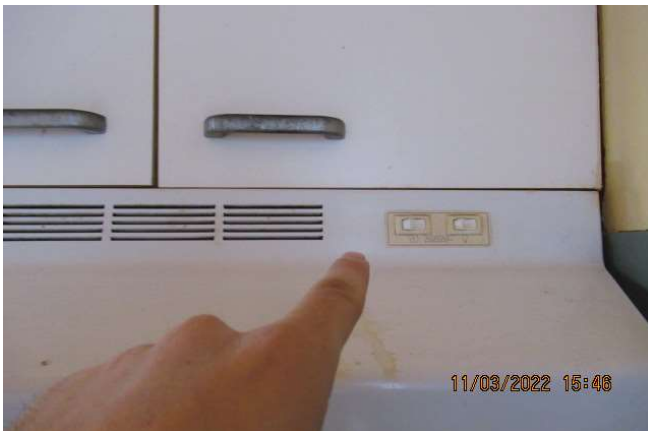
Ventilateur de cuisinière défectueux

Lors de l'inspection, le ventilateur a été mis en fonction et nous avons noté qu'il ne fonctionne pas.

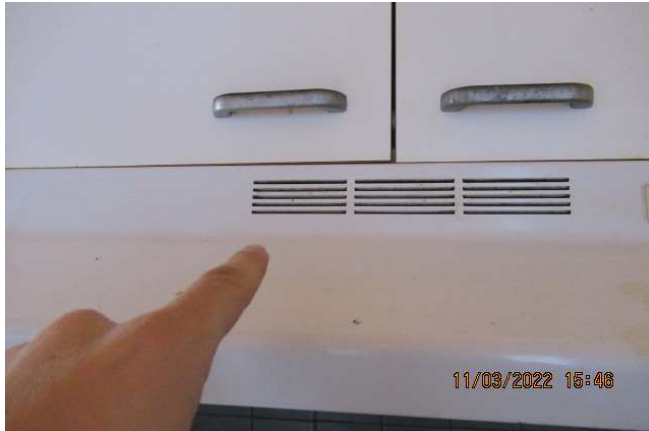
Ventilateur de poêle rejette son air à la cuisine

Nous avons noté que le ventilateur de poêle rejette son air à cuisine.

Cette situation occasionne un surplus d'humidité dans la cuisine et peut contribuer à des risques de contaminations et de condensation dans la cuisine.

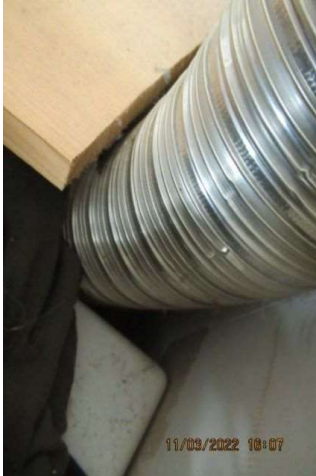
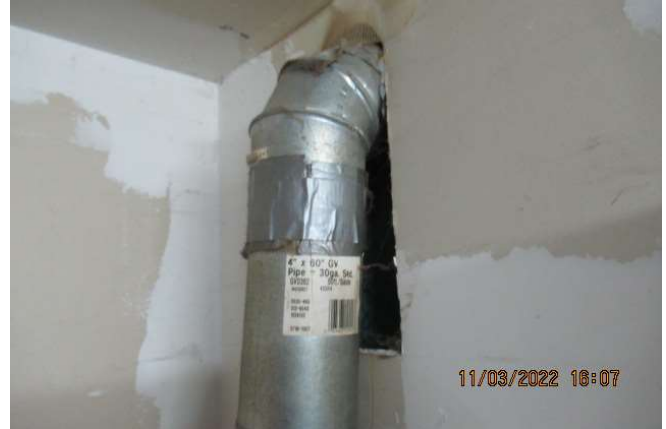
Aucune déficience observée

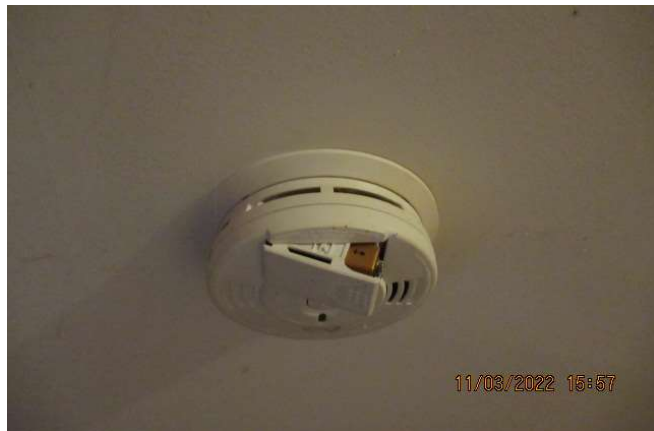
Avertisseur de fumée défectueux

Nous avons noté un avertisseur de fumée défectueux au sous-sol.

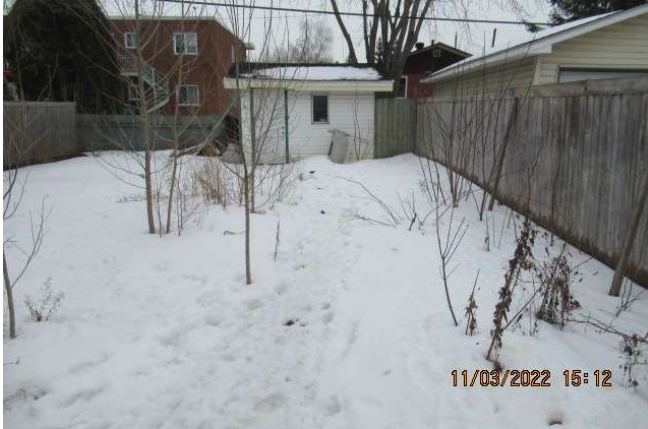
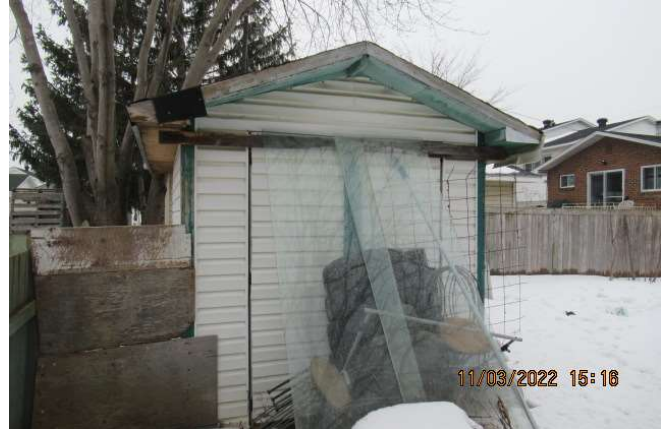
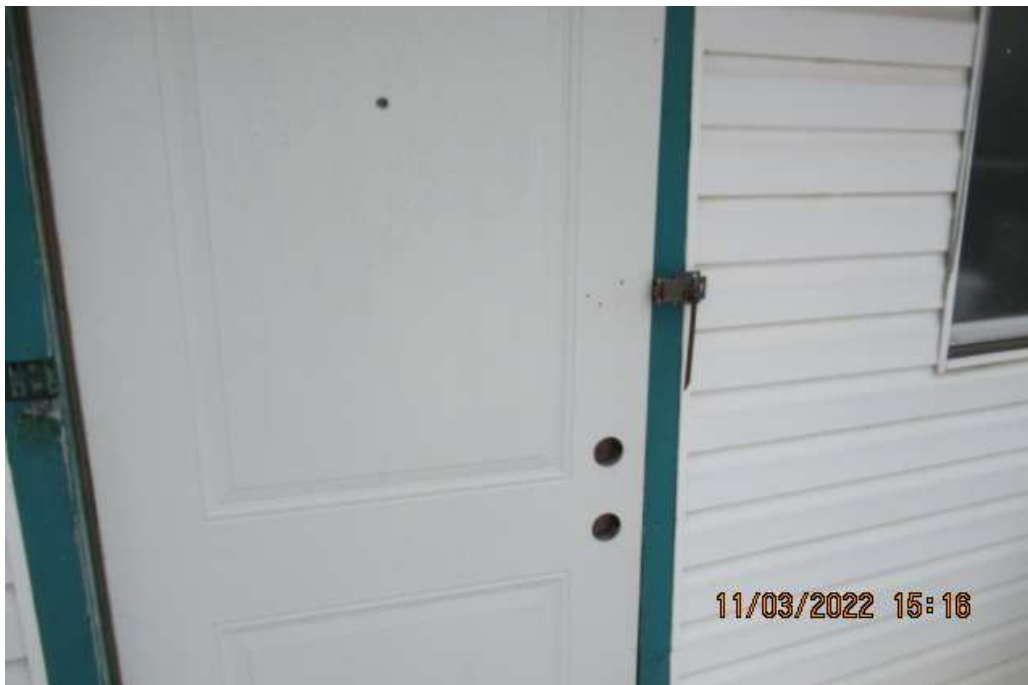
Limitation sur cabanon et ces éléments

Lors de notre inspection, nous avons noté la présence d'un cabanon et ses éléments. Dans le cadre de notre mandat, notre inspection ne peut cautionner ses composantes du bâtiment ce n'est qu'à titre d'observation.

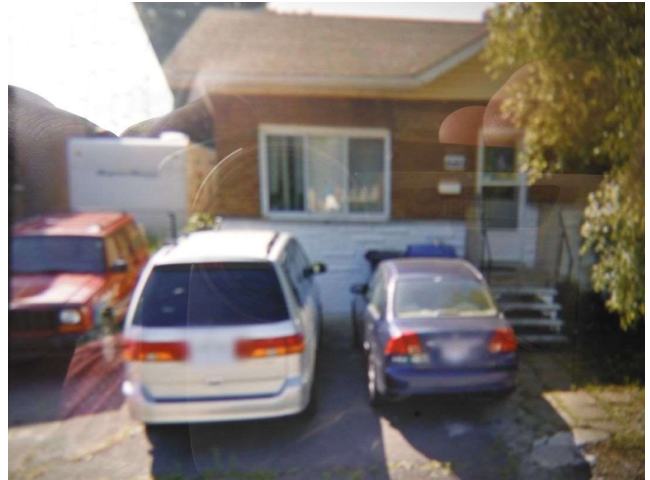
Bâtiment photo 2011

La maison unifamiliale domestique commune, recouverte d'un toit en pente à deux versants dont le faîte est parallèle à la rue. Le revêtement de brique est également à remplacer. L'immeuble ne présente pas de caractéristiques patrimoniales indispensables à la cohérence du lieu ou de la rue.
