Habitation Prestige

Adresse confidentielle  
Longueuil, Québec

Date de l'inspection: 2020-06-25

## RAPPORT D'INSPECTION PRÉRÉCEPTION

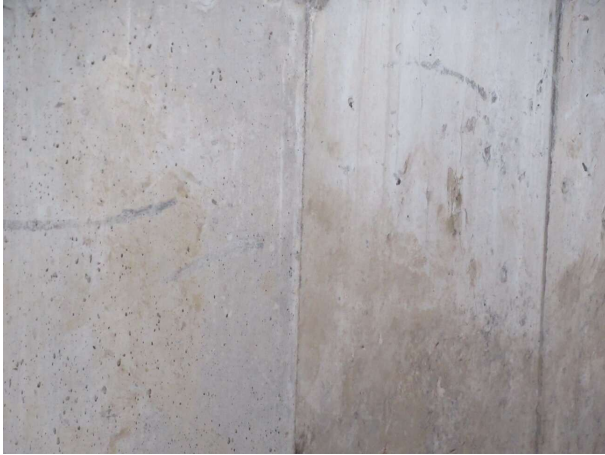
Fondation sans le crépi

Le crépi a une fonction esthétique et recouvre la fondation afin de lui donner une apparence uniforme et cacher les défauts de la fondation.

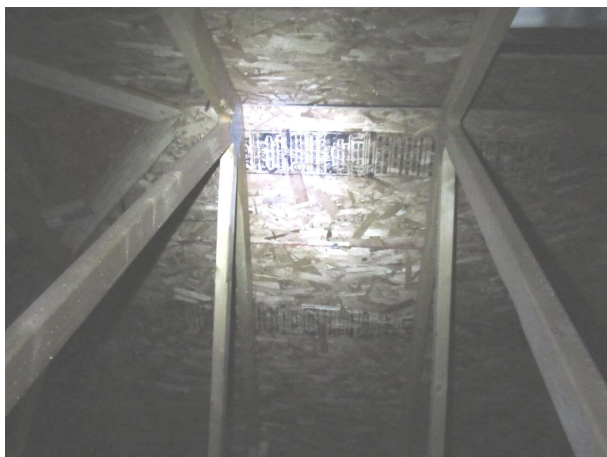
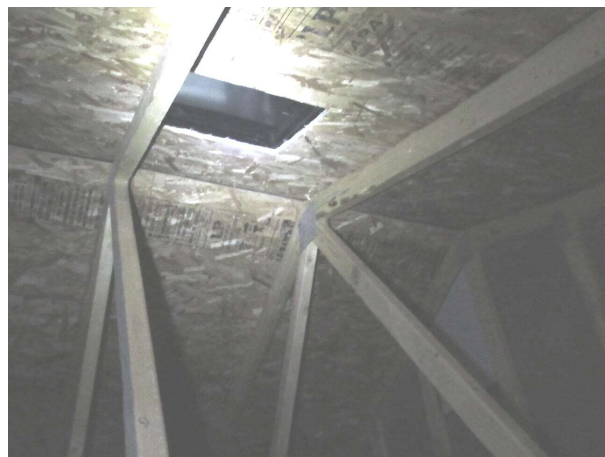
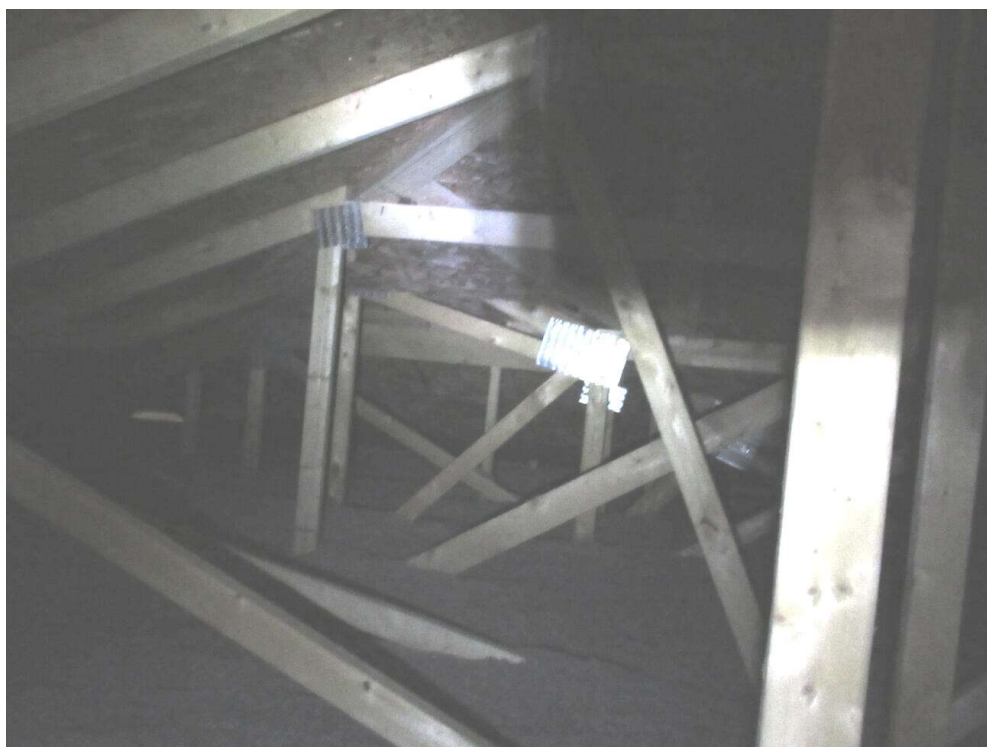
Contreventement de bois

Contreventement sur les fermes de toit

L'inspection de la structure du toit n'a pas permis de déceler d'anomalies. Les fermes et membrures étaient saines et sans bris ou déformations apparentes. Aucune trace de cernes ou d'infiltrations n'a été décelée.

Le platelage du toit était sain et ferme lorsque piqué avec notre poinçon. Aucune déformation, délamination ou bris n'ont été observés sur le support.

Aucune déficience observée

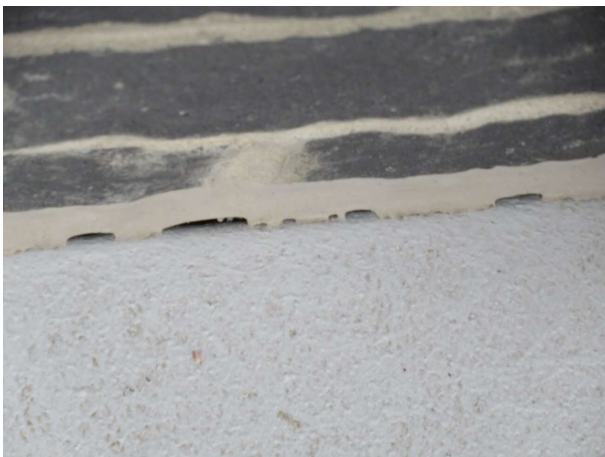
### SCELLANT AU POURTOUR DES OUVERTURES À ENTREtenir

à sceller

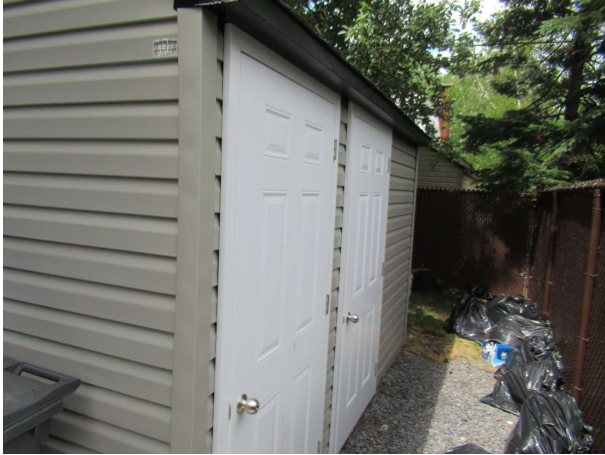
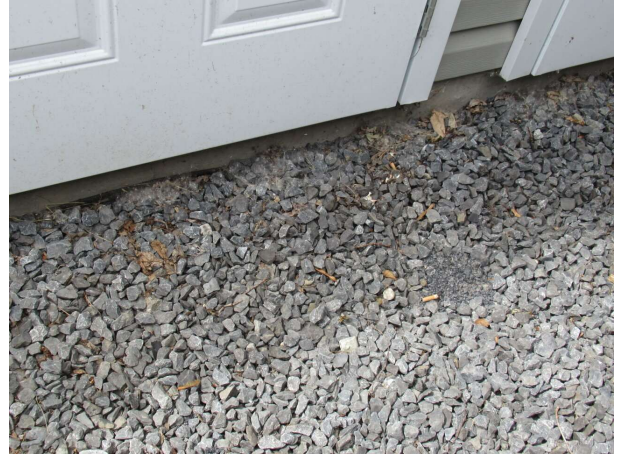
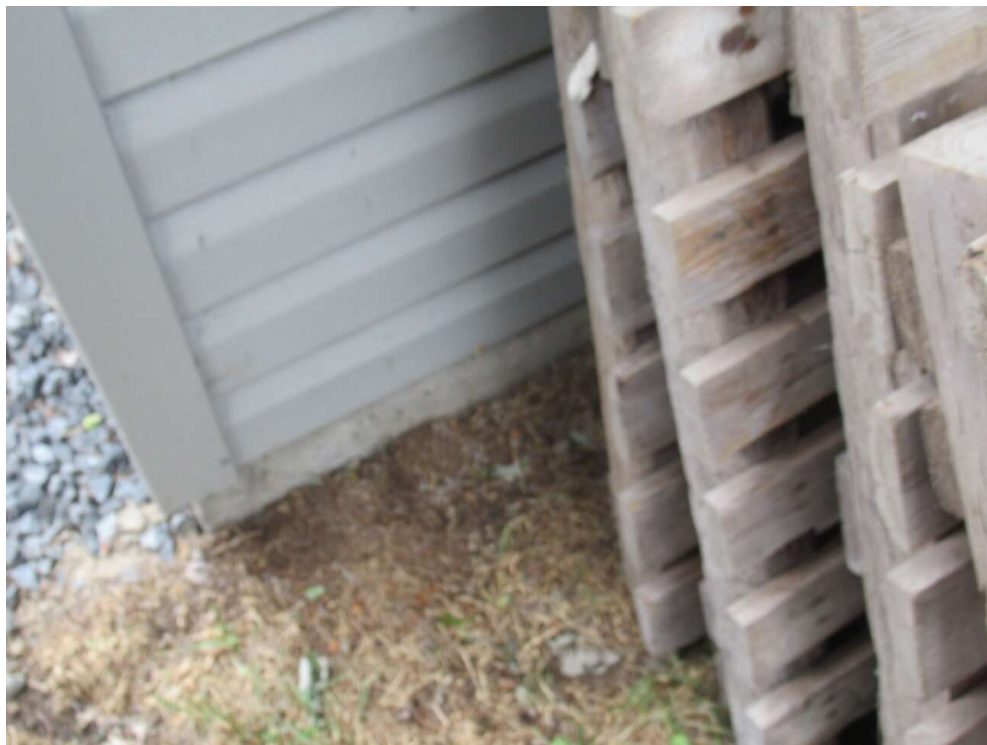
Limitation sur l'inspection du cabanon

Nous avons noté la présence d'un cabanon à l'arrière du bâtiment. Celui-ci est recouvert de revêtement de vinyle et les sous-faces et les avant-toits étaient recouvert d'aluminium dont sa toiture comporte un revêtement en bardeau d'asphalte. Par contre, ils n'est pas de notre mandat de faire l'inspection selon la convention de service.

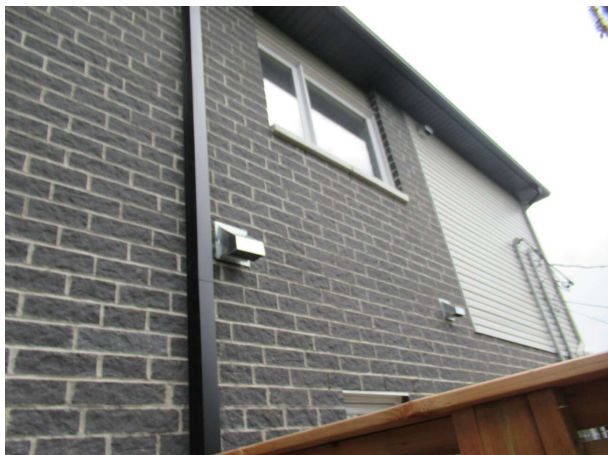
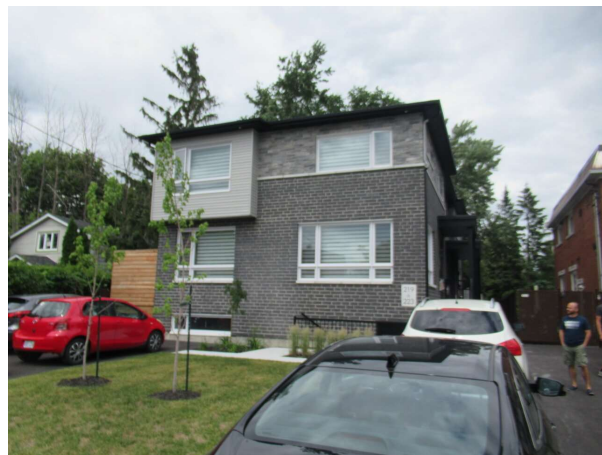
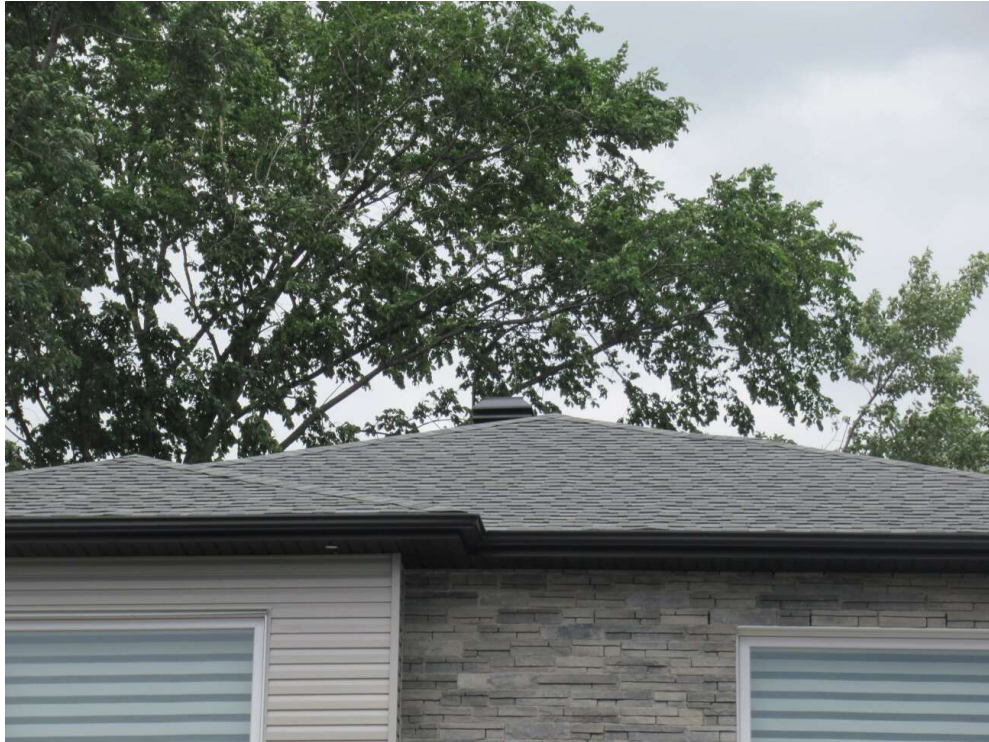
Hauteur excessive de la toiture

Compte tenu de la hauteur et de la pente abrupte du toit, il ne nous a pas été possible d'accéder de façon sécuritaire au toit. Notre inspection s'est donc effectuée à partir du sol

Notez que des défauts pourraient être présents et ne pas avoir été vus en raison de l'angle d'observation.

Toiture observée du sol

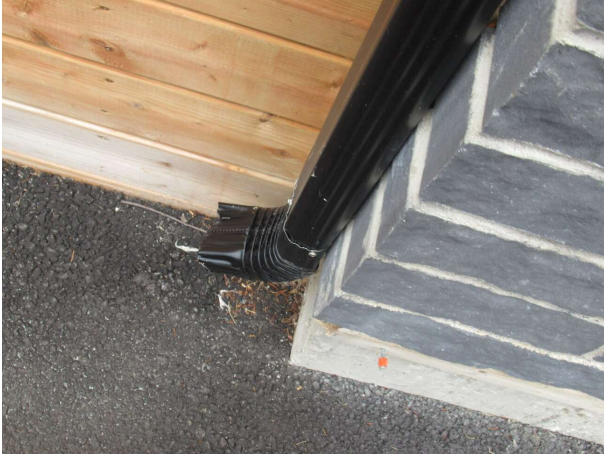
Descentes pluviales près de la fondation

Nous avons noté la présence de descentes pluviales qui évacuent l'eau trop près des fondations.

Lors de forte pluie, l'apport d'eau provenant des descentes pluviales peut être important. Cette importante quantité d'eau amenée à un point spécifique près des fondations peut surcharger le sol et augmenter la quantité d'eau près de la fondation. Ce surplus d'eau peut être la cause d'infiltration d'eau et d'humidité à l'intérieur du bâtiment.

Nous vous recommandons de faire allonger les descentes pluviales afin qu'elles évacuent leurs eaux plus loin du bâtiment.

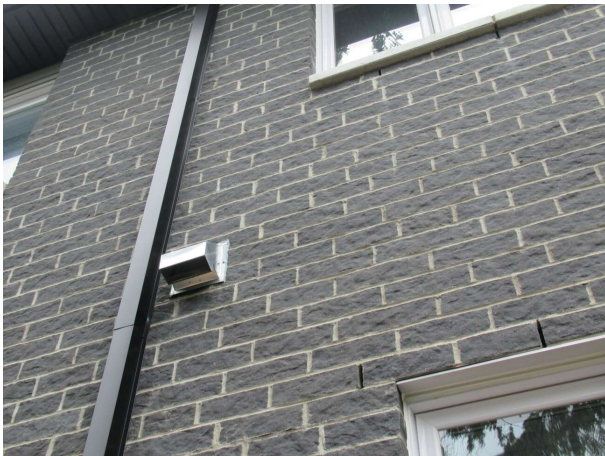
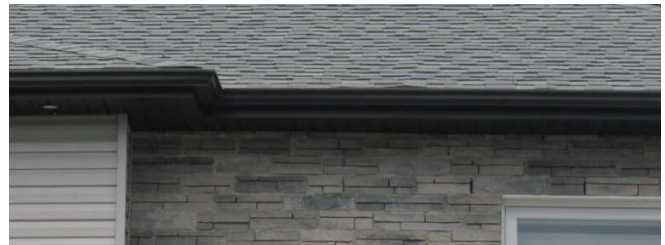
Aucune déficience apparente aux gouttières

Aucune déficience apparente n'a été observée sur les gouttières et descentes pluviales du bâtiment.

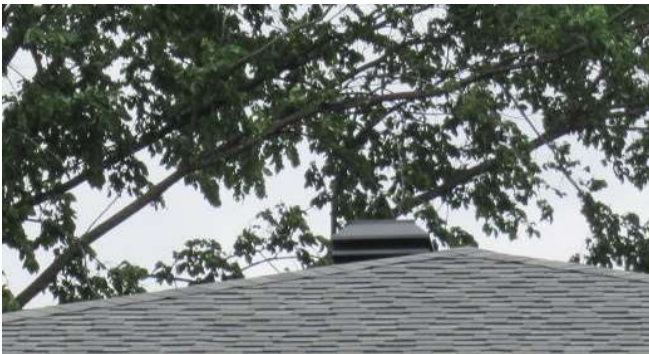
Émergence vue du sol

Les solins au pourtour des émergences n'ont pas pu être vérifiés sur la toiture. Il faut s'assurer que ceux-ci soient bien installés afin d'empêcher l'eau de s'infiltrer par la toiture. Bien colmater les joints afin de maintenir une bonne étanchéité.

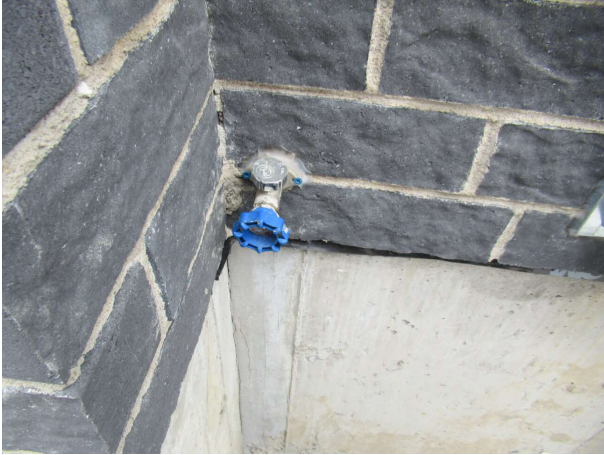
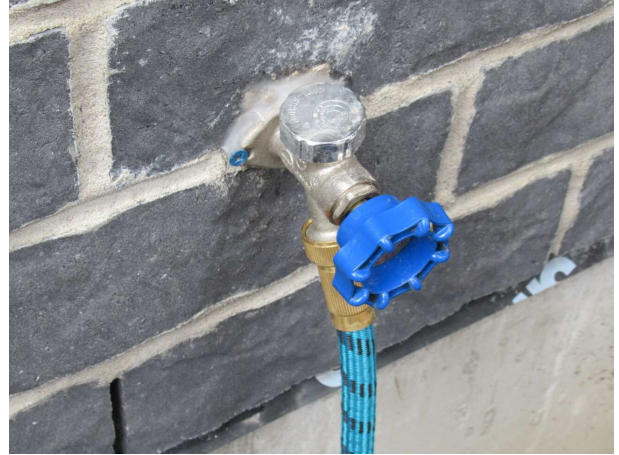
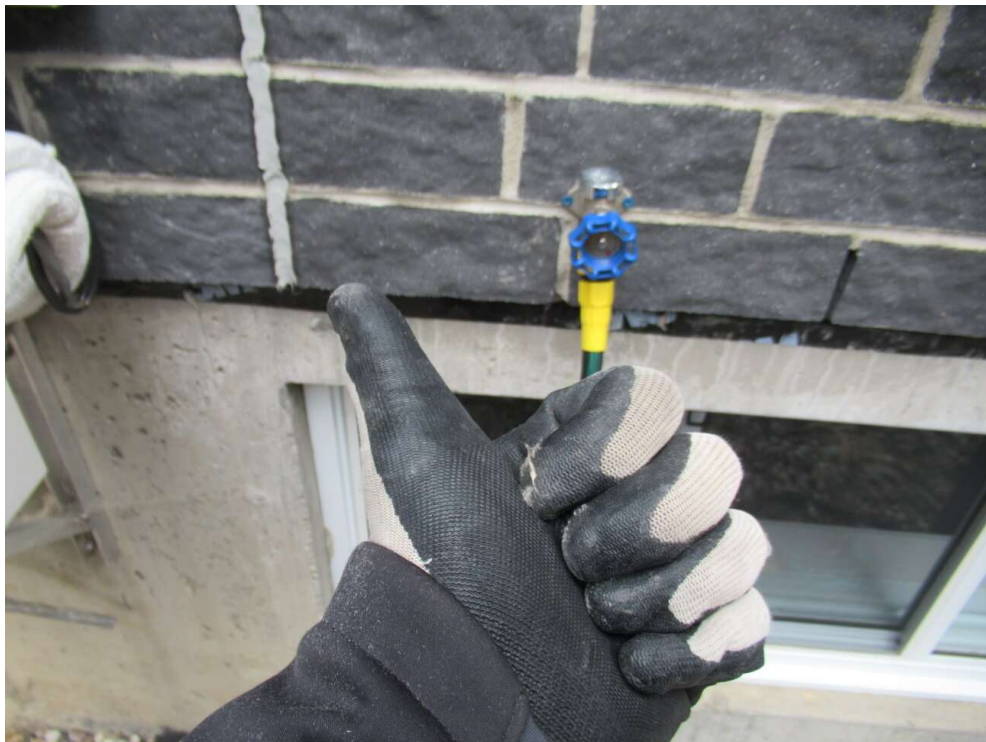
Aucun dommage observés sur les robinets extérieurs

Lors de notre vérification, aucun dommage ou anomalie n'ont été observés sur les robinets intérieurs. L'écoulement des éviers, toilettes, bains et douches était fluide et efficace.

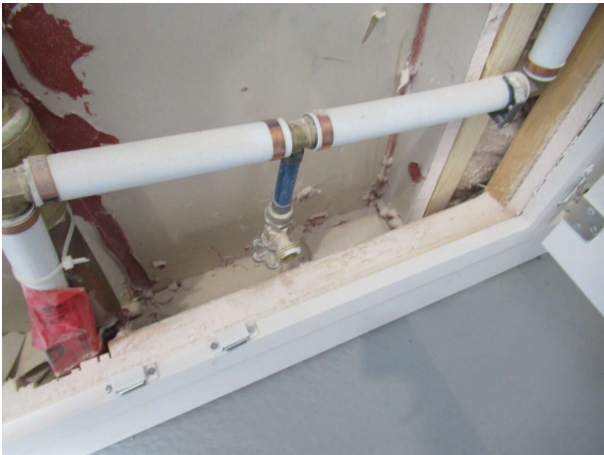
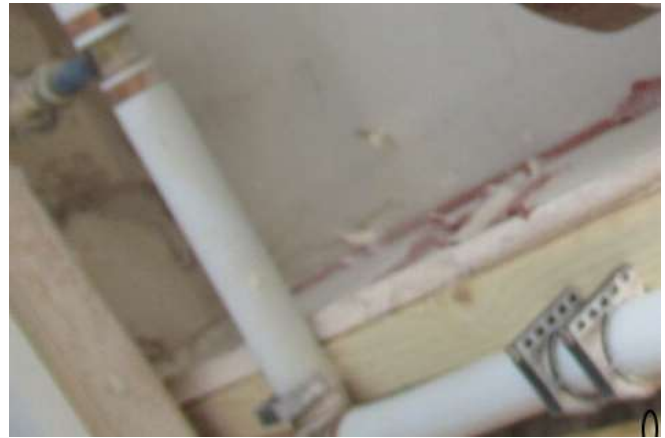
Coduites d'eau en PEX

Lors de notre vérification, aucun dommage, fuite ou anomalie n'a été observé sur les conduits de distribution d'eau.

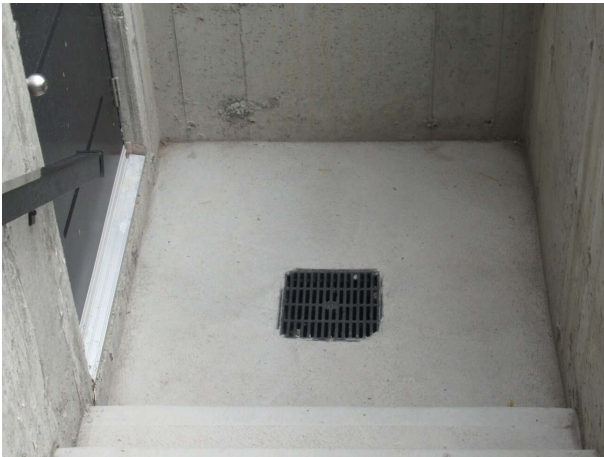
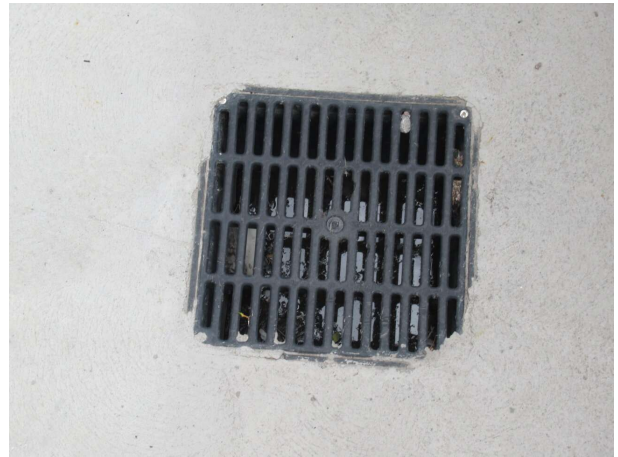
Drain de plancher

Aucune déficience n'a été observée sur le drain de plancher.

Maintenir ce drain accessible et libre de tout débris.

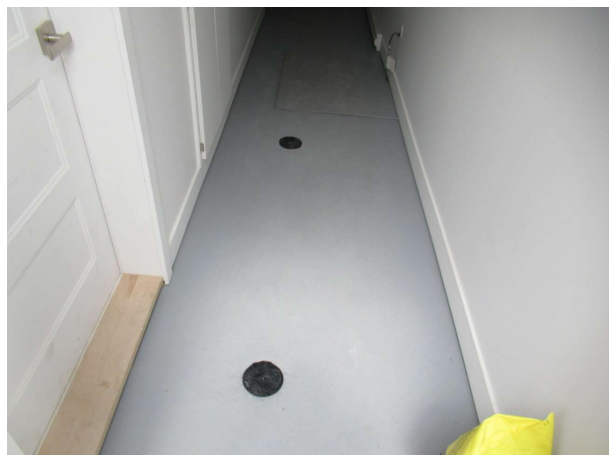
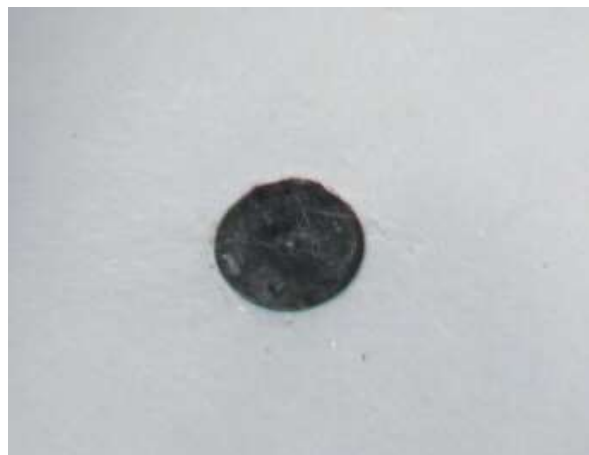
Aucune déficience observée

Aucune déficience n'a été notée sur le regard de nettoyage du clapet antirefoulement. Celui-ci est accessible et dégagé.

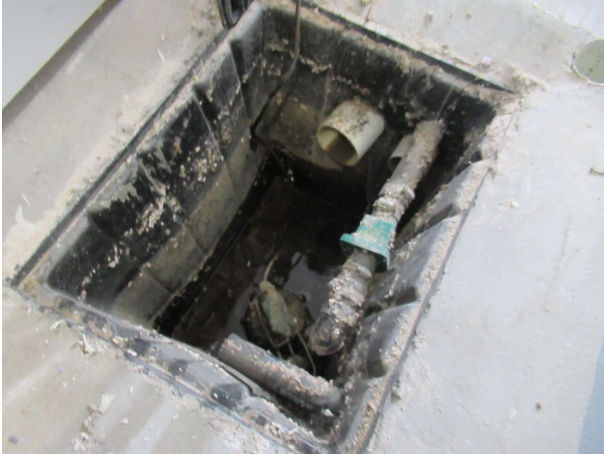
Aucune déficience observée à la pompe submersible et son bassin

Lors de l'inspection du bassin de captation et de la pompe submersible, nous n'avons noté aucune déficience.

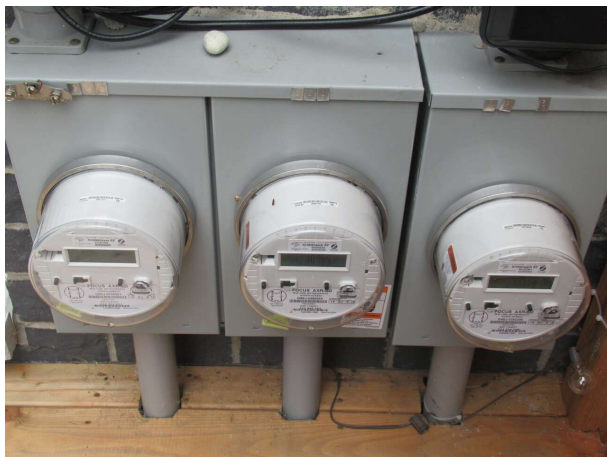
Compteur manquant pour la consommation énergétique de l'espace commun

Lors de notre inspection nous avons noté la présence de trois compteurs électriques pour les trois unités de condominium du bâtiment triplex. Chaque par contre nous avons observé que l'espace commun n'a pas son propre compteur. L'électricité de l'espace commun nous semble comptabilisée dans l'unité au 223 rue Léo Longueuil appartenant à M. Estevez Lizrazo Oscar. Cette situation n'est pas conforme dans l'éthique de la distribution équitable des coûts et des dépenses énergétiques communes des unités de condominium. Il devrait avoir un coffret de distribution avec disjoncteur indépendant avec un compteur attribué à celui-ci. Dans la problématique présente, nous vous recommandons de contacter l'entrepreneur général et de l'informer de cette situation et d'entreprendre les mesures correctives par un maître électricien.

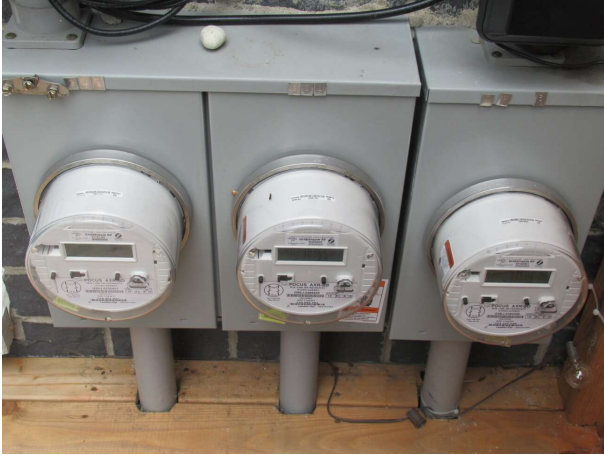
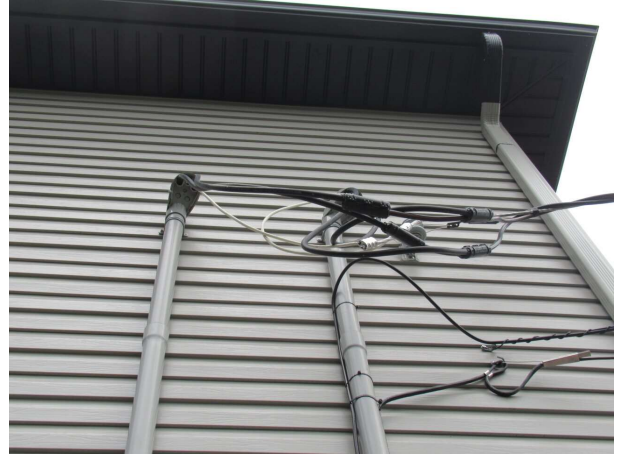
Compteur électrique "intelligent"

"Deux" mats électriques

Aucun dommage ou anomalie n'ont été observé sur le mat et les installations de branchement électrique.

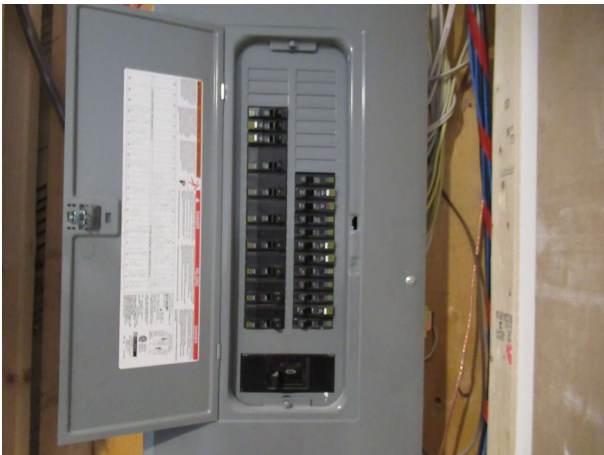
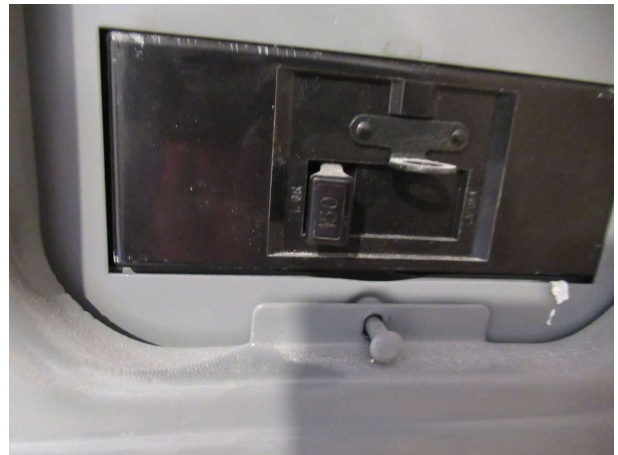
le coffret de branchement est situé dans le coffret de distribution d l unité de condominium au 223 rue Léo Longueuil appartenant a mr Estevez Lizrazo Oscar

Lors de notre inspection nous n avons pas noté la présence d un coffret de branchement pour l espaces commune par contre nous avons remarqué que le coffret de branchement est situé dans le coffret de distribution d l unité de condominium au 223 rue Léo Longueuil appartenant a mr Estevez Lizrazo Oscar cet situation n est pas conforme dans l éthiques de la distribution équitable des coûts et dépense énergétiques communes des unités de condominium il devrait avoir un coffret de distribution avec disjoncteur indépendant avec un compteur attiré a celui ci dans la problématique présente nous vous recommandons de contacter l entrepreneur général et de l informer de cet situation et d entreprendre les mesures correctives par un maître

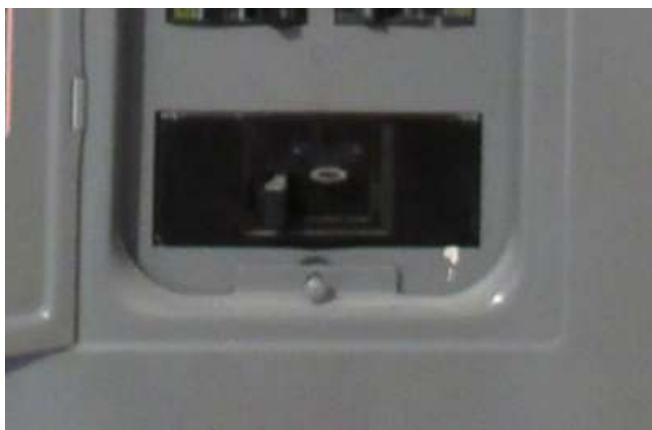
Aucune déficience au coffret de branchement électrique

Aucune déficience n'a été observée sur le coffret de branchement électrique du bâtiment évalué a a l'unité de condominium du.

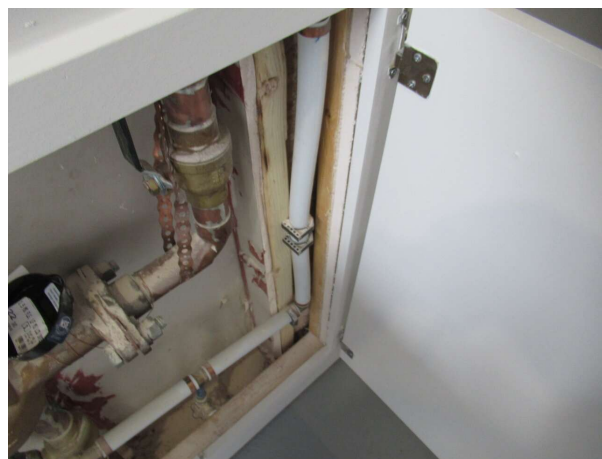
Mise à la terre non-visible sur l'entrée d'eau

Lors de notre inspection, nous n'avons pas pu vérifier la présence du branchement de la mise à la terre du système d'alimentation électrique de l'unité de condominium du bâtiment.

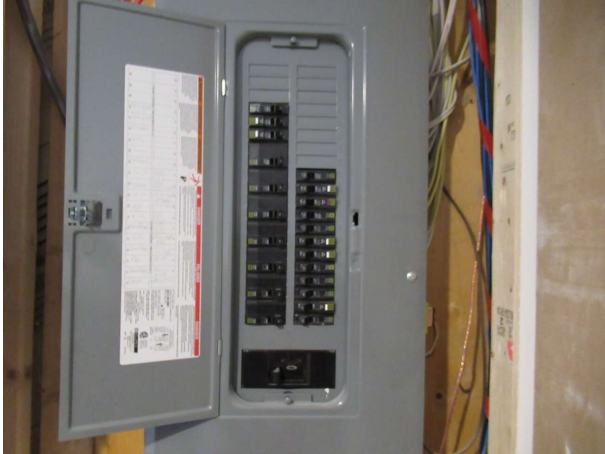
/panneau électrique

Aucune déficience apparente n'a été observée sur le panneau de distribution et son coffret de branchement intégré de l'unité de condominium échantillonné du bâtiment pour notre inspection préreception.

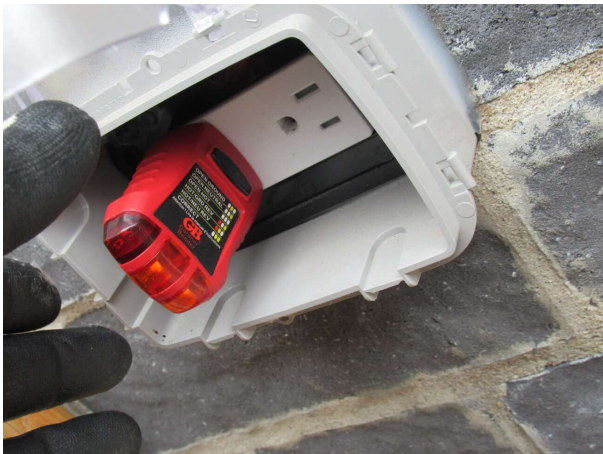
Prise de courant extérieure sans DDFT

Nous avons constaté sur la terrasse arrière et sur la façade arrière des prises de courant qui ne sont pas protégées par des Dispositifs de Détection de Fuite à la Terre (DDFT).

Ce dernier protège les usagers contre les risques d'électrocution et d'électrification qui peuvent causer des blessures importantes et même la mort.

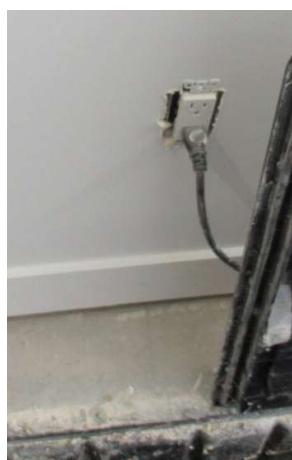
Prise de courant et interrupteurs sans DDFT et de plaque de protection

Nous avons constaté dans l'espace commun la prise de courant de la pompe submersible du bassin de captation qui n'est pas munie de DDFT et de cette plaque de protection.

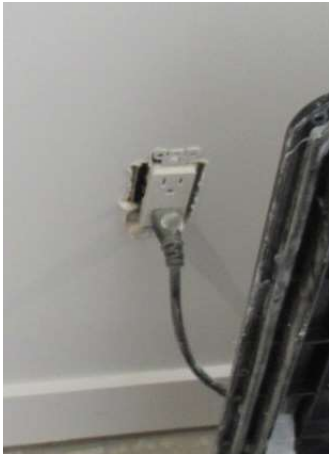
Prise de courant et interrupteur ainsi que lumière a l intérieur de l espace commun a la charge d une seul unité

Lors de notre inspection nous avons pas noté que les prises et interrupteur et l éclairage dans l espace commun était alimenté par le panneau de distributions l unité de condominium au 223 rue Léo Longueuil appartenant a mr Estevez Lizrazo Oscar cet situation n est pas conforme dans l éthiques de la distribution équitable des coûts et dépense énergétiques communes des unités de condominium il devrait avoir un coffret de distribution avec disjoncteur indépendant avec un compteur attiré a celui ci dans la problématique présente nous vous recommandons de contacter l entrepreneur général et de l informer de cet situation et d entreprendre les mesures correctives par un maître électricien

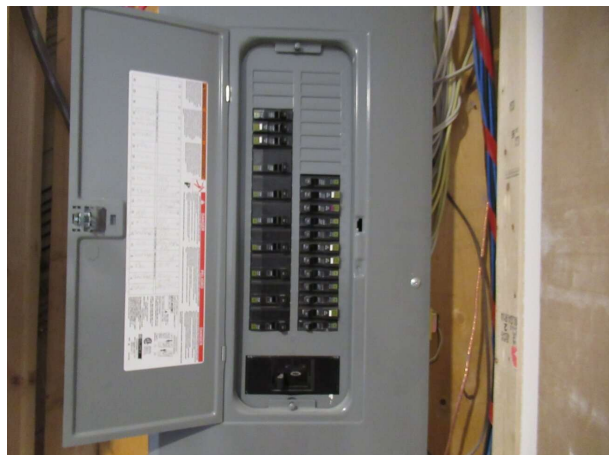
luminaire commun branché dans le panneau de distribution  
d'une unité de condominium et non dans un panneau  
commun

Lors de notre inspection nous avons pas noté que les luminaires extérieur situé dessous les corniches dans le soffite était alimenté par le panneau de distributions l'unité de condominium au 223 rue Léo Longueuil appartenant a mr Estevez Lizrazo Oscar cet situation n est pas conforme dans l'éthiques de la distribution équitable des coûts et dépense énergétique communes des unités de condominium il devrait avoir un coffret de distribution avec disjoncteur indépendant avec un compteur attribué a celui ci dans la problématique présente nous vous recommandons de contacter l'entrepreneur général et de l'informer de cet situation et d'entreprendre les mesures correctives par un maître électricien

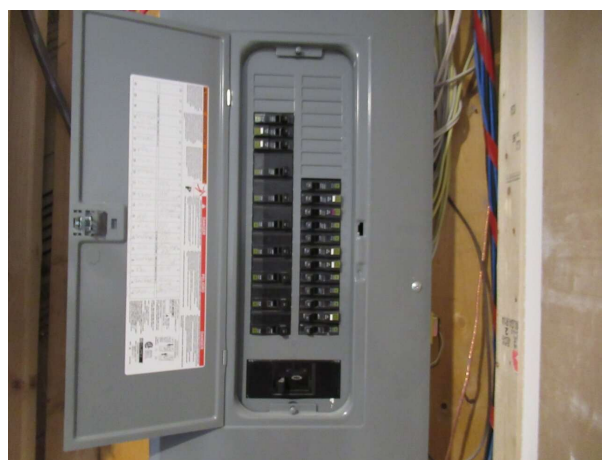
le coffret de distribution de l'unité de condominium au 223 rue Léo Longueuil appartenant à Mr Estevez Lizrazo Oscar

Lors de notre inspection nous avons noté la présence de générateur de chaleur par plinthe électrique par contre nous avons remarqué que son disjoncteur électrique était positionné dans le coffret de distribution de l'unité de condominium au 223 rue Léo Longueuil appartenant à Mr Estevez Lizrazo Oscar cette situation n'est pas conforme dans l'éthique de la distribution équitable des coûts et des dépenses énergétiques communes des unités de condominium il devrait avoir un coffret de distribution avec disjoncteur indépendant avec un compteur attribué à celui-ci dans la problématique présente nous vous recommandons de contacter l'entrepreneur général et de l'informer de cette situation et d'entreprendre les mesures correctives par un maître-électricien

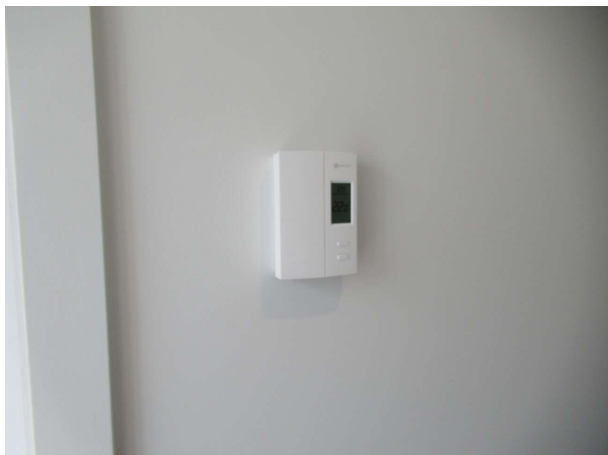
Lors de notre inspection nous avons noté la présence du thermostat programmable de la plinthe électrique par contre nous avons remarqué que son disjoncteur électrique était positionné dans le coffret de distribution d l unité de condominium au 223 rue Léo Longueuil appartenant a mr Estevez Lizrazo Oscar cet situation n est pas conforme dans l'éthiques de la distribution équitable des coûts et dépense énergétiques communes des unités de condominium il devrait avoir un coffret de distribution avec disjoncteur indépendant avec un compteur attitré a celui ci dans la problématique présente nous vous recommandons de contacter l'entrepreneur général et de l'informer de cet situation et d'entreprendre les mesures correctives par un maître électricien

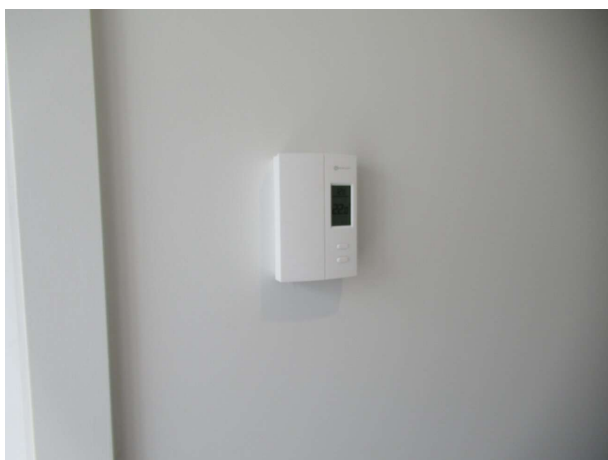
Thermostat

Aucune déficience n'a été observée sur le système de contrôle du chauffage.

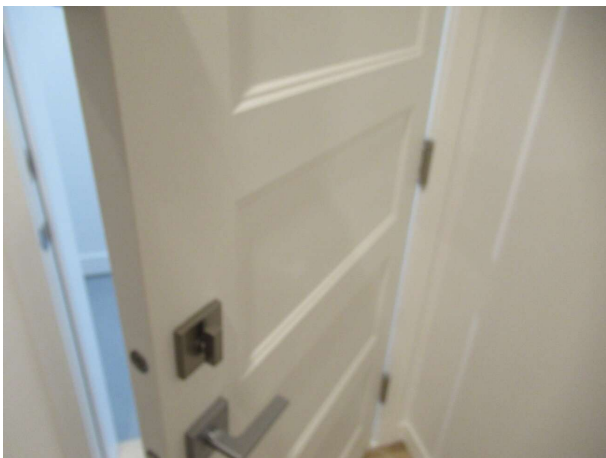
Aucune déficience observée

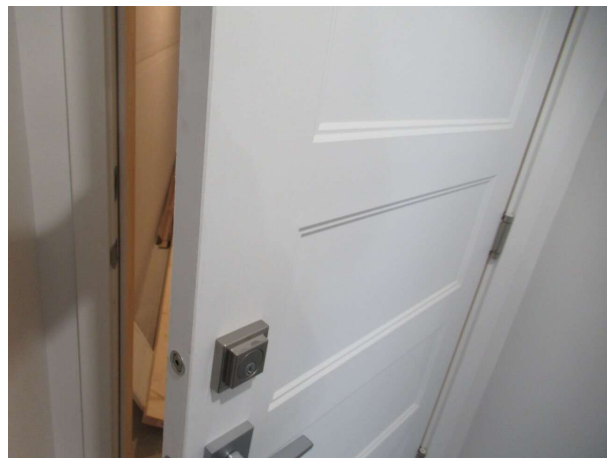
Aucune déficience observée

Nous avons inspecté ces éléments conformément à notre méthode d'inspection et aucune anomalie ne fut soulevée.

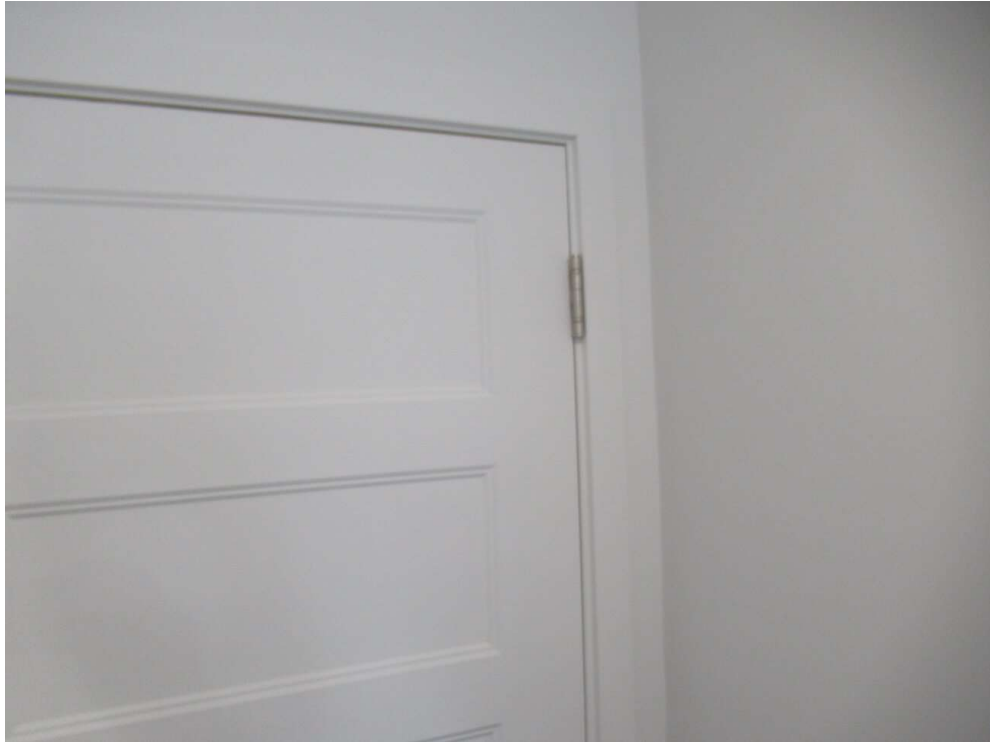
Aucune déficience observée

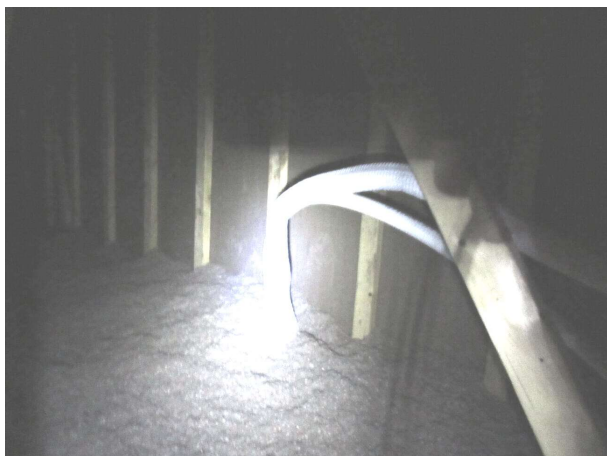
Aucun cernes ou signe d'infiltration apparent

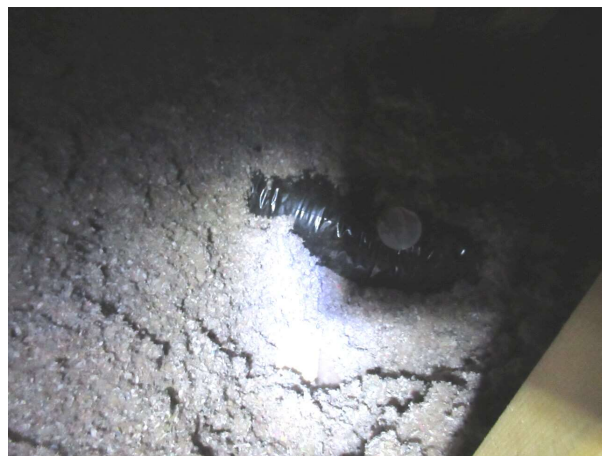
Aucune anomalie sur l'isolation

Aucune déficience ou anomalie n'ont été décelée sur l'isolation ou sur le pare-vapeur. L'isolation était uniforme et sans taches ou cernes. Notez cependant que l'angle d'observation peut ne pas nous permettre d'observer certaines déficiences.

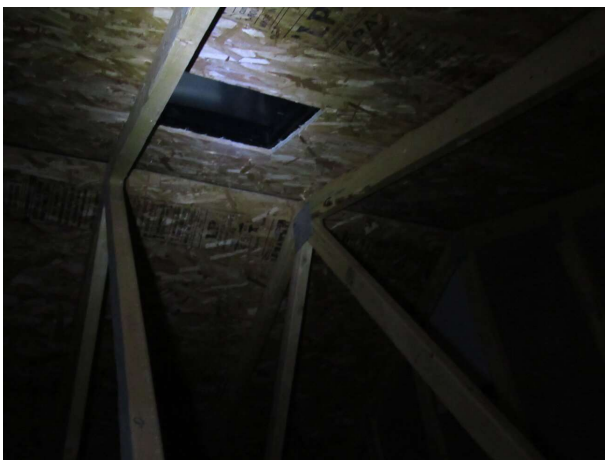
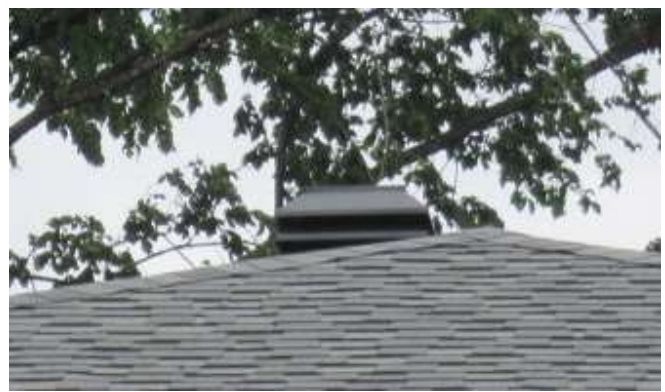
"Maximum" sur le toit

Aucune déficience apparente n'a été observée sur la ventilation de la toiture.

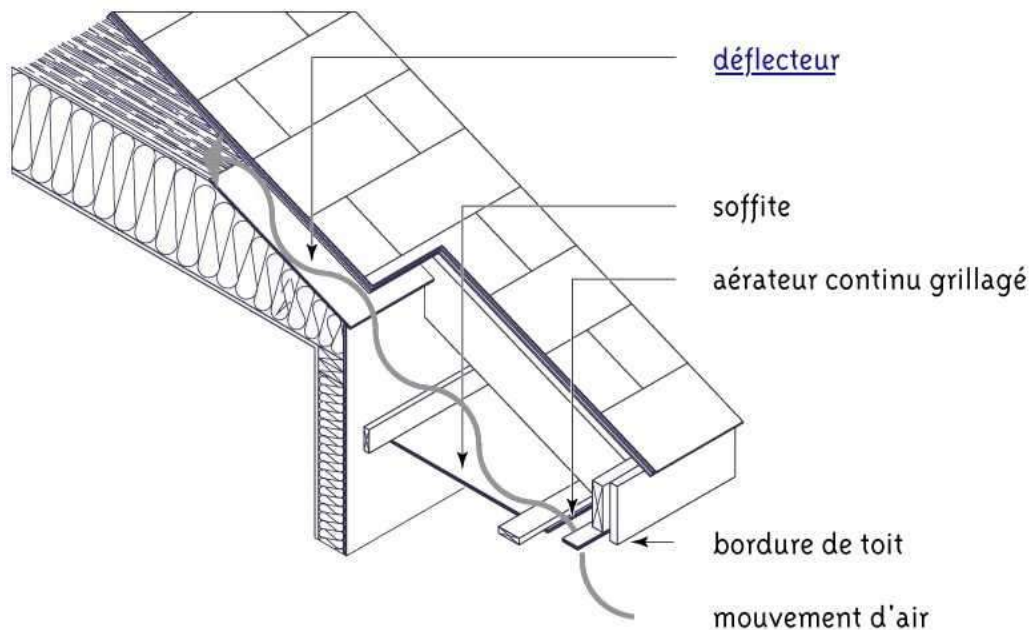
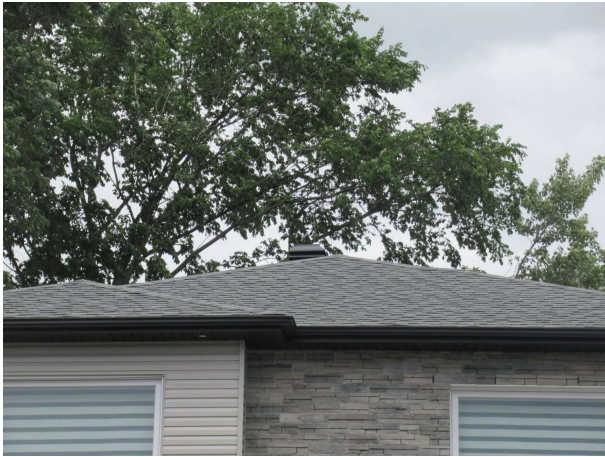
Ventilation par les soffites

les soffites

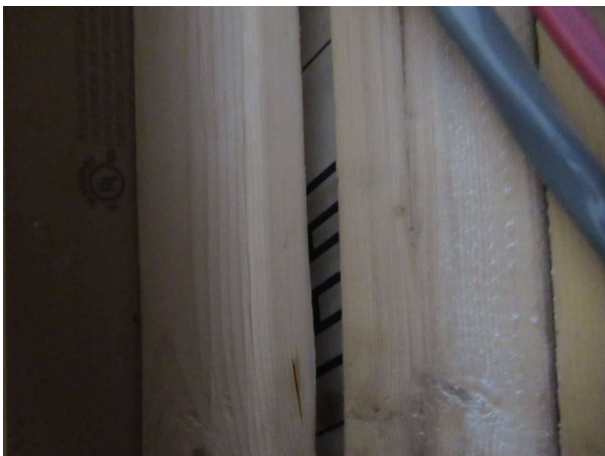
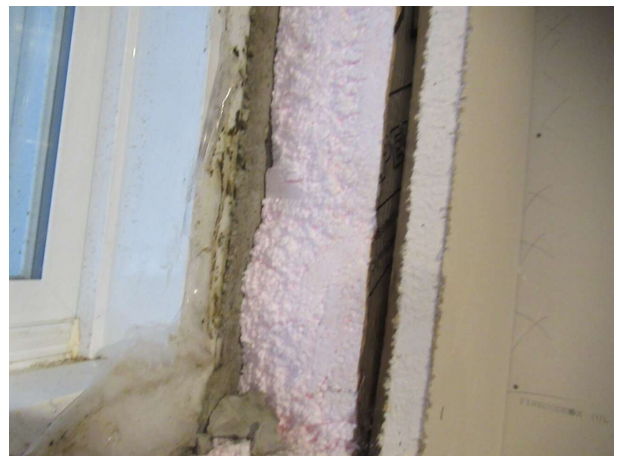
Isolant et pare-vapeur visible

Isolant de styromousse extrudé

Aucune déficience ou anomalie n'ont été décelée sur l'isolation de la fondation ou sur le pare-vapeur.

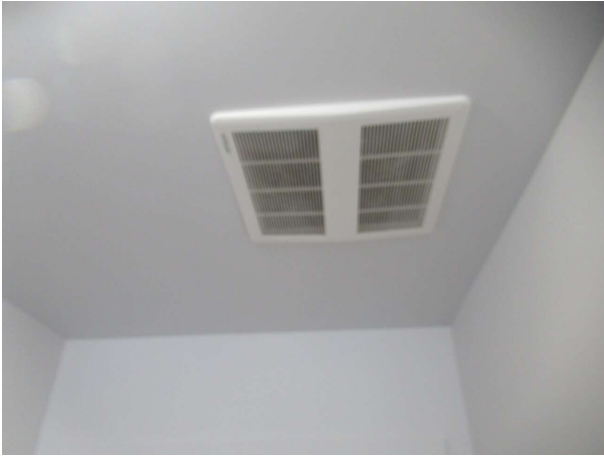
Aucune déficience observée

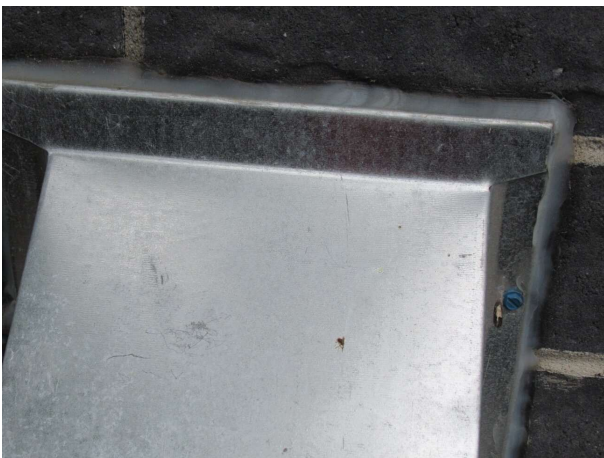
Aucune déficience observée

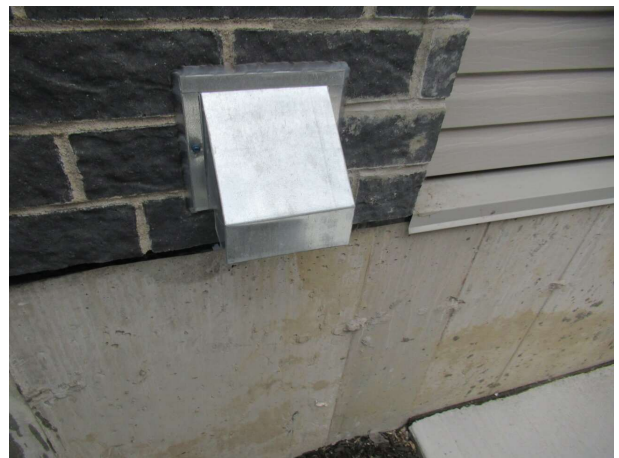
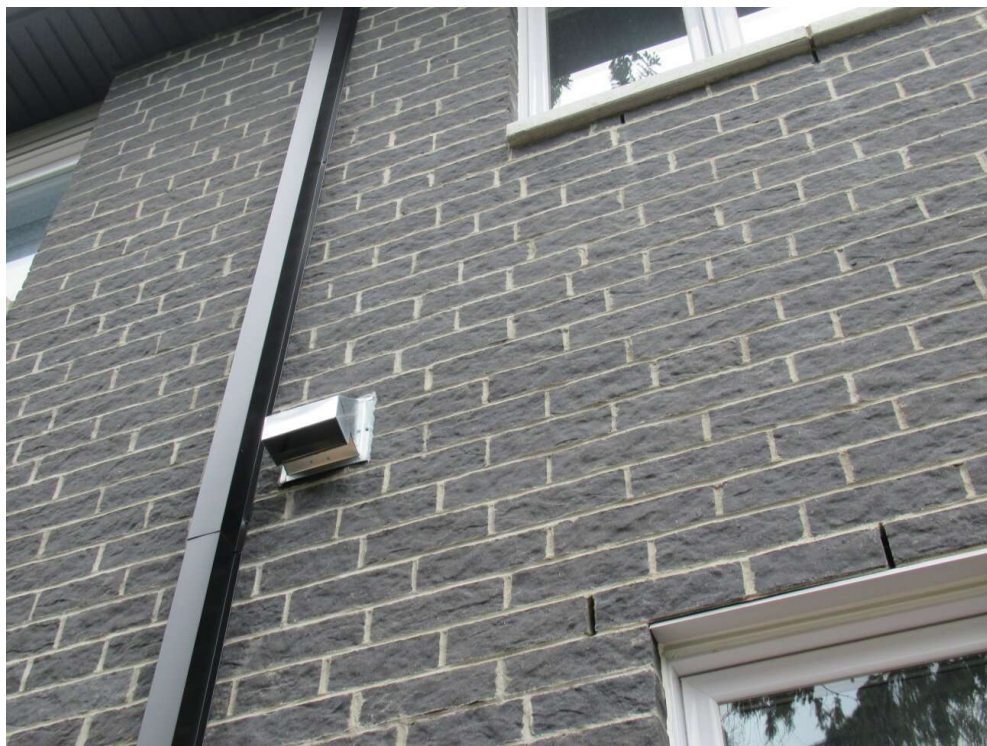
Conduit d'évacuation de la sècheuse en acier

Aucune déficience n'a été observée lors de notre inspection.

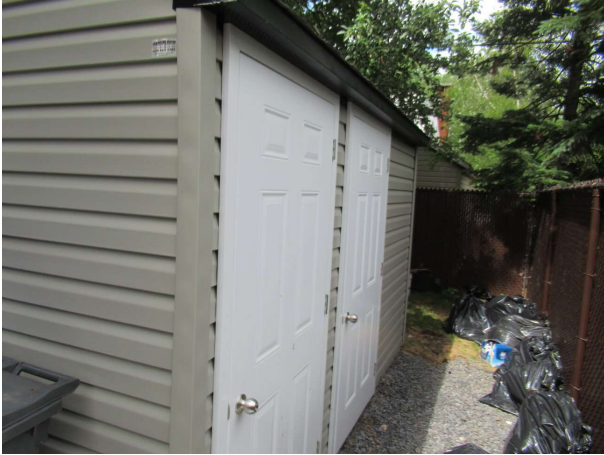
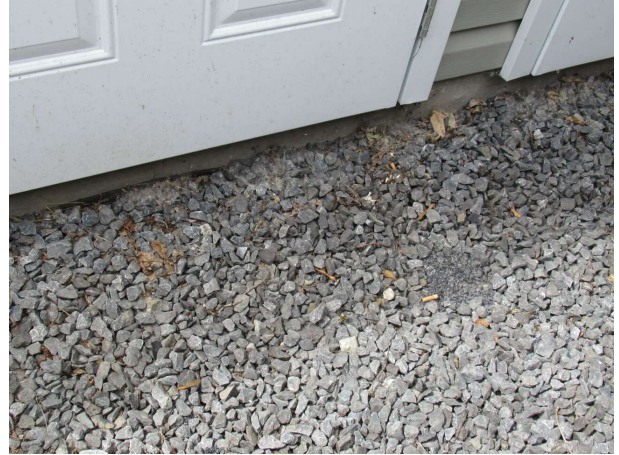
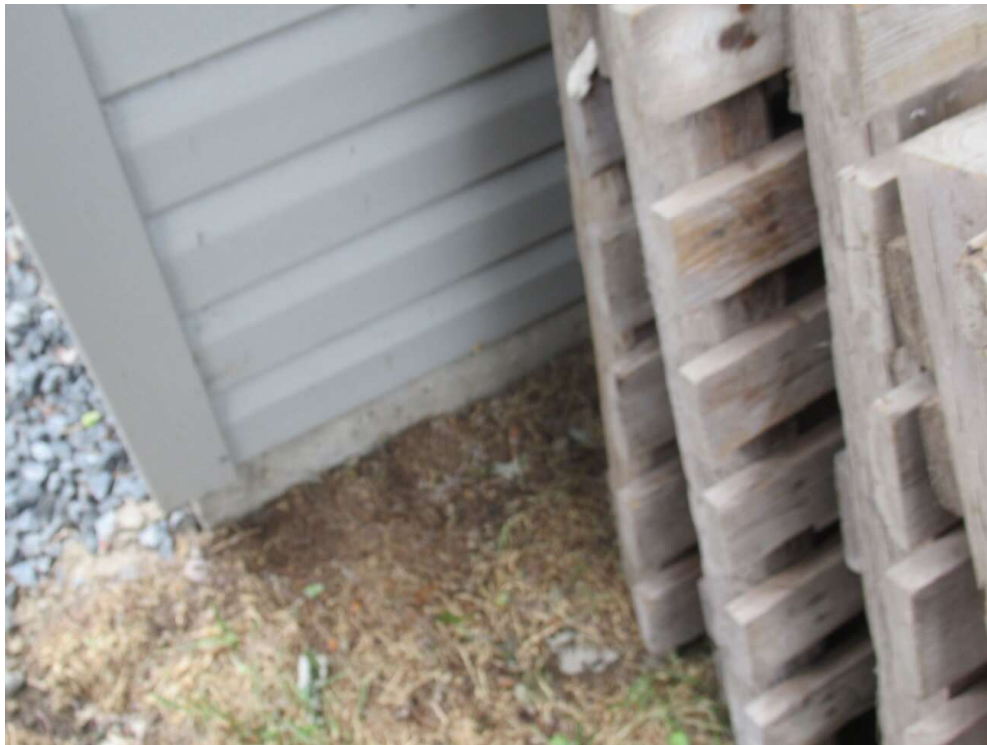
Limitation sur cabanon et ces éléments

Lors de notre inspection, nous avons noté la présence d'un cabanon et ses éléments. Dans le cadre de notre mandat, notre inspection ne peut cautionner ses composantes du bâtiment ce n'est qu'à titre d'observation.
