Habitation Prestige

PROPRIÉTÉ SITUÉE AU  
, Québec

Dossier: 060720AF  
Date de l'inspection: 2020-07-06

## RAPPORT D'INSPECTION PRÉACHAT

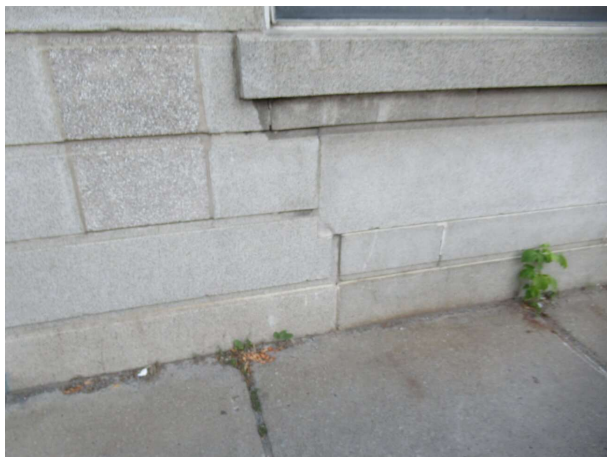
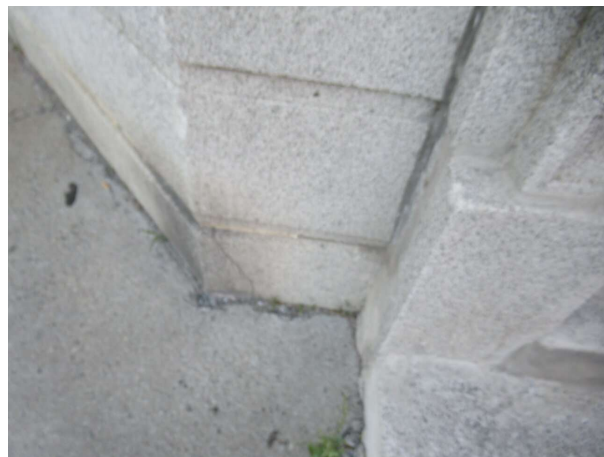
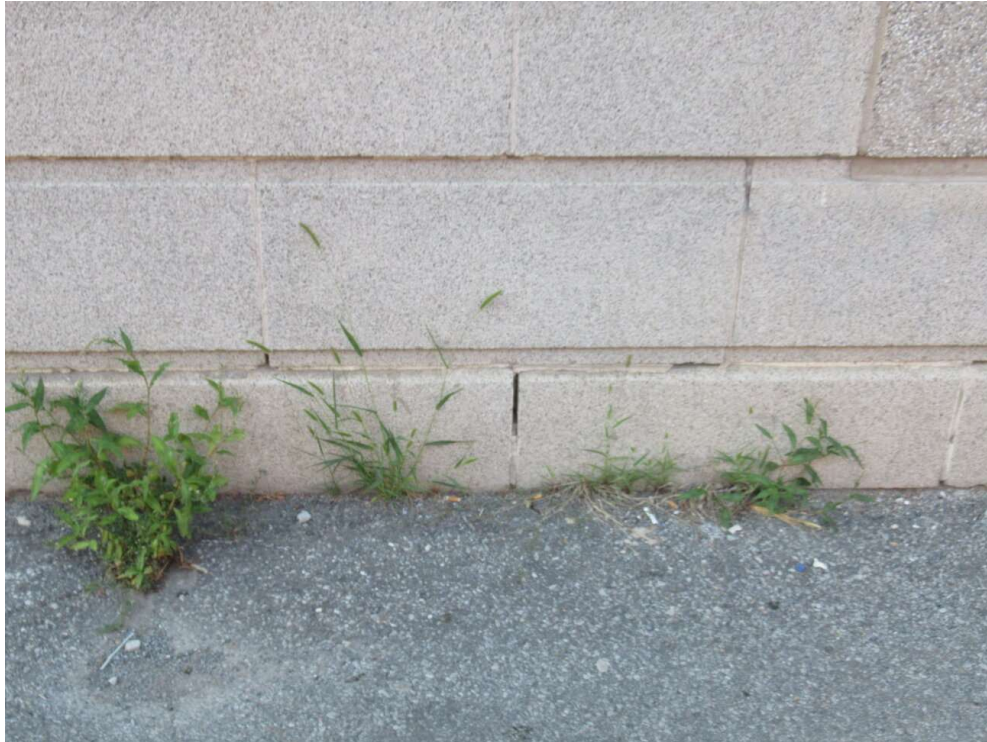
Limitation sur la fondation la membrane et le drain

Dans le cadre de notre inspection, il nous a pas été possible de vérifier les éléments enfouies dans le sol tel la membrane delta, le drain, sa connexion et la fondation elle-même. Ce qui constitue une limitation a notre inspection et donc ne peut cautionner ces éléments.

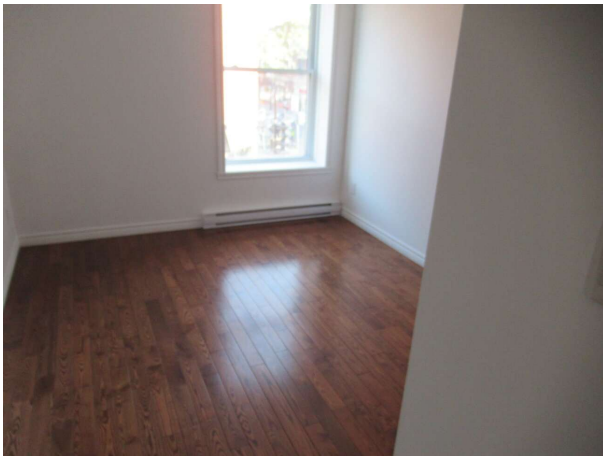
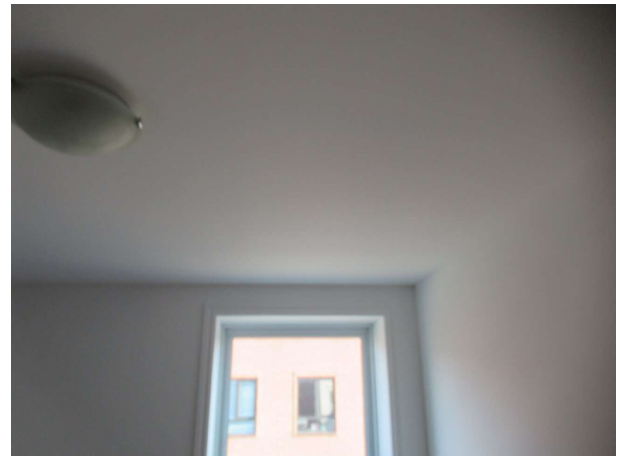
Revêtement sur la structure des planchers et des plafonds

Lors de notre inspection, il ne nous a pas été possible d'inspecter et vérifier l'ensemble de la structure des planchers et des plafonds. En effet, la structure (solive, support de plancher, solive de rive, etc.) est cachée par le revêtement de gypse et les tuiles de plafonds et nous ne sommes pas en mesure de vérifier l'intégrité des éléments qui sont cachés. Il ne nous a pas été possible, non plus, de vérifier, la présence d'une membrane plastique imperméable entre la solive de rive et la fondation, car celle-ci est cachée par un "bouchon" d'isolant de laine et d'un pare-vapeur. L'isolant a été retiré à deux endroits afin de vérifier l'intégrité de la structure derrière l'isolant.

Si des dommages existent sur ces éléments, seuls les propriétaires peuvent en connaître l'existence. Nous vous recommandons de faire compléter et d'obtenir la Déclaration du vendeur et de vous assurer de la condition des éléments non inspectés auprès de ces derniers.

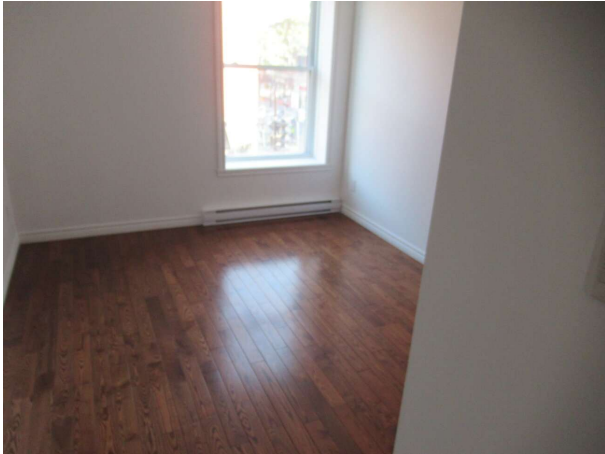
Limitation - Revêtement de gypse sur les murs porteurs

Lors de notre inspection, il ne nous a pas été possible d'inspecter et vérifier la structure des murs porteurs. En effet, les murs porteurs sont recouverts de gypse et nous ne sommes pas en mesure de vérifier l'intégrité des éléments qui sont cachés.

Si des dommages existent sur ces éléments, seuls les propriétaires peuvent en connaître l'existence. Nous vous recommandons de faire compléter et d'obtenir la Déclaration du vendeur et de vous assurer de la condition des éléments non inspectés auprès de ces derniers.

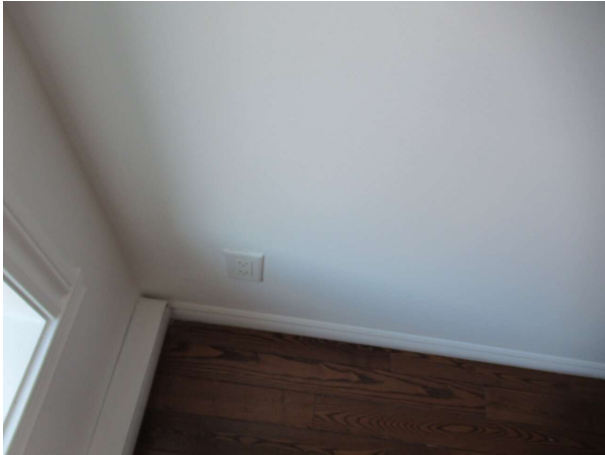
Limitation sur le mur mitoyen

Lors de notre inspection, il ne nous a pas été possible d'inspecter et vérifier la structure du mur mitoyen, car ce dernier est recouvert d'un revêtement de finition.

Si des dommages existent sur cet élément, seuls les propriétaires peuvent en connaître l'existence. Nous vous recommandons de faire compléter et d'obtenir la Déclaration du vendeur et de vous assurer de la condition des éléments non inspectés auprès de ces derniers.

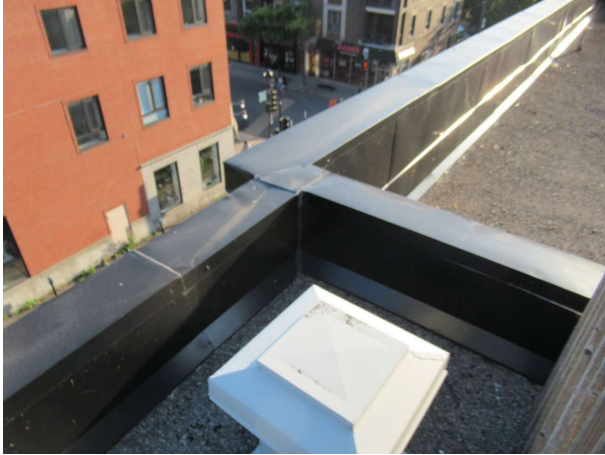
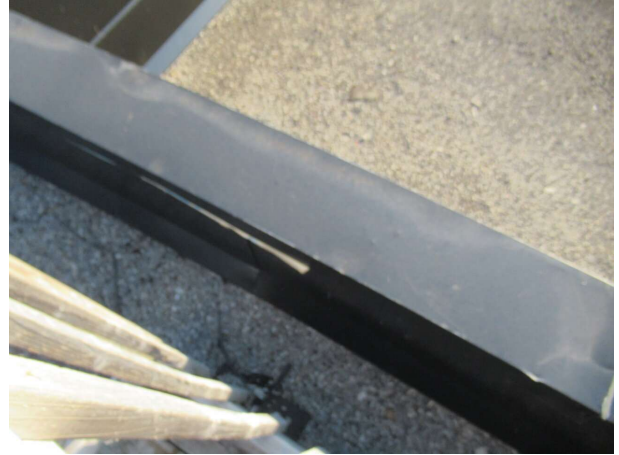
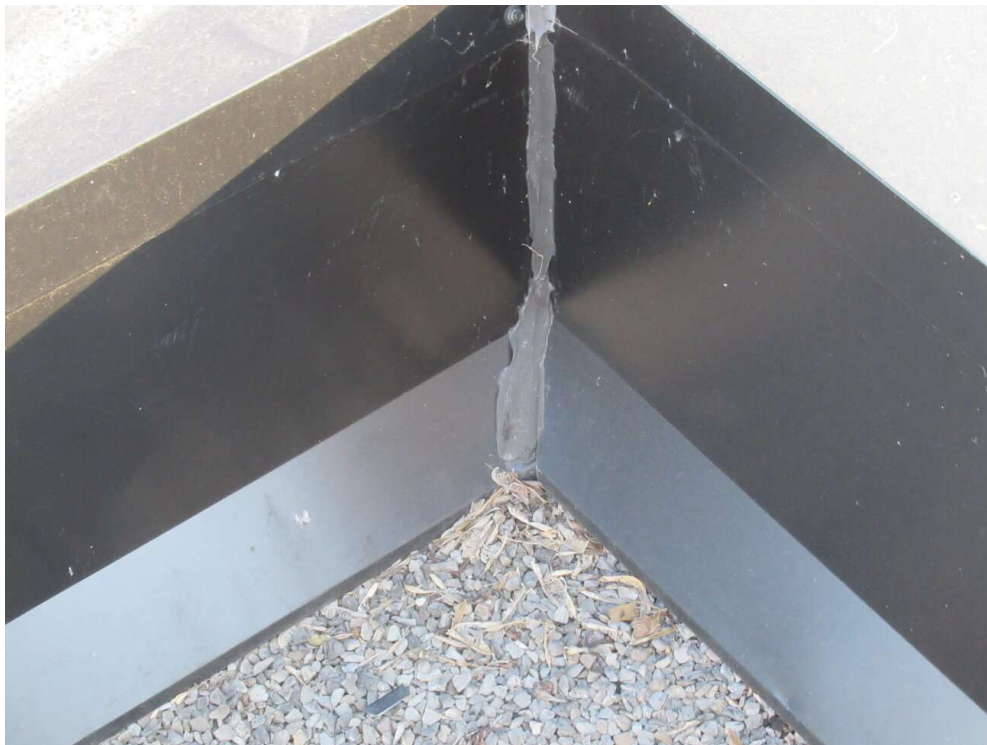
Section inaccessible dans l'entre-toit

Aucun calcul de la structure du toit n'est effectué, seulement les anomalies apparentes sont notées au rapport. Pour tout calcul de la structure, faire appel à un ingénieur qualifié en structure.

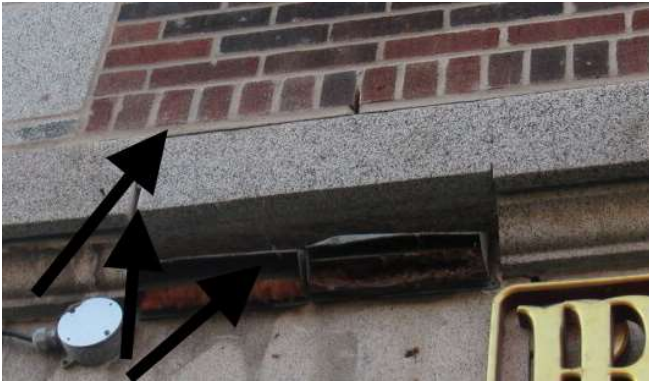
Ouverture dans le revêtement

Lors de l'inspection, nous avons noté la présence de registre bloqué sur le revêtement extérieur sur la façade.

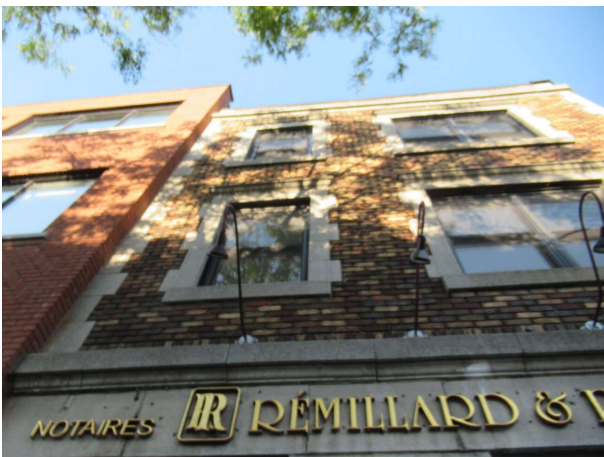
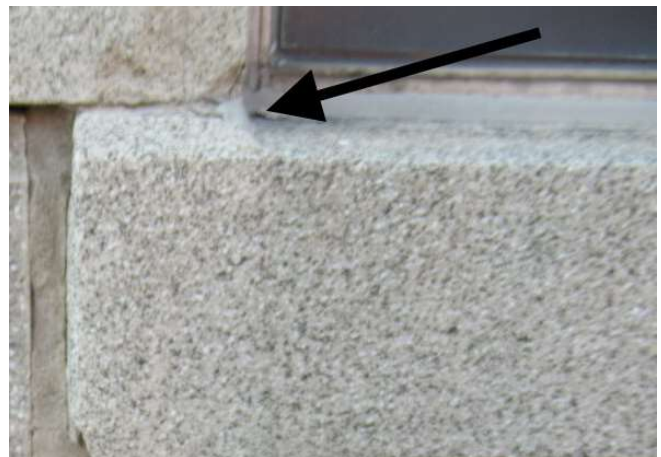
Entretien du scellement

Calfeutrer les fenêtres, les sorties et les percements dans l'enveloppe doit se faire en respectant quelques

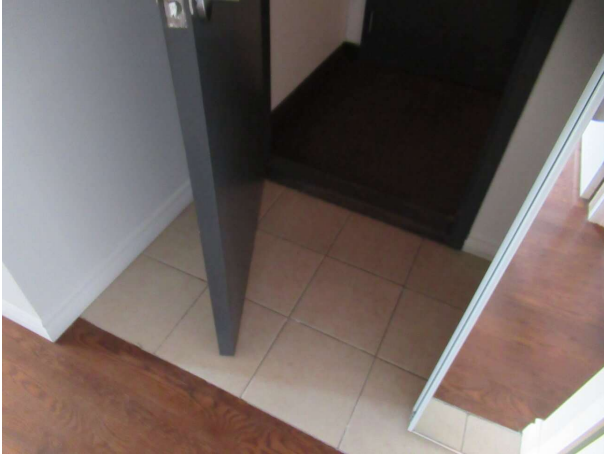
Aucune déficience apparente

Lors de l'inspection, nous n'avons noté aucune déficience apparente sur les portes extérieures.

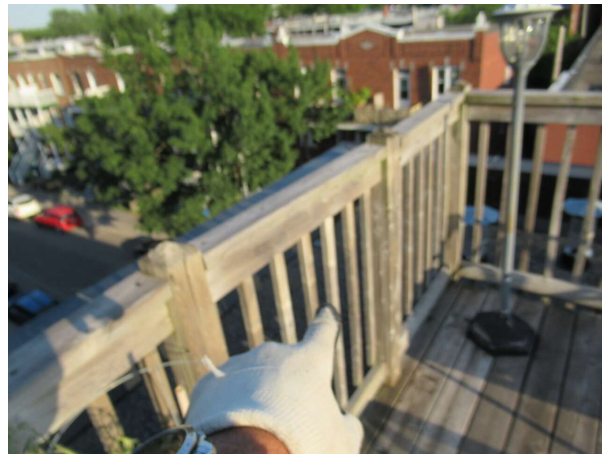
Balustrade et main-courante mal fixée

Nous avons noté que la balustrade et la main courante de la terrasse extérieur sont mal fixées.

Dans sa condition actuelle, cette situation comporte un risque de blessures lors de chute pour les occupants.

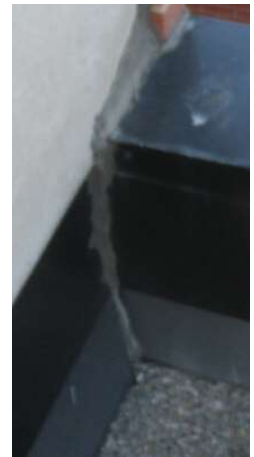
Scellant sec et craqué

Lors de l'inspection du toit plat, nous avons noté que les solins d'aluminium du toit comportent de nombreuses ouvertures colmatées avec du scellant qui est sec.

Nous vous recommandons de contacter le syndicat des condominiums afin de refaire les joints de scellant et de faire vérifier l'étanchéité des solins par une personne qualifiée et compétente. Notez aussi qu'il est recommandé de retirer le vieux scellant avec un solvant approprié et rendre les surfaces propres avant de procéder à la pose d'un nouveau scellant.

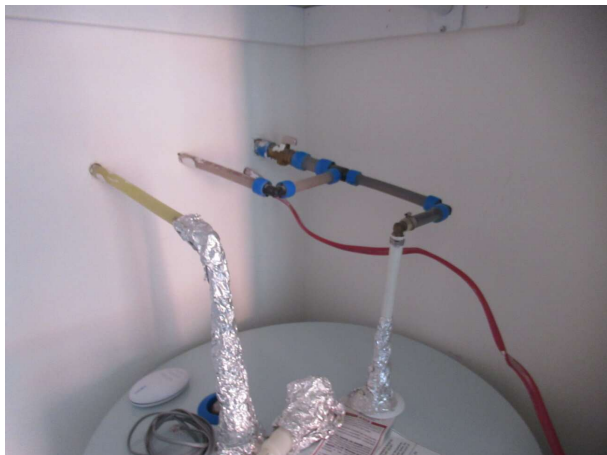
Inspection limitée du système de plomberie

Dans le cadre de son inspection, l'inspecteur ne vérifie pas les éléments de plomberie ou les systèmes qui sont cachés derrière les revêtements, enfouis, fermés ou hors d'usage. Il n'évalue pas non plus les réseaux privés ou publics d'alimentation et d'évacuation, la qualité ou le système de traitement de l'eau et les fuites possibles des bains ou des douches. Dans le cadre d'une inspection visuelle, la qualité de l'eau n'est pas évaluée et une analyse d'eau devra être effectuée afin de confirmer celle-ci.

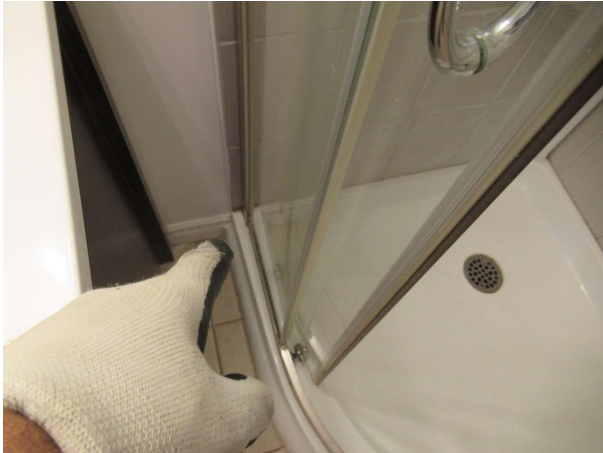
Joint de la douche

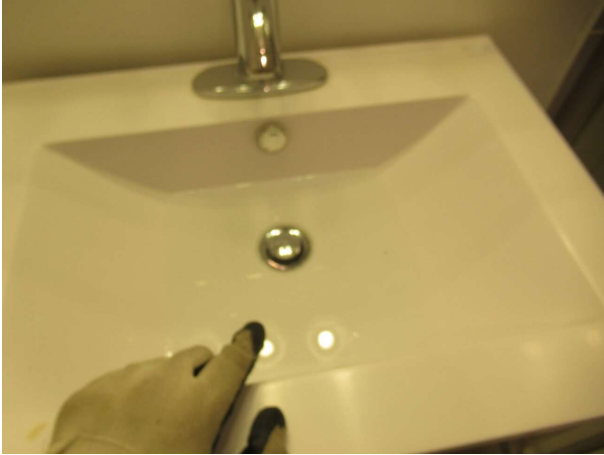
Écoulement lent du lavabo

Nous avons remarqué que l'eau s'écoulait trop lentement dans le fond du lavabo de la salle de bain.

Cette situation est un indice d'une mauvaise ventilation des tuyaux (tuyau d'évent manquant) ou d'une accumulation de résidus dans les tuyaux.

Faites corriger par un plombier pour éviter un débordement.

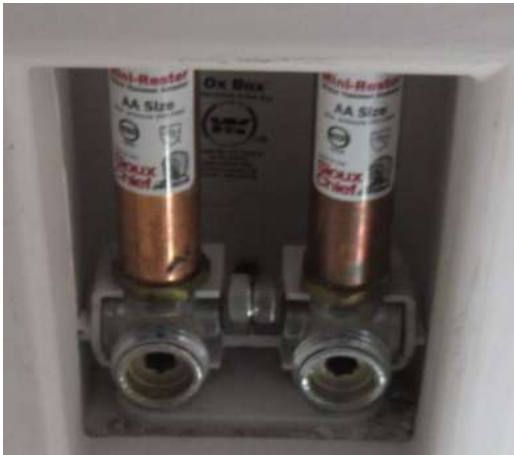
Dispositif anti-bélier

Lors de l'inspection, nous n'avons pas noté l'installation de dispositifs mécaniques "antibélier" sur certaines parties du système d'alimentation d'eau. Ces dispositifs peuvent être présents, mais être cachés par la cloison de gypse du mur.

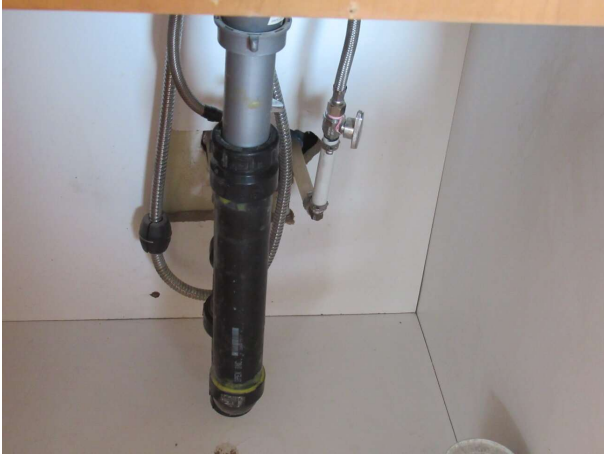
Conduit en ABS

Lors de notre vérification, aucun dommage ou fuite d'eau n'ont été observé sur les conduits d'évacuation et de ventilation, et sur les événements de plomberie. Nous n'avons observé aucune problématique apparente avec l'efficacité de l'écoulement du système d'évacuation des eaux.

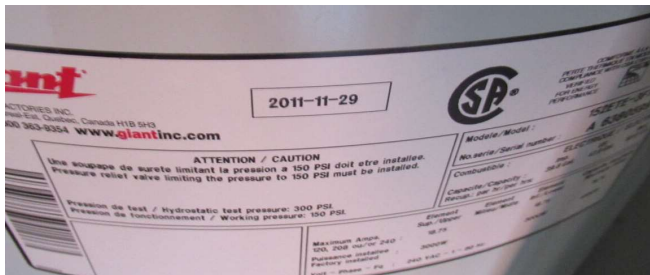
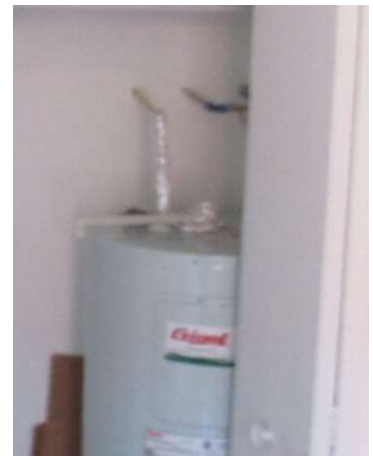
Chauffe-eau âgé à remplacer

Chauffe-eau âgé

Lors de notre inspection, nous avons noté que le chauffe-eau est âgé de 9 ans selon sa plaque signalétique.

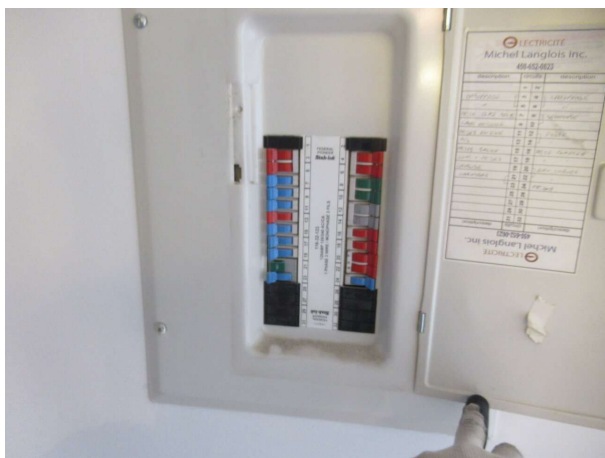
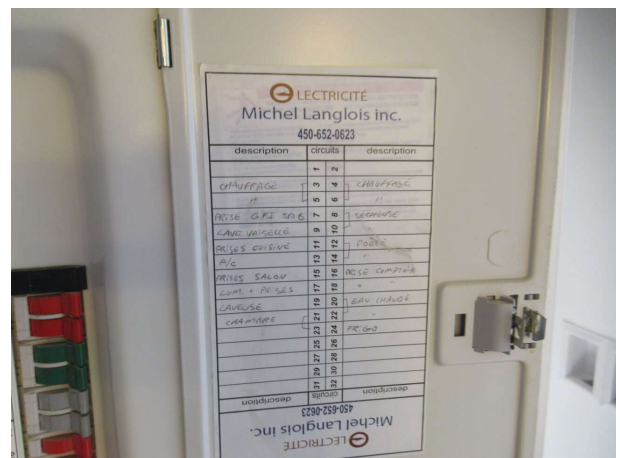
Aucune déficience apparente n'a été observée sur le panneau de distribution et son coffret de branchement intégré.

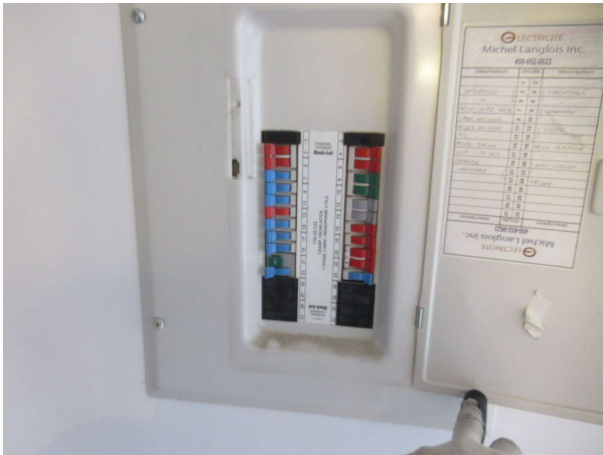
Nature du câblage électrique non confirmé

Étant donné que nous n'avons pas été en mesure d'ouvrir le panneau de distribution du bâtiment, nous ne sommes pas en mesure de confirmer si les câbles desservant le bâtiment sont en cuivre ou en aluminium.

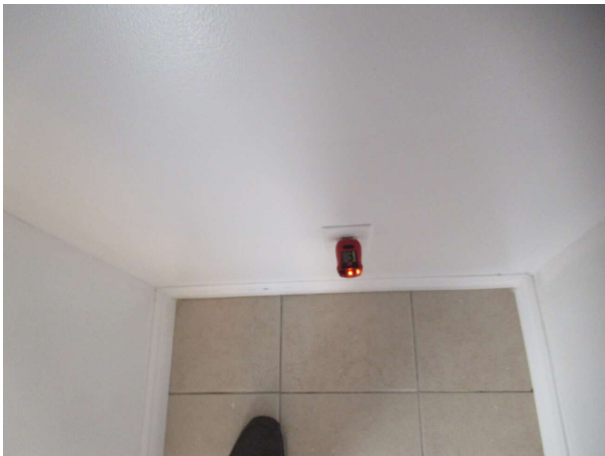
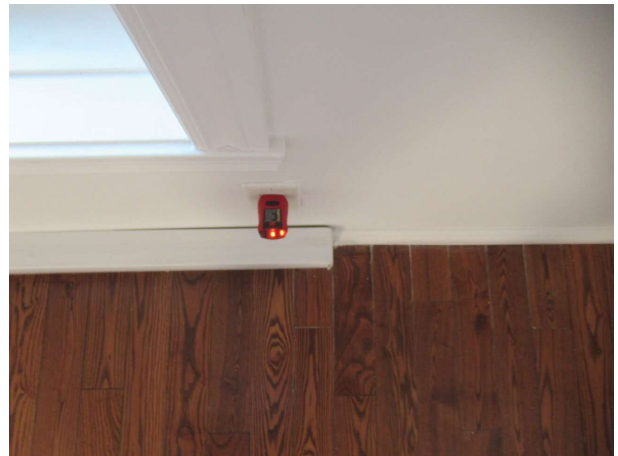
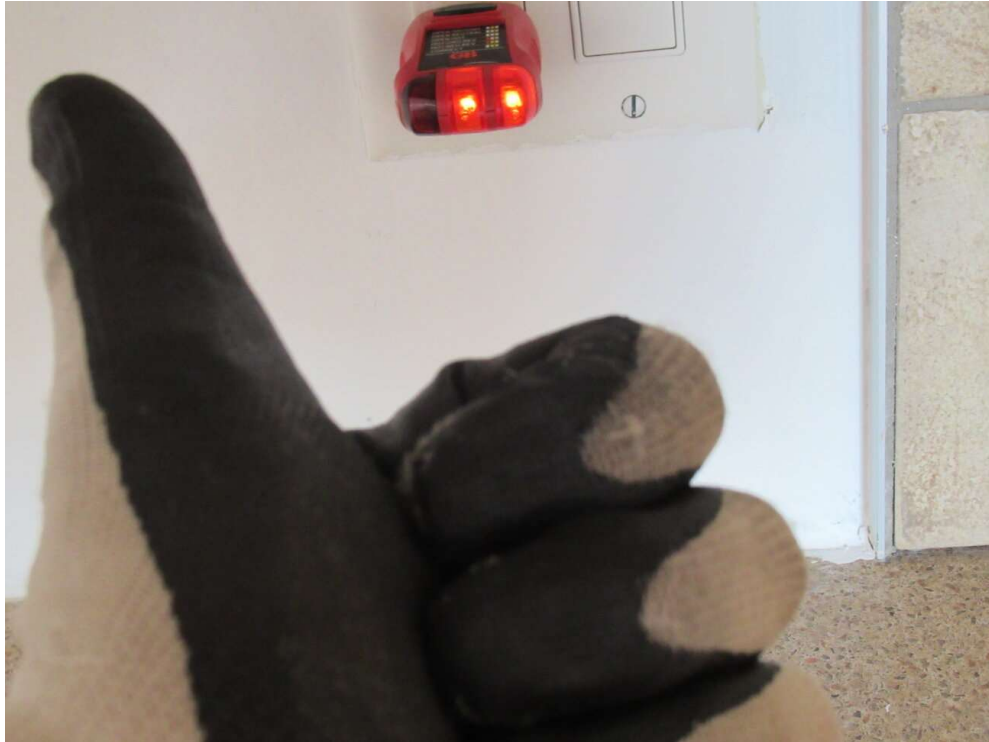
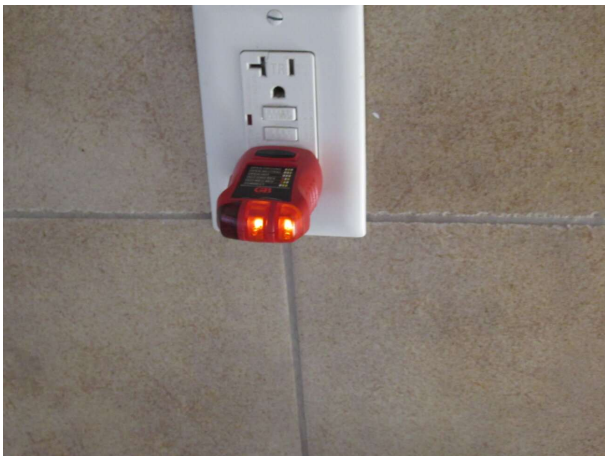
Aucune déficience apparente

Dans le cadre de notre inspection, nous n'avons noté aucune déficience apparente aux interrupteurs et prises de courant.

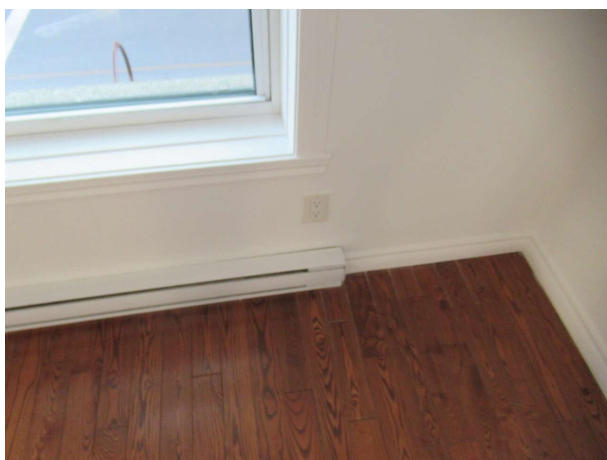
Aucune déficience apparente aux plinthes électriques

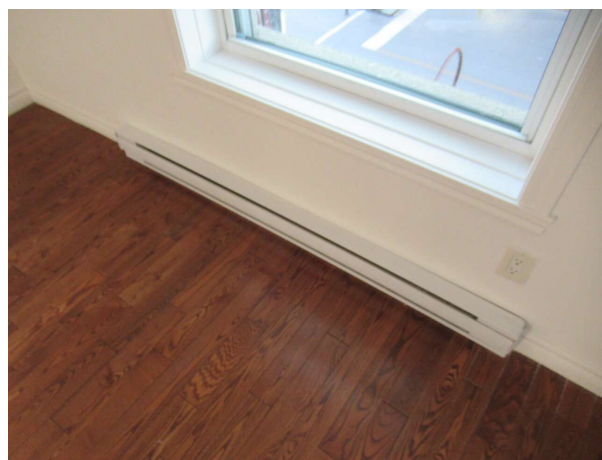
Aucune déficience apparente aux plinthes électriques

Aucune déficience n'a été observée sur le système de plinthes électriques et de convecteurs.

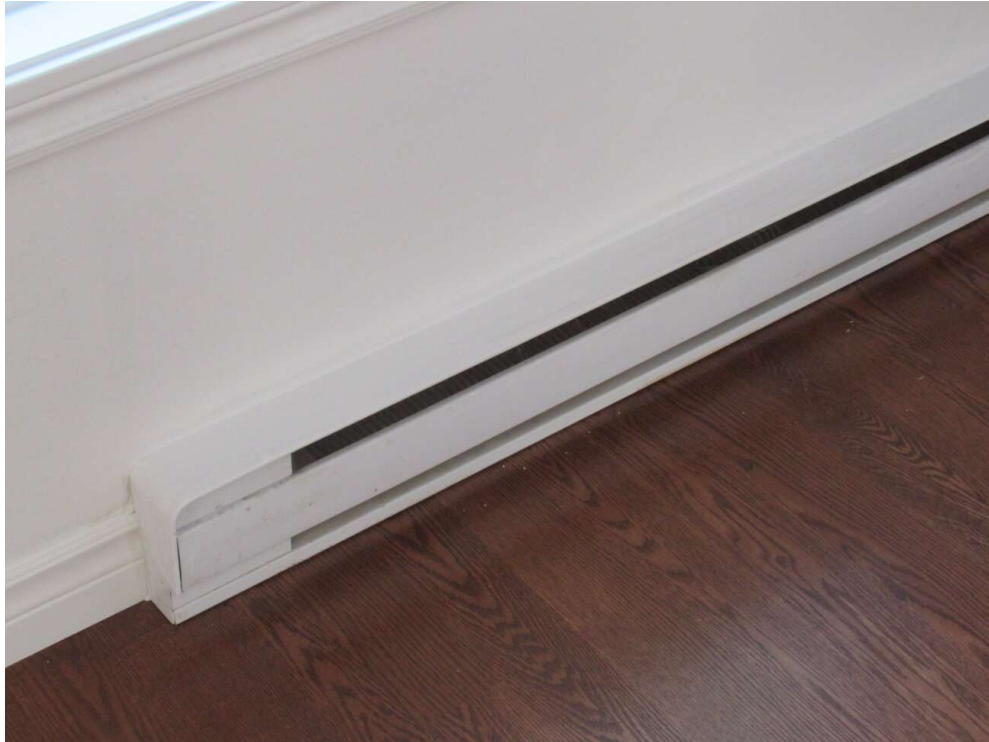
Aucune déficience apparente aux plinthes électriques

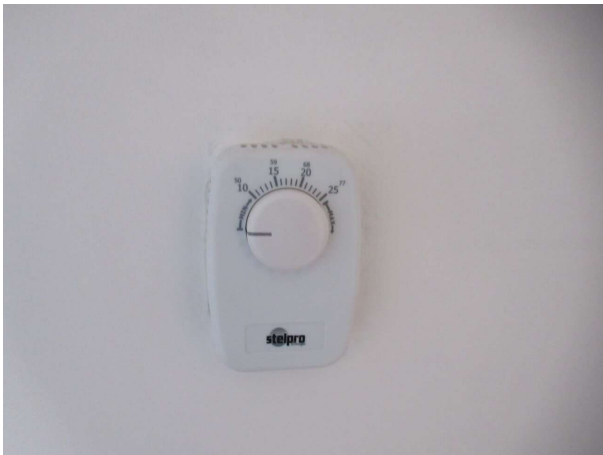
Aucune déficience observée

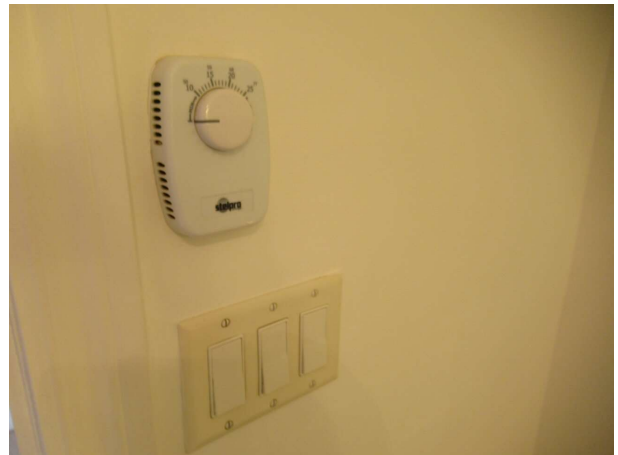
Aucune déficience observée

Aucune déficience n'a été observée sur le système de contrôle du chauffage.

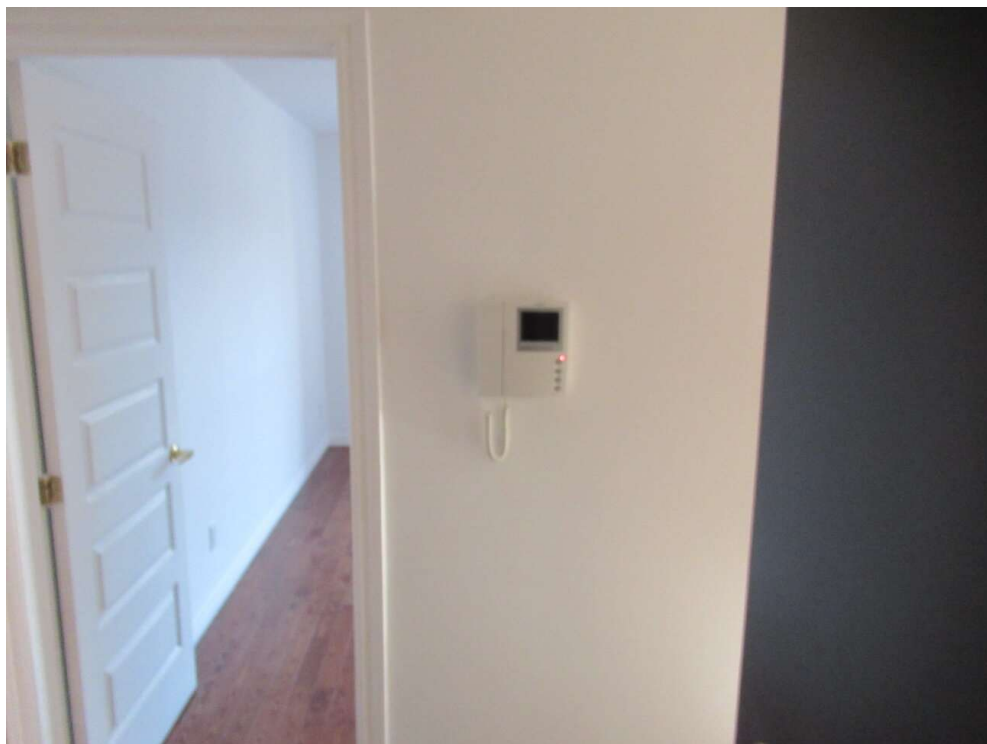
Aucune déficience observée

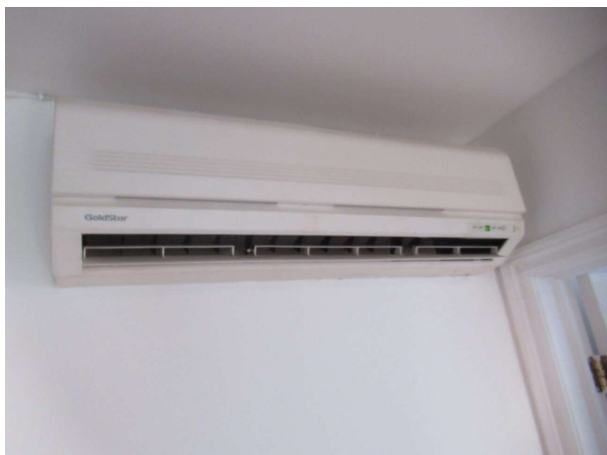
Aucune déficience apparente du distributeur mural ventilations de la climatisation

Aucune déficience n'a été observée sur les conduits de ventilation de l'air climatisé et sur ses registres.

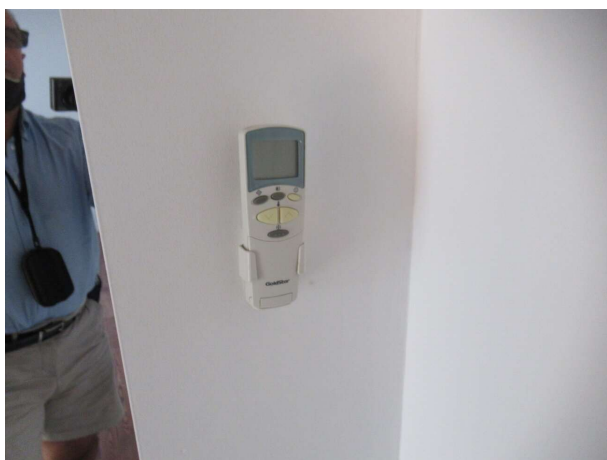
Télécommande du système de climatisation

Aucune déficience n'a été observée sur la télécommande du système de climatisation.

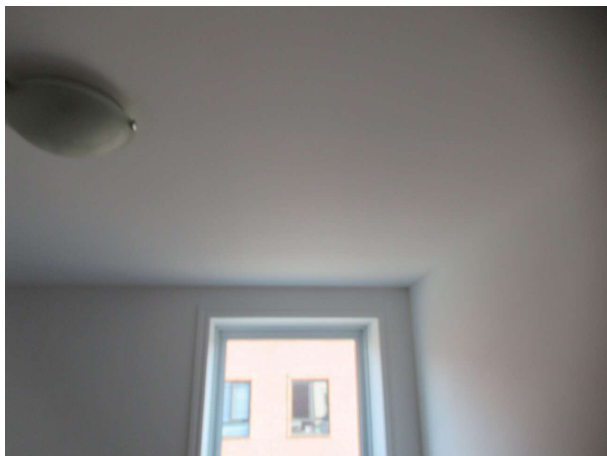
Composante sans déficience observée

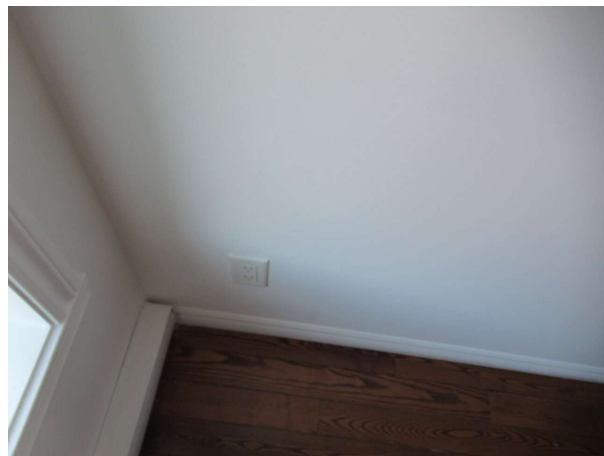
Composante sans déficience observée

Aucun dommage (ou déficience) significatif n'a été observé sur les revêtements de murs et de plafonds du bâtiment.

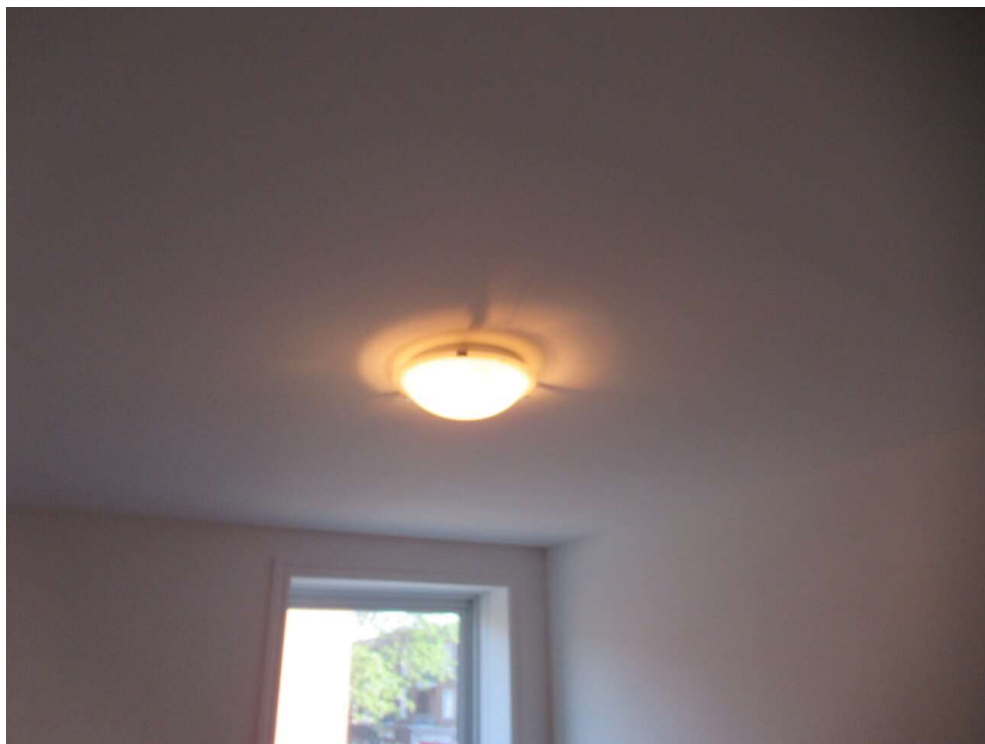
Composante sans déficience observée

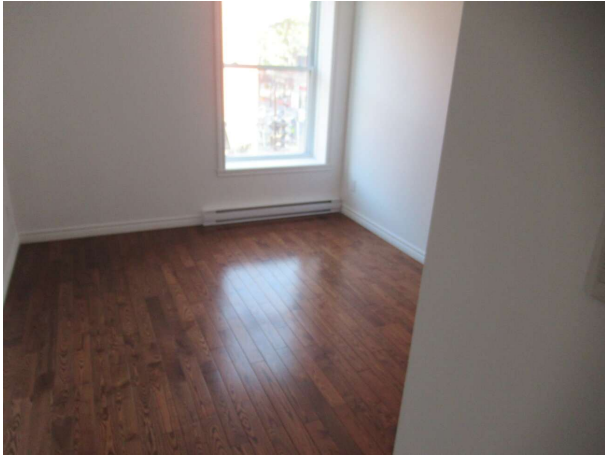
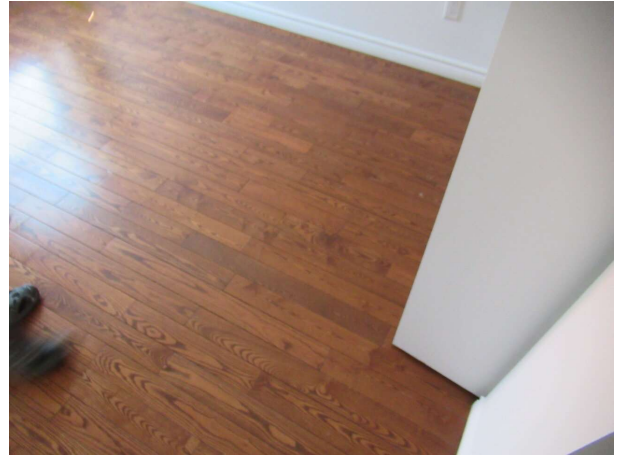
Latte de bois

La partie visible des revêtements de plancher ne présente pas de déficience significative. Nous n'avons pas noté de vallonement important, de planchers qui craquent, des fissures ou autres imperfections pouvant nous permettre de déceler une anomalie structurale. Nous n'avons pas noté de cernes ou traces d'infiltration.

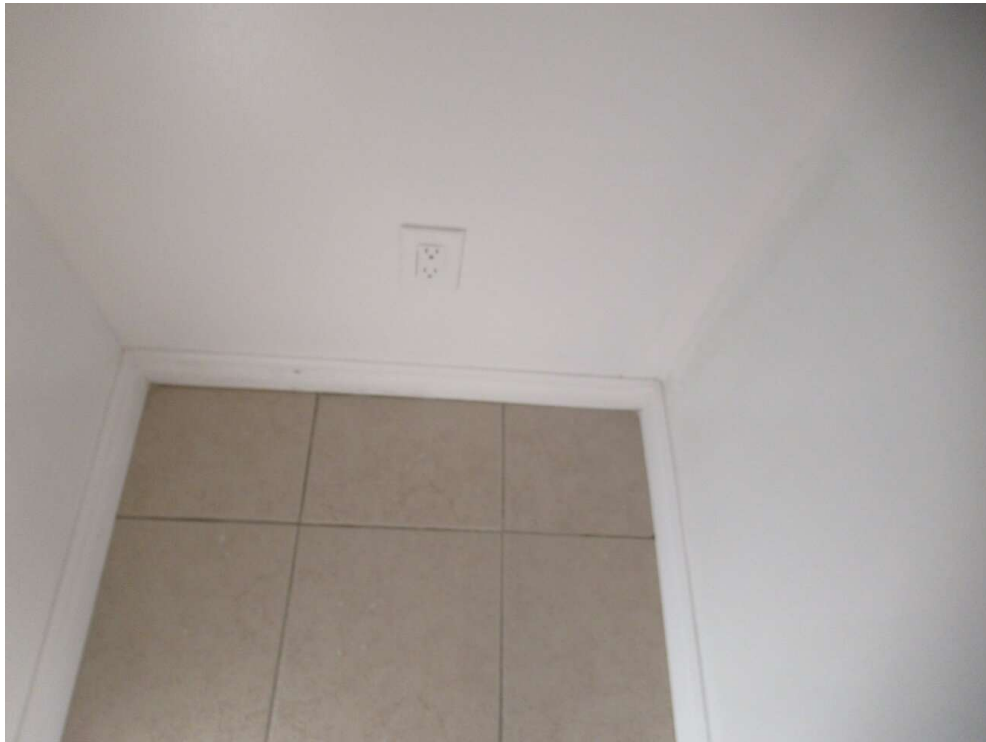
Composante sans déficience apparente

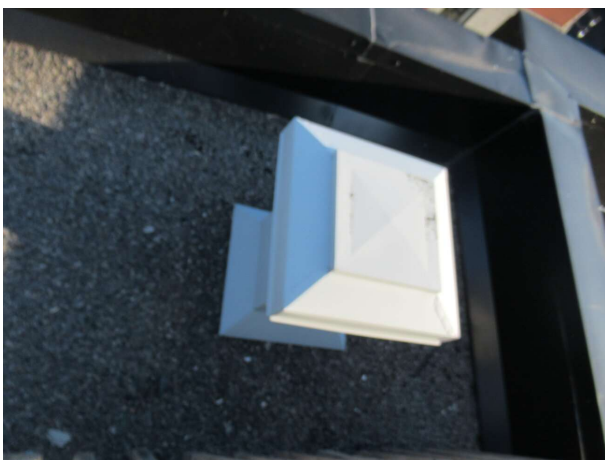
ventilateur de type maximum sur le toit plat

Étant donné que le bâtiment est constitué d'un toit plat, il n'y a pas de place pour circuler dans les espaces très restreints des combles. Nous ne sommes pas en mesure d'inspecter ceux-ci et de vérifier la qualité de la ventilation du toit.

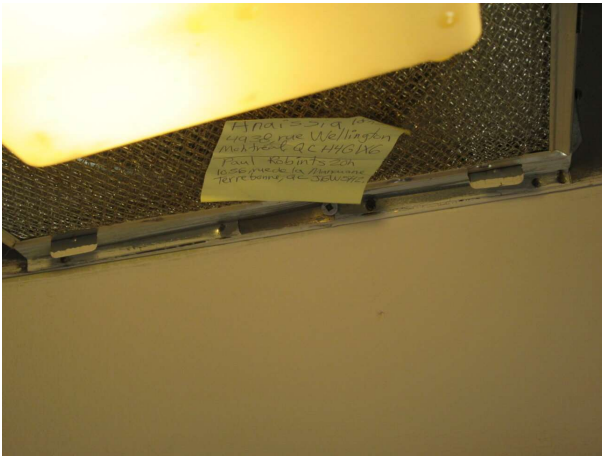
“Test du mouchoir”

Aucune déficience n'a été observée sur la hotte du poêle. Celle-ci a été mise en marche et nous avons confirmé qu'elle évacuait l'air efficacement.

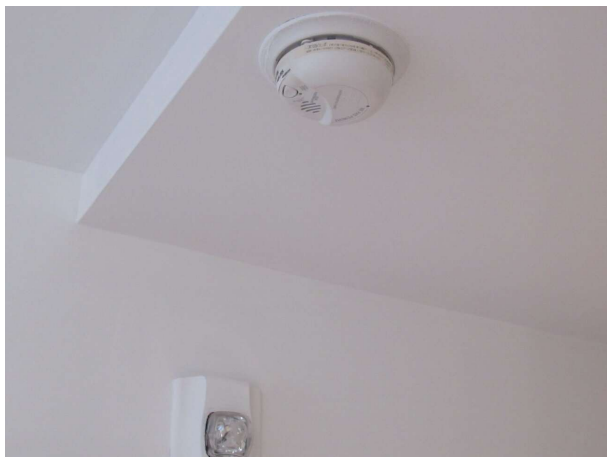
Avertisseurs du condominium

Nous n'avons noté aucune déficience apparente aux avertisseurs de fumée lors de notre inspection. Notez que les avertisseurs ne sont pas mis en fonction lors de l'inspection.

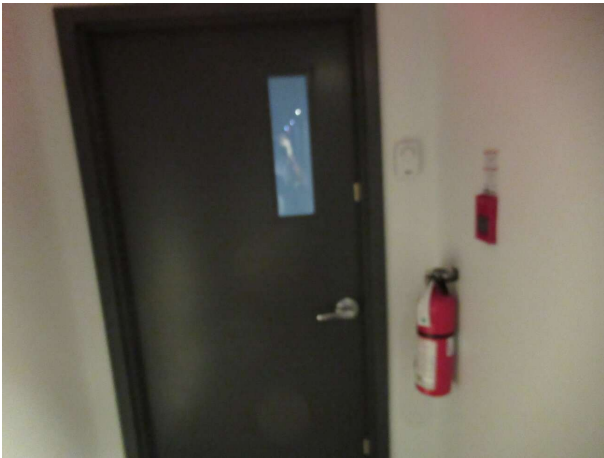
Aucune déficience aux sorties d'urgences

Aucune déficience n'a été observée sur les sorties d'urgences.
