Habitation Prestige

Dossier: 240123FL Inspecté
le: 24 janvier 2023

Rapport d'inspection préachat

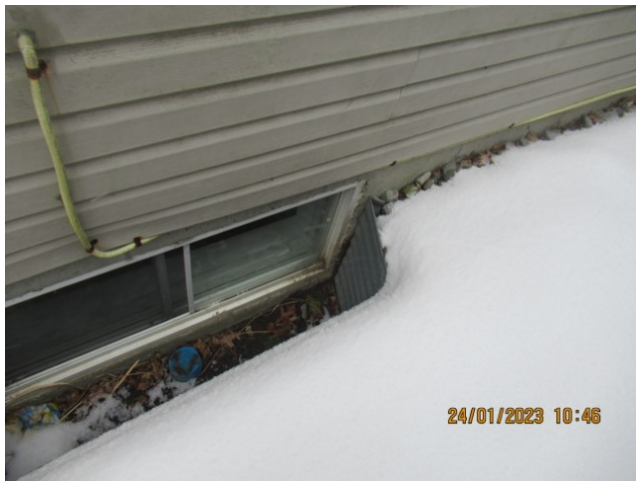
Neige sur les murs de fondation extérieurs

Lors de notre inspection, nous n'avons pu évaluer et inspecter les murs de fondation puisque , une importante quantité de neige (30 cm à 60 cm) à la base du mur ne nous a pas permis d'observer l'ensemble des murs de fondations.

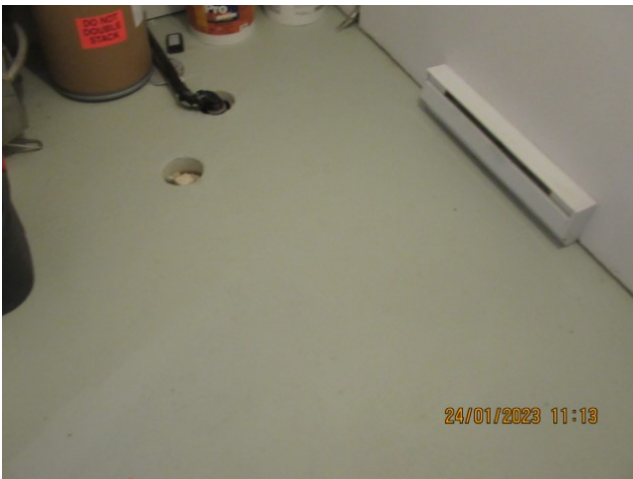
Aucun dommage observé

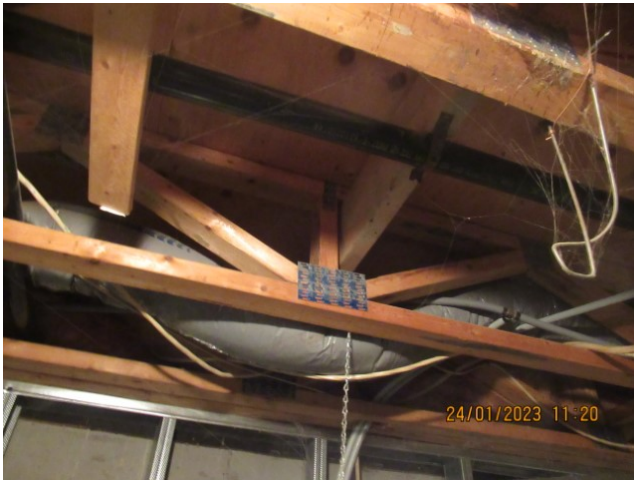
Aucun dommage apparent

Dans le cadre de notre inspection, nous n'avons décelé aucune déficience (fissures majeures, bombements, affaissements ou contraintes, etc.) sur les planchers et les plafonds.

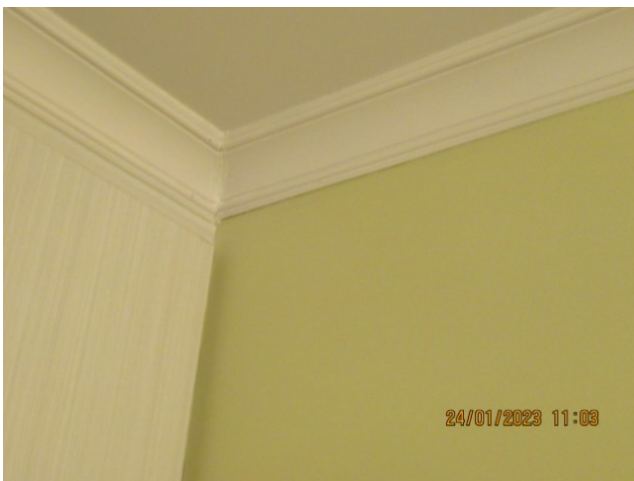
Limitation - Revêtement de gypse sur les murs porteurs

Lors de notre inspection, il ne nous a pas été possible d'inspecter et vérifier la structure des murs porteurs. En effet, les murs porteurs sont recouverts d'un revêtement de gypse et nous ne sommes pas en mesure de vérifier l'intégrité des éléments qui sont cachés.

Si des dommages existent sur ces éléments, seuls les propriétaires peuvent en connaître l'existence. Nous vous recommandons de faire compléter et d'obtenir la Déclaration du vendeur et de vous assurer de la condition des éléments non inspectés auprès de ces derniers.

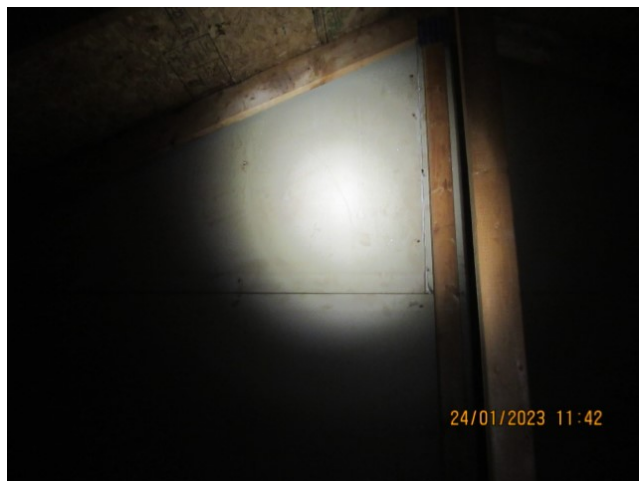
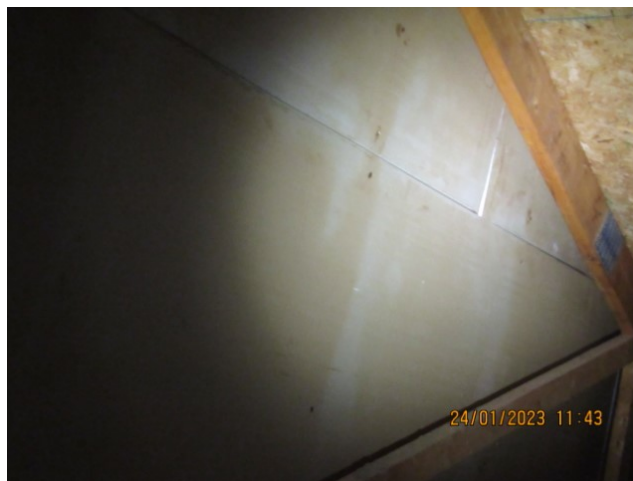
Limitation sur le mur mitoyen et degré d'ignifugation

Lors de notre inspection, il ne nous a pas été possible d'inspecter et vérifier la structure du mur mitoyen, car ce dernière est recouvert d'un revêtement de finition de gypse et que nous ne pouvons vérifier son degré d'ignifugation.

Si des dommages existent sur cet élément, seuls les propriétaires peuvent en connaître l'existence. Nous vous recommandons de faire compléter et d'obtenir la Déclaration du vendeur et de vous assurer de la condition des éléments non inspectés auprès de ces derniers.

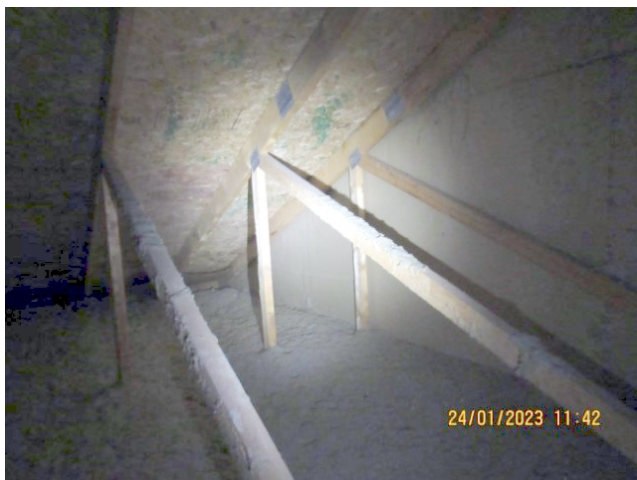
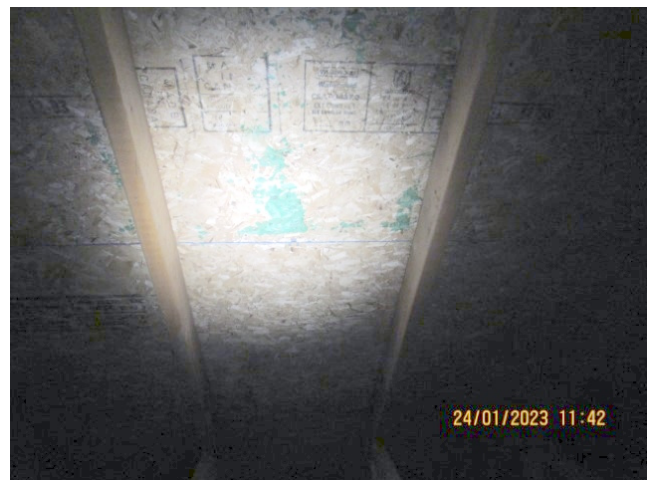
Aucun dommage observé

L'inspection de la structure du toit n'a pas permis de déceler d'anomalies. Les fermes et membrures étaient

saines et sans bris ou déformations apparentes. Aucune trace de cernes ou d'infiltrations n'a été décelée.

Le platelage du toit était sain et ferme lorsque piqué avec notre poinçon. Aucune déformation, délaminations ou bris n'ont été observés sur le support.

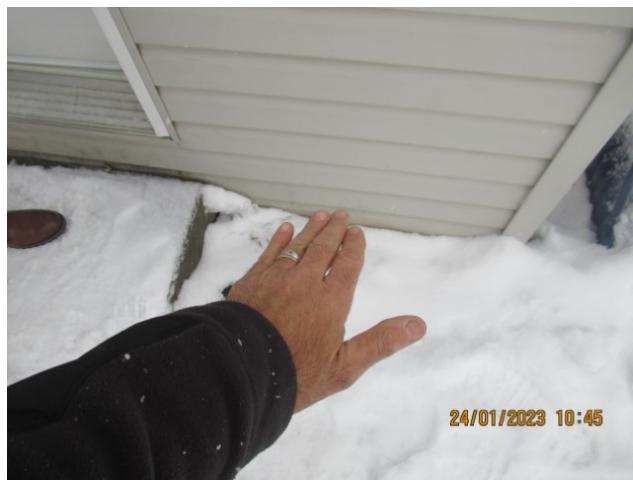
Revêtement extérieur trop près du sol

Nous avons noté que le niveau du terrain (sol) est inadéquat par rapport à la base du revêtement extérieur et/ou la partie supérieure de la fondation. Sur la façade du bâtiment, on note que le revêtement est en contact direct avec le sol.

Il est normalement recommandé de maintenir un espace d'au moins 8 po entre la base du revêtement extérieur et le sol. La proximité du sol aux revêtements extérieurs muraux augmente grandement les risques de pourriture/moisissure des composantes constamment en contact avec l'humidité du sol.

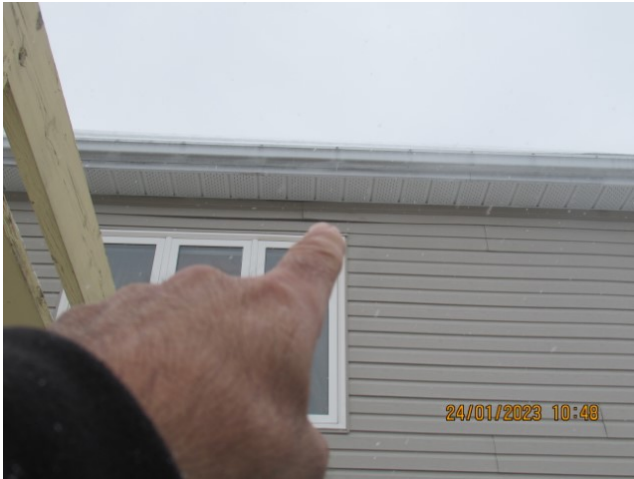
Ouverture et dommage dans le revêtement de clin de vinyle

Le revêtement extérieur protège le bâtiment contre les intempéries et les insectes nuisibles. L'étanchéité du revêtement étant compromise, cette situation est à risque d'infiltration d'eau qui peut endommager les composantes internes du bâtiment et favoriser la prolifération de la moisissure et affaiblir le grillage de soutien de l'agrégat.

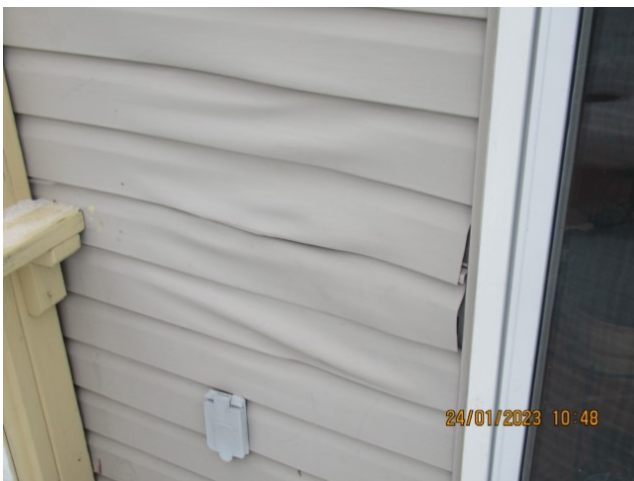
Revêtement extérieur de vinyle endommagé

Les panneaux mal fixés et les ouvertures, si elles ne sont pas colmatées, peuvent permettre l'infiltration d'eau ou l'entrée de rongeurs ou autres animaux indésirables. Des dommages ultérieurs pourraient ensuite être occasionnés avec la dégradation de la structure interne des murs ou l'apparition de moisissures nuisibles à la santé des occupants.

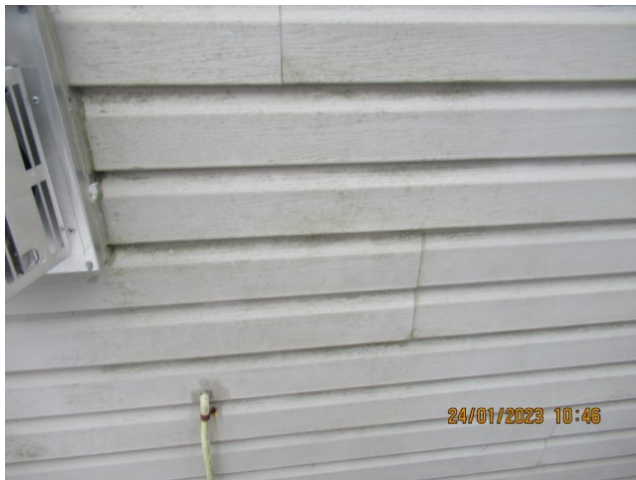
Revêtement extérieur à nettoyer

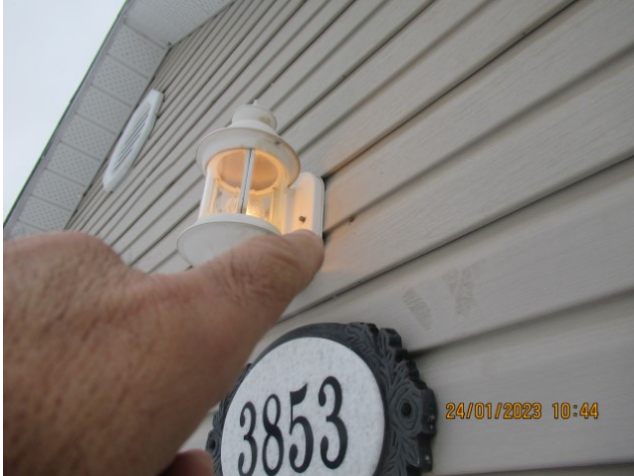
Scellant au pourtour des ouvertures à entretenir

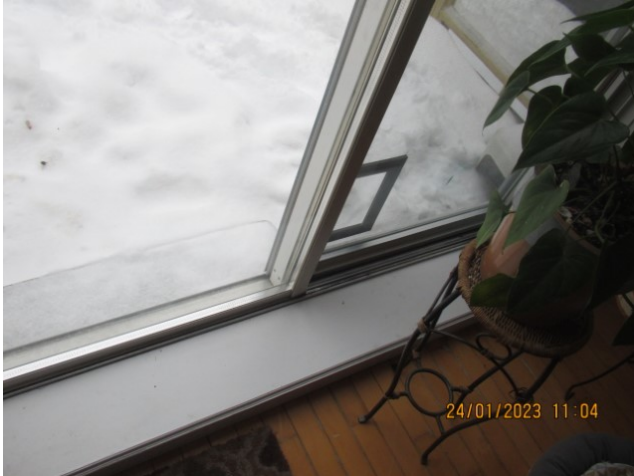
Porte coulissante en PVC à entretenir

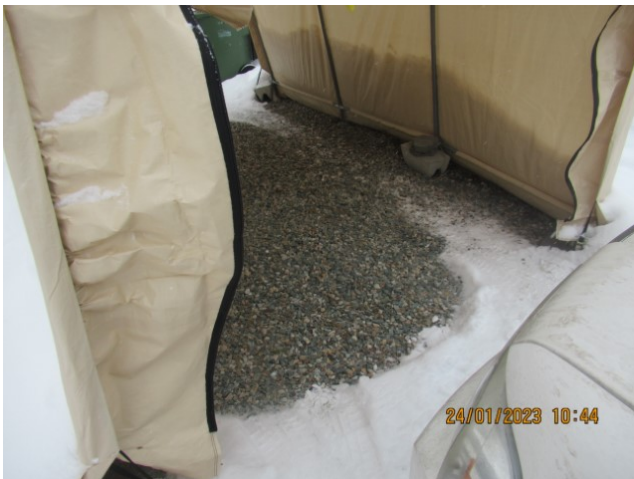
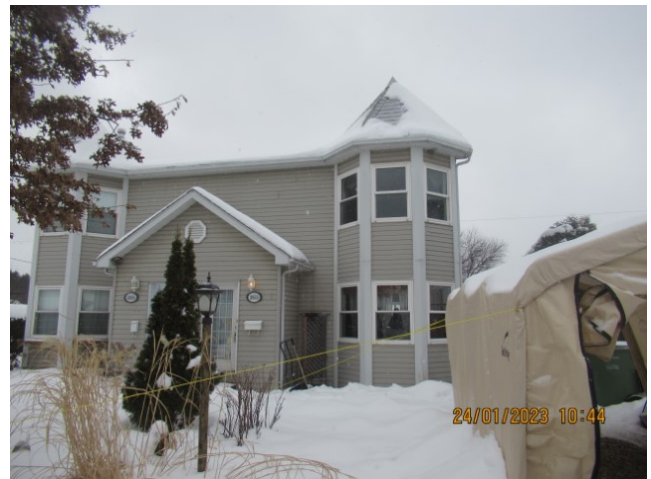
Entrée de stationnement et trottoir caché par la neige

Lors de l'inspection, une couche de neige recouvrait l'entrée de stationnement et les trottoirs. Notre inspection ne peut cautionner leurs intégrité, par conséquent notre inspection est limitée.

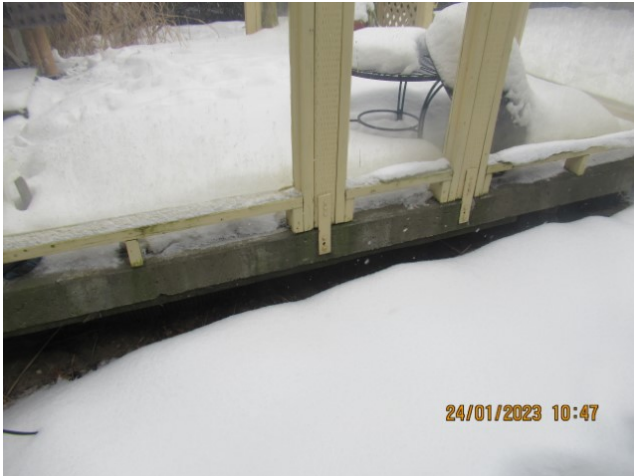
Terrasse cachée par la neige

Lors de l'inspection, une couche de neige recouvrait la terrasse du bâtiment. Notre inspection de son intégrité se trouve par conséquent limitée.

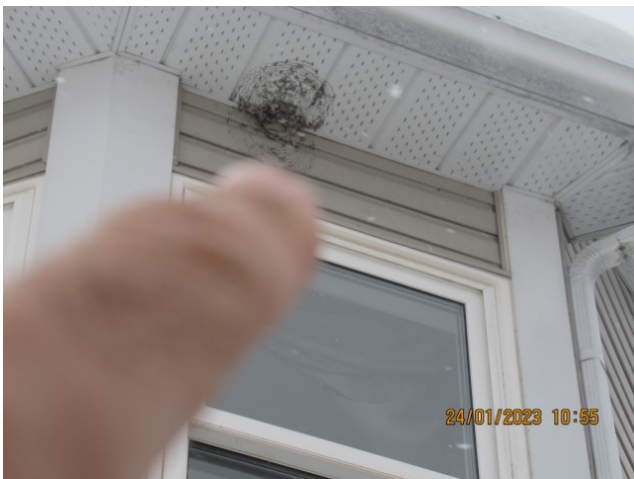
Nid de guêpes sur les soffites

Nous avons noté que la présence de nids de guêpes sur les sous-faces du bâtiment.

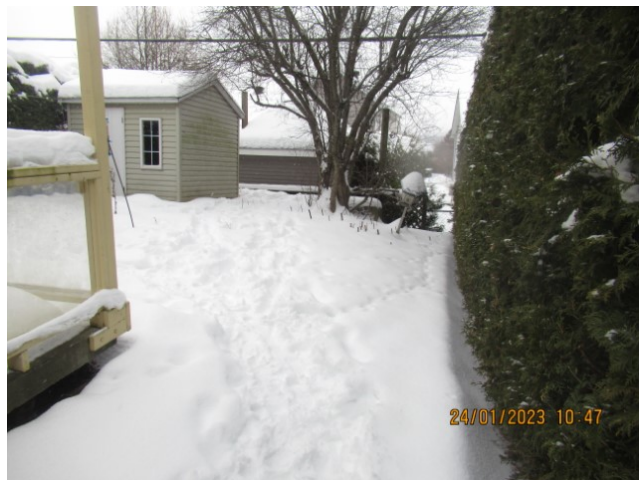
Terrassement caché par la neige

Lors de l'inspection une importante couche de neige (30 à 90 cm) recouvrait le terrain du bâtiment. Nous ne sommes par conséquent, pas en mesure de nous prononcer sur cette composante et d'identifier les malfaçons qui pourraient être présentes sous la couche de neige.

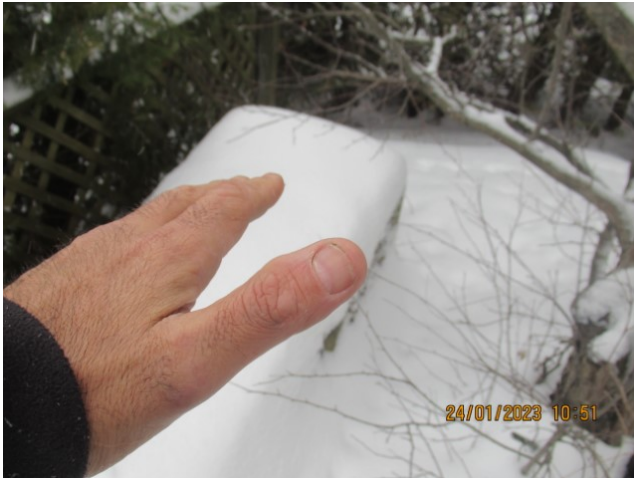
Muret de soutènement qui s'affaisse

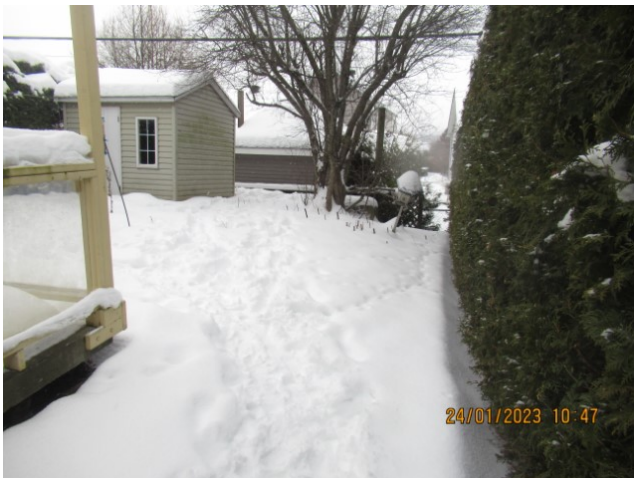
Terrassement caché par la neige

Une importante couche de neige recouvrait le sol lors de l'inspection, il ne nous a par conséquent pas été possible d'inspecter le terrassement extérieur. Notre inspection de son intégrité se trouve par conséquent limitée.

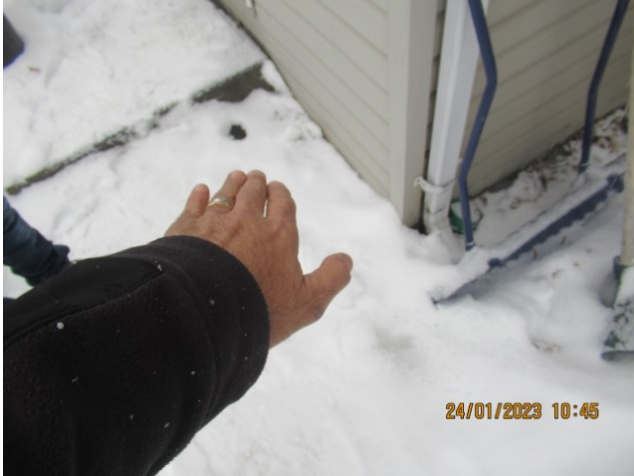
Pente de sol négative drainant vers le bâtiment

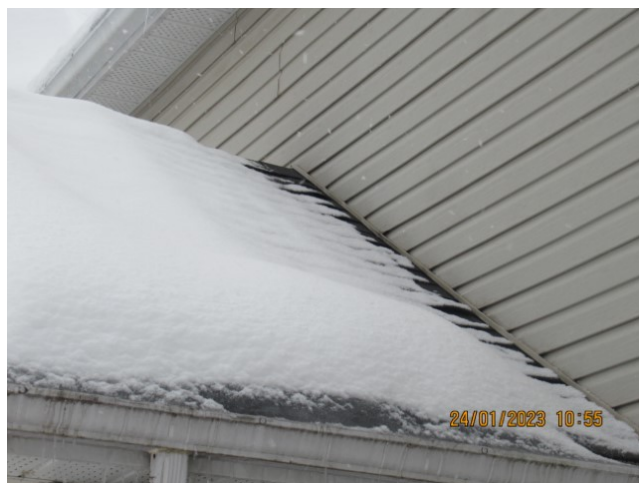
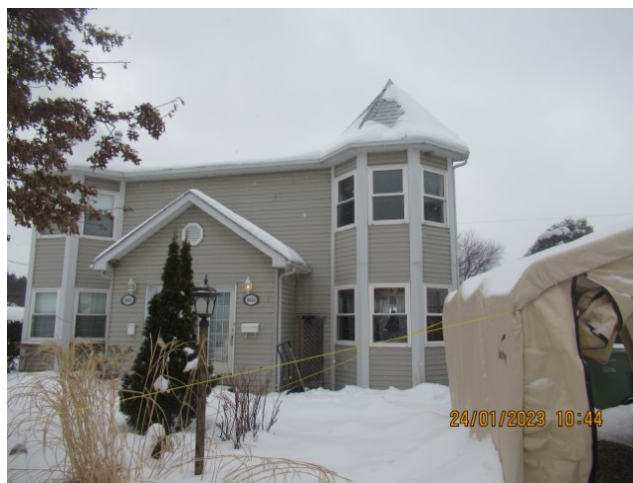
Toiture observée du sol

Toiture inaccessible (hauteur excessive et pente abrupte)

Compte tenu de la hauteur et de la pente abrupte du toit et aussi la présence de neige, il ne nous a pas été possible d'accéder de façon sécuritaire au toit. Notre inspection s'est donc effectuée à partir du sol et de l'échelle télescopique installée sur la partie basse, avant, de la toiture.

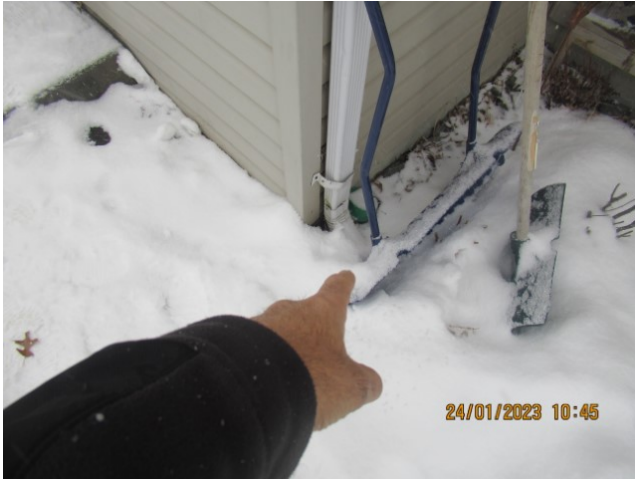
Descentes pluviales qui évacuent trop près de la fondation

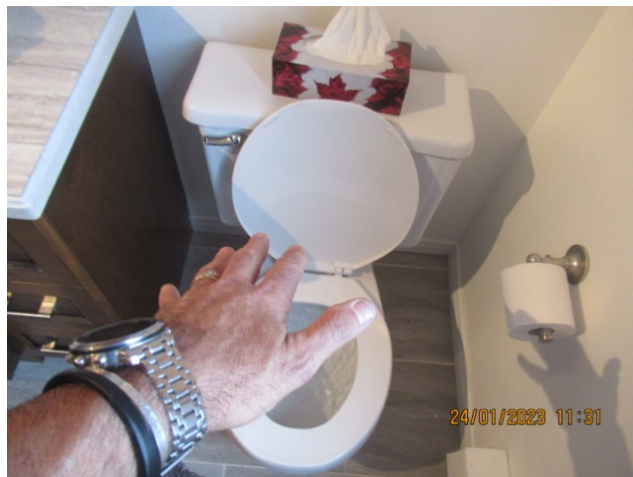
Toilette instable sur son socle

Nous avons noté que la toilette de la salle de bain est instable et mal fixée à son socle et il bouge légèrement.

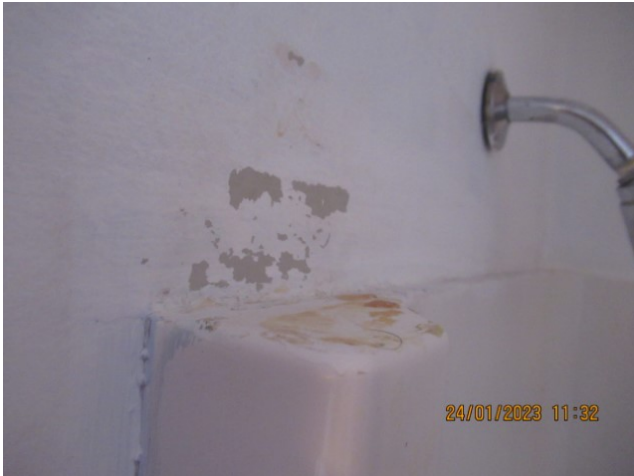
Revêtement de la douche inapproprié et endommagé

Nous avons noté que le revêtement de finition de la douche est endommagé.

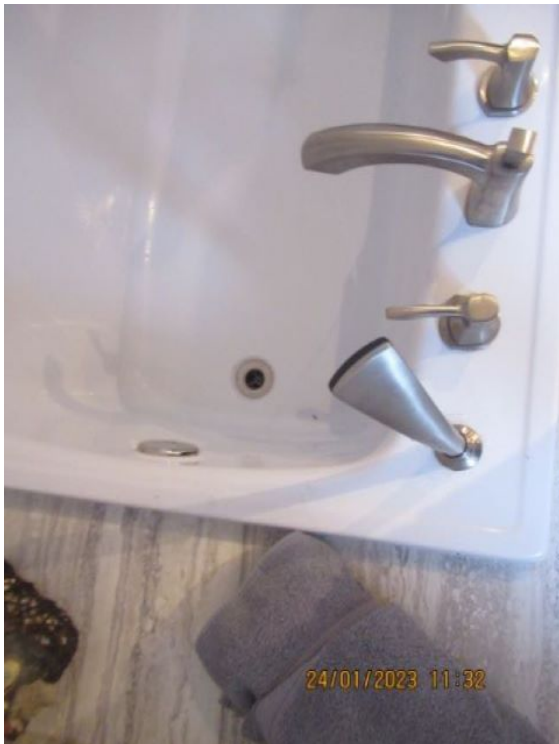
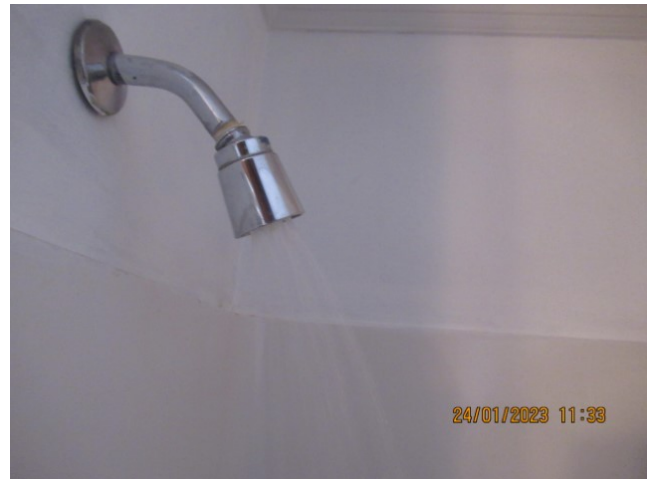
Aucun dommage observés sur les appareils et robinets

Lors de notre vérification, aucun dommage ou anomalie n'ont été observés sur les robinets intérieurs. L'écoulement des éviers, toilettes, bains et douches était fluide et efficace.

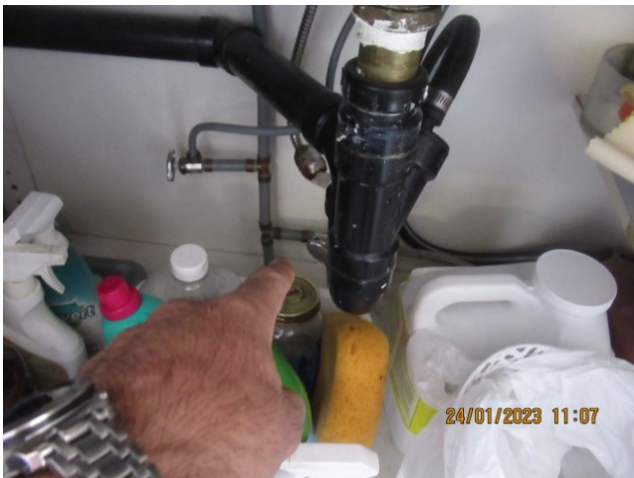
Conduit de distribution du bec du robinet de cuisine qui fuit

Nous avons noté la présence de conduits de distribution d'eau du bec du robinet de cuisine qui fuit

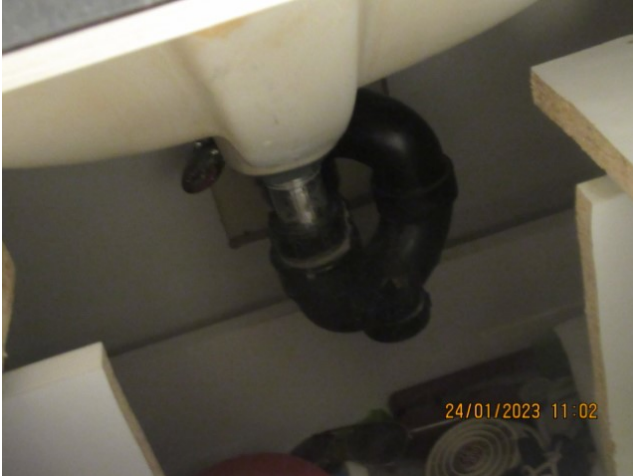
Aucun dommage ou fuites apparentes

Lors de notre vérification, aucun dommage ou fuite d'eau n'ont été observé sur les conduits d'évacuation et de ventilation, et sur les événements de plomberie. Nous n'avons observé aucune problématique apparente avec l'efficacité de l'écoulement du système d'évacuation des eaux.

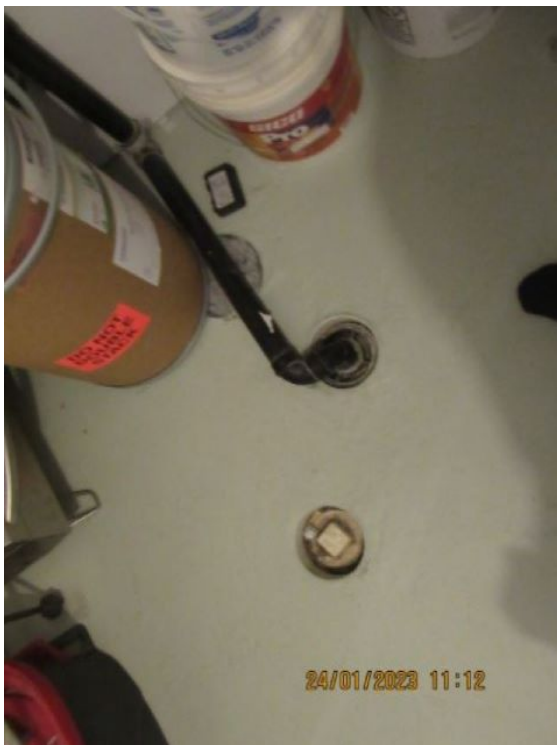
Aucune déficience apparente au drain de plancher

Aucune déficience n'a été observée sur le drain de plancher.

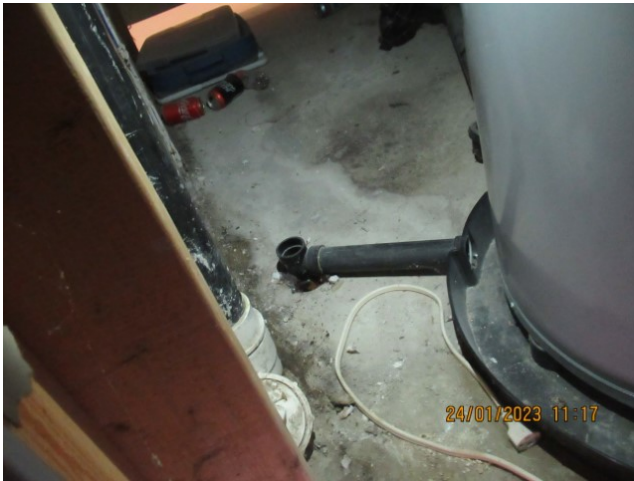
Drain de plancher sans grillage de protection

Nous avons noté que le conduit d'ABS du drain de plancher situé dans la salle mécanique n'est pas muni d'un grillage de protection.

Le drain de plancher permet d'évacuer vers le système d'évacuation, l'eau qui pourrait s'accumuler sur le plancher du sous-sol. Il est généralement muni d'un grillage et d'un siphon munis d'une garde d'eau afin de prévenir des odeurs qui pourraient provenir des conduites d'égouts ou l'infiltration de vermine à l'intérieur du bâtiment.

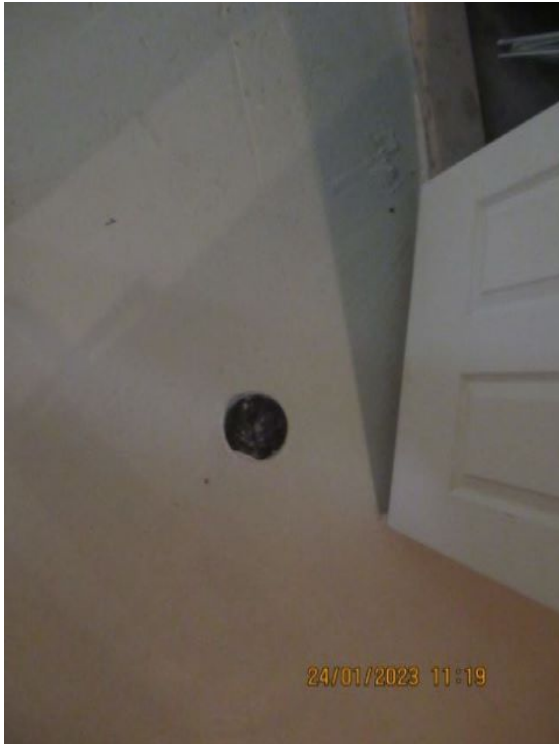
Aucune déficience observée

Aucune déficience n'a été notée sur le regard de nettoyage du clapet antirefoulement. Celui-ci est accessible et dégagé.

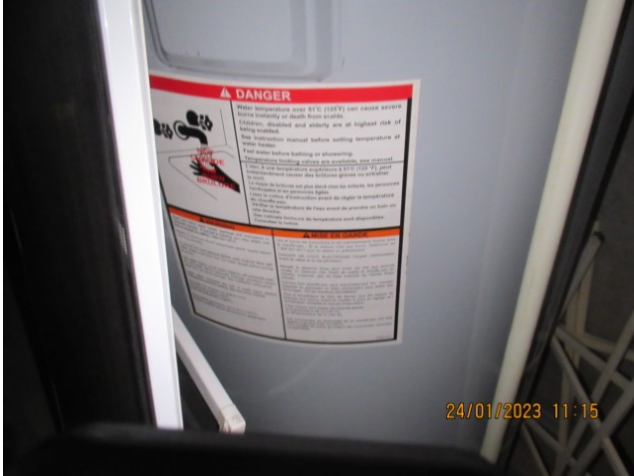
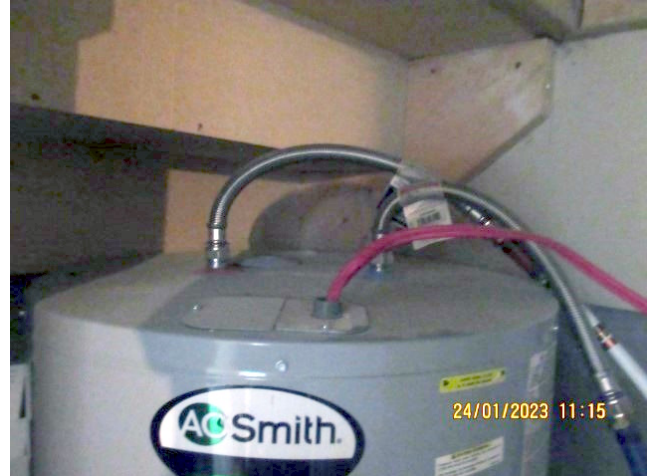
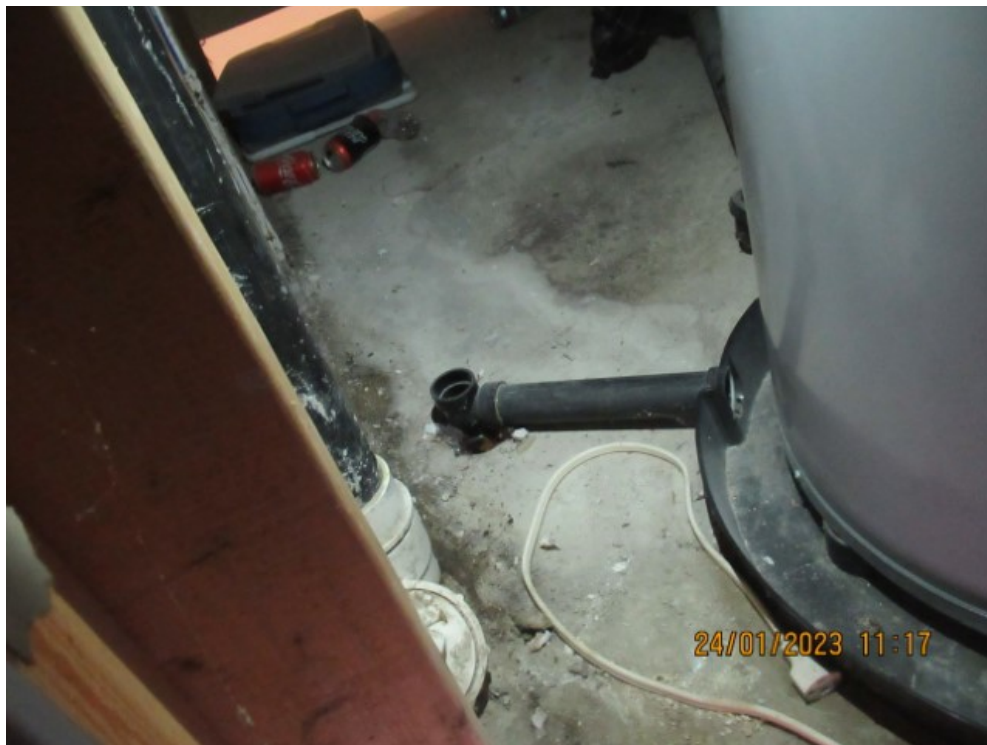
Aucune déficience observée sur le chauffe-eau

Aucune déficience n'a été observée sur le chauffe-eau.

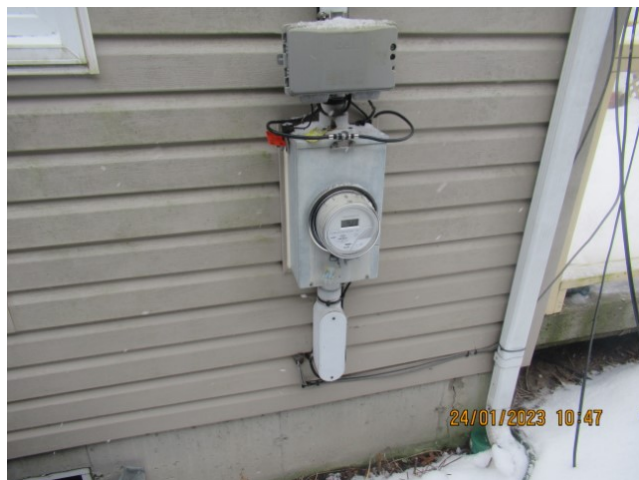
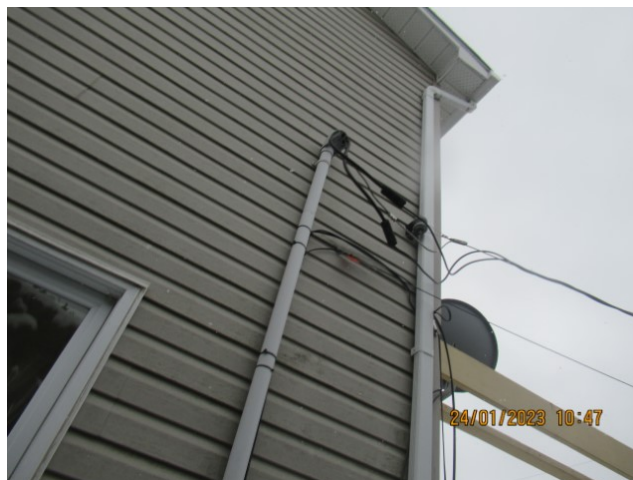
Compteur électrique "intelligent"

Alimentation aérienne

Aucun dommage ou anomalie n'ont été observé sur le mat et les installations de branchement électrique.

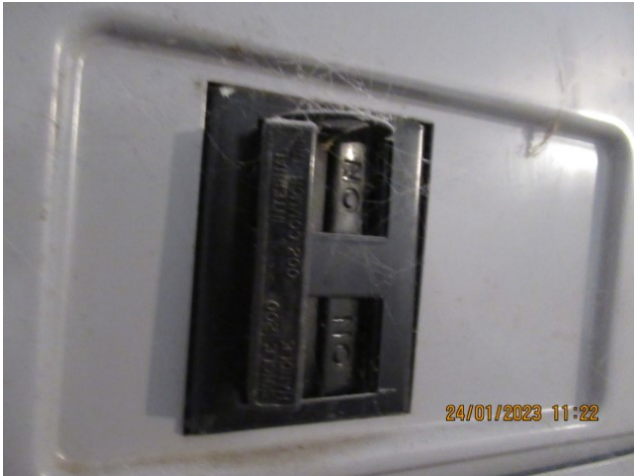
Aucune déficience au coffret de branchement électrique

Aucune déficience n'a été observée sur le coffret de branchement électrique du bâtiment.

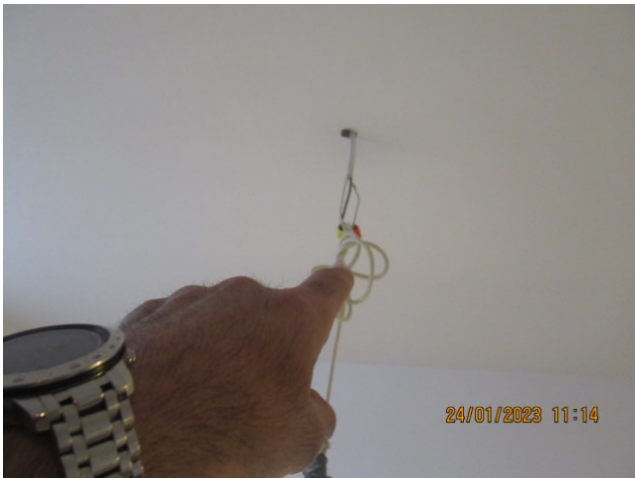
Raccordement électrique artisanale

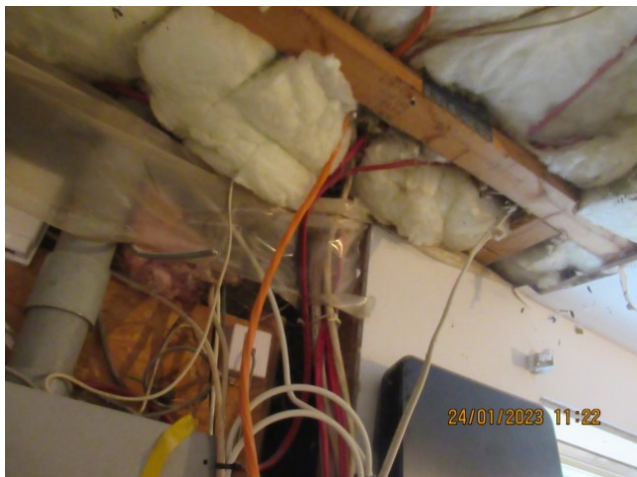
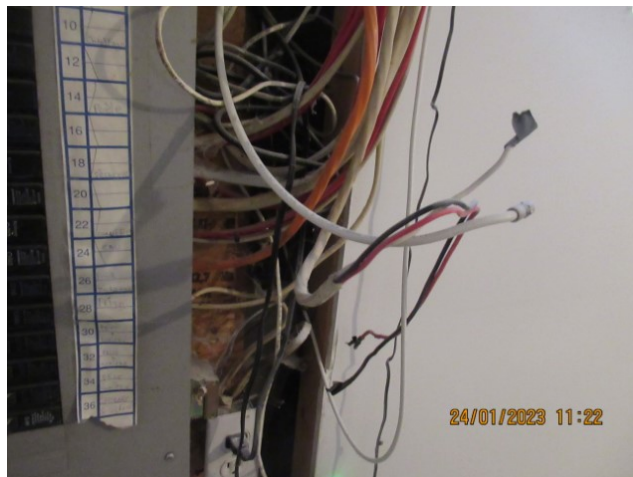
Câblages emmêlés/non-supportés

Nous avons observé une quantité innombrable de câbles de dérivation emmêlés et exposés aux dommages mécaniques.

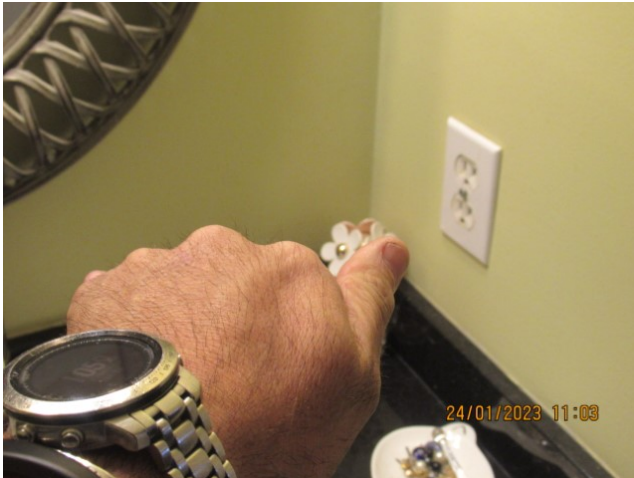
Prise DDFT requise près d'un source d'eau

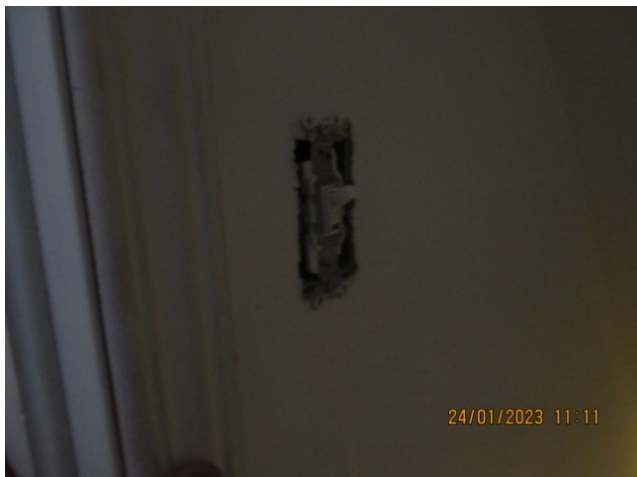
Prise de courant et interrupteurs sans plaque de protection

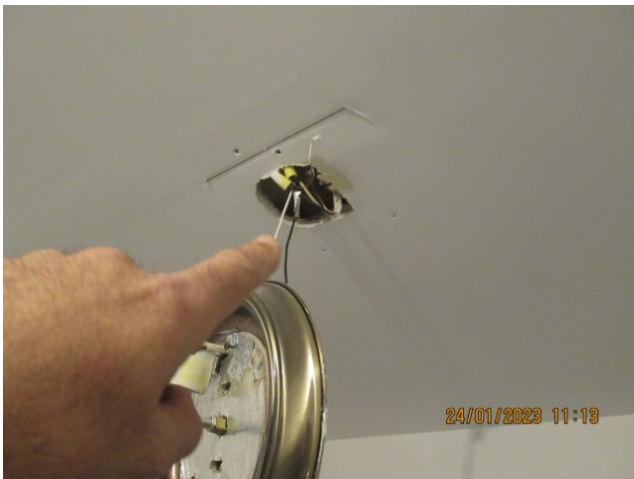
Luminaire mal fixé

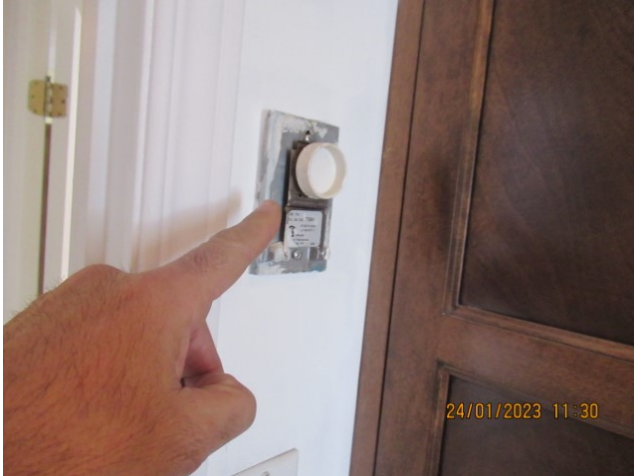
Rhéostat défectueux

Nous avons noté que le rhéostat est défectueux.

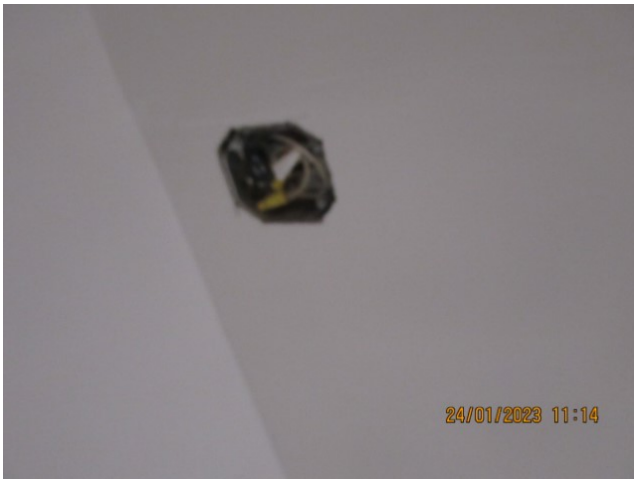
Boîtier et les fils exposés

Nous avons constaté que des boîtier et les fils étaient exposés.

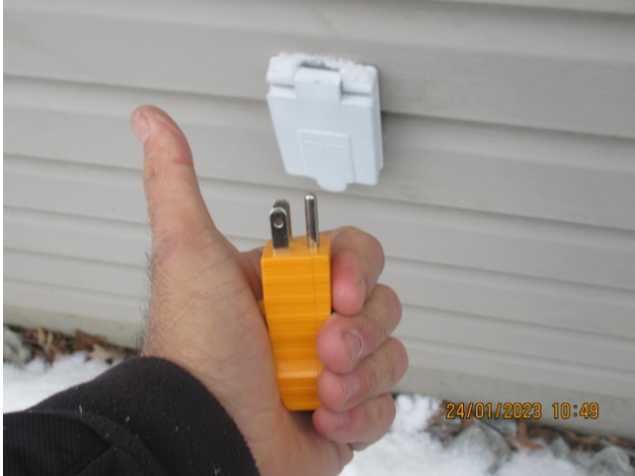
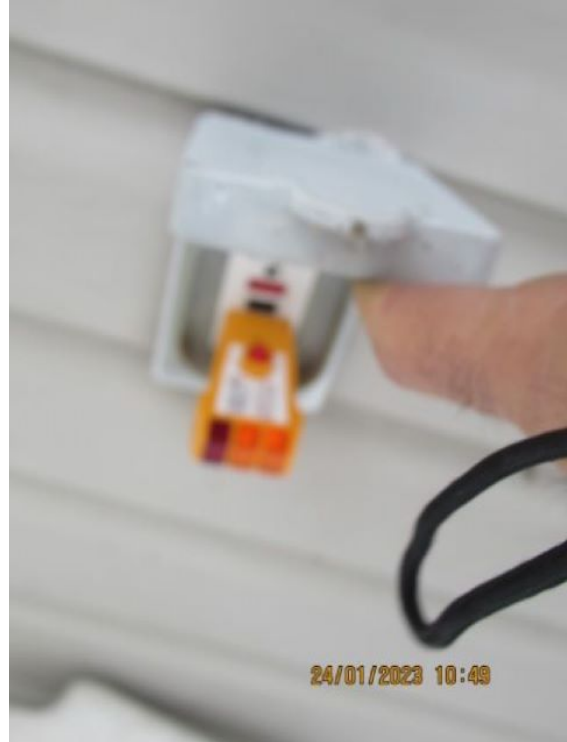
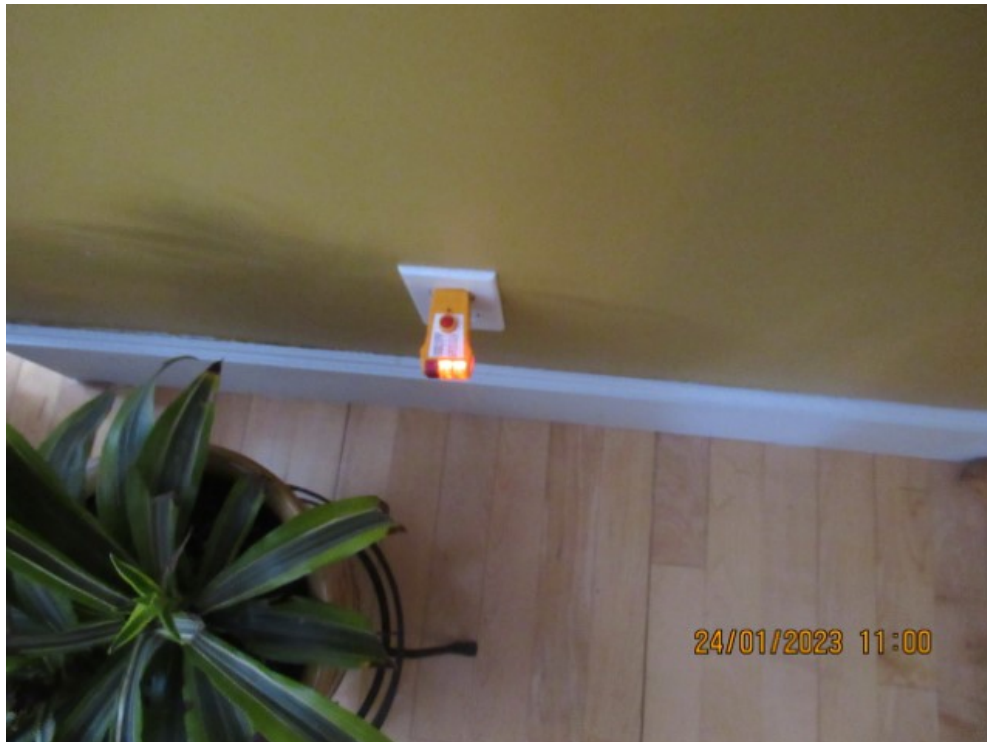
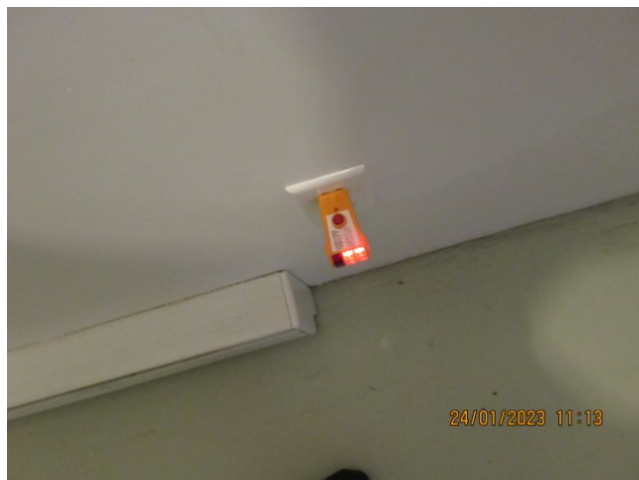
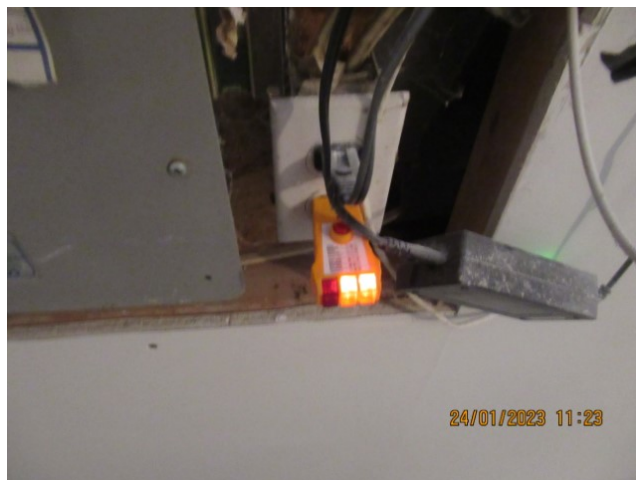
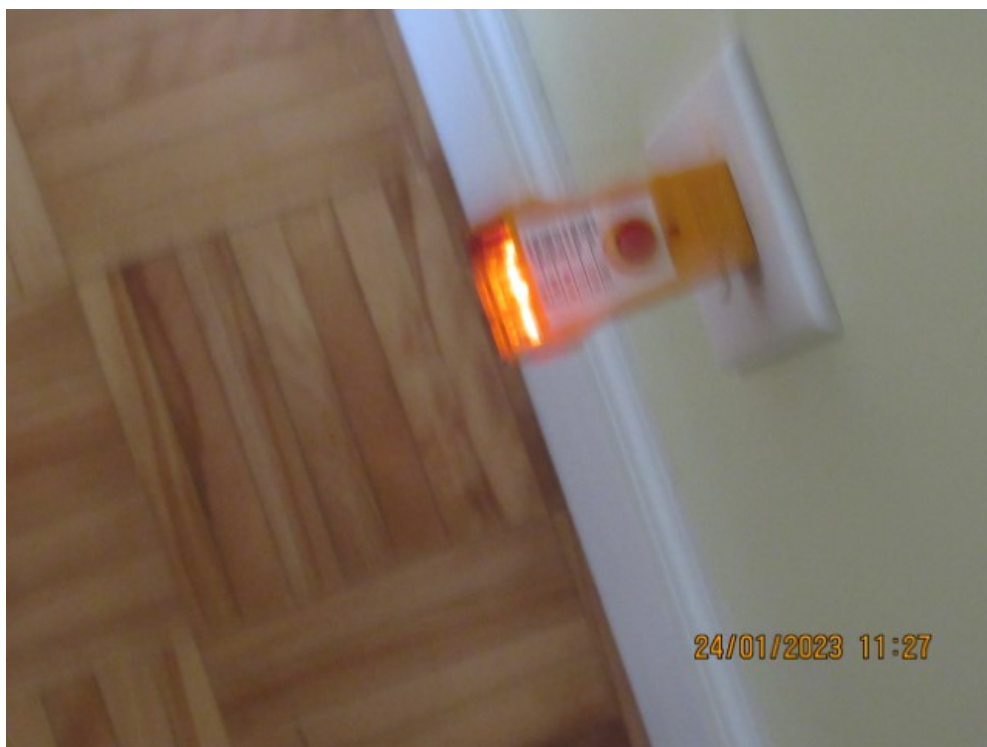
Aucune déficience apparente

Dans le cadre de notre inspection, nous n'avons noté aucune déficience apparente aux interrupteurs et prises de courant.

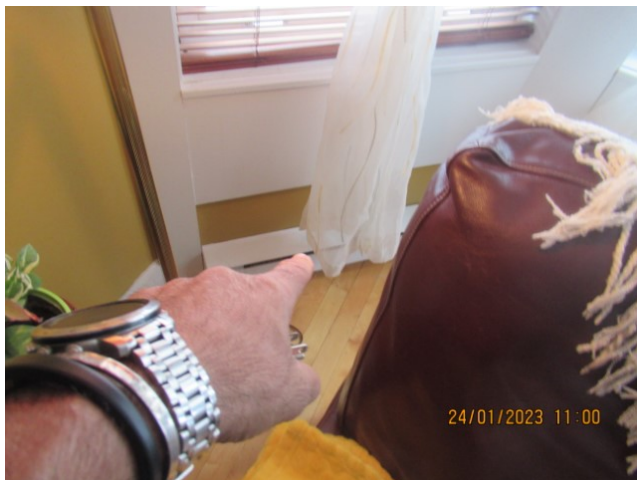
Rideaux en contact avec la plinthe

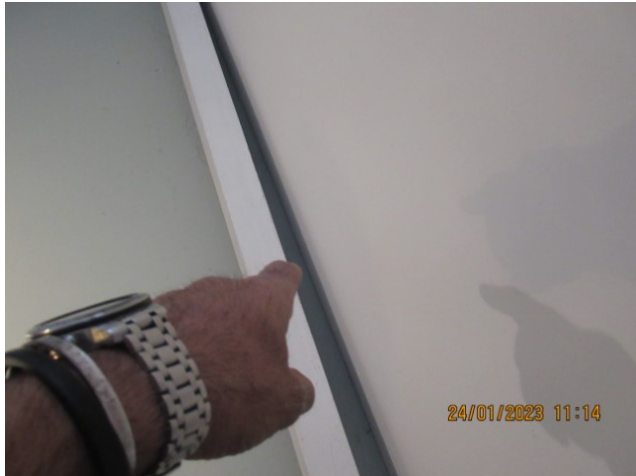
Plinthe électrique mal fixée

Nous avons noté la présence d'une plinthe électrique qui est mal fixée au mur.

Dans sa condition actuelle, la plinthe peut se détacher et tomber. Cela pourrait entraîner des bris, ou occasionner des brûlures et présente des risques d'électrification ou d'incendie.

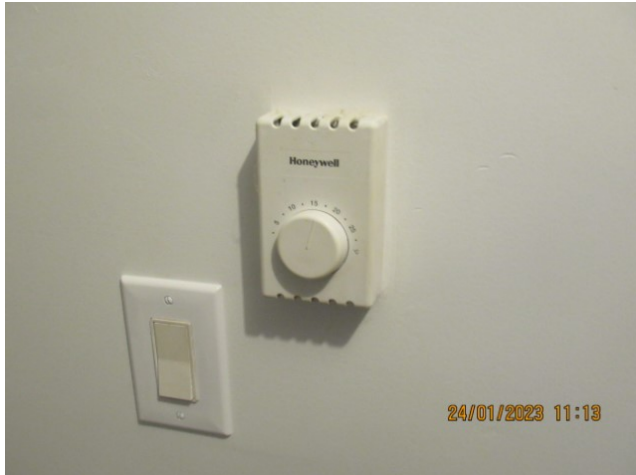
Exemple de thermostat mécanique à remplacer

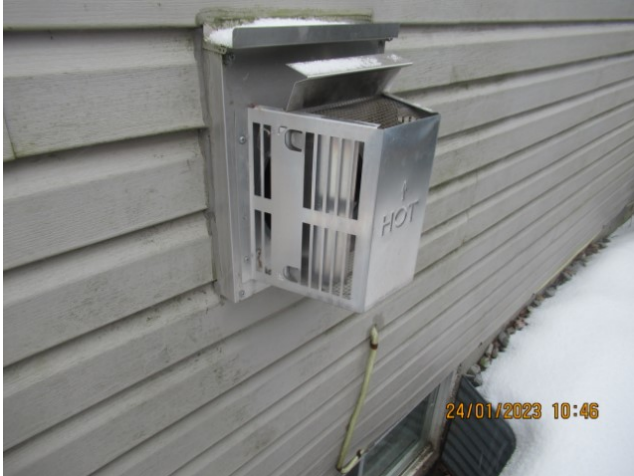
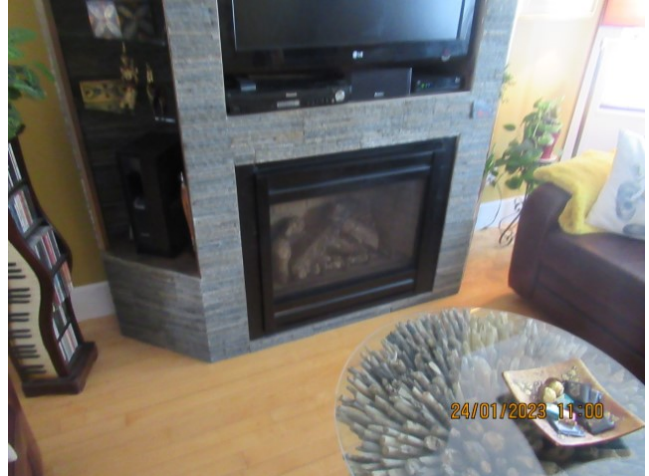
Inspection limité de la cheminée du foyer au gaz

Il n'est pas de notre mandat de procéder à une vérification exhaustive du système de chauffage, d'inspecter la cheminée du foyer au gaz et de vérifier son intégrité.

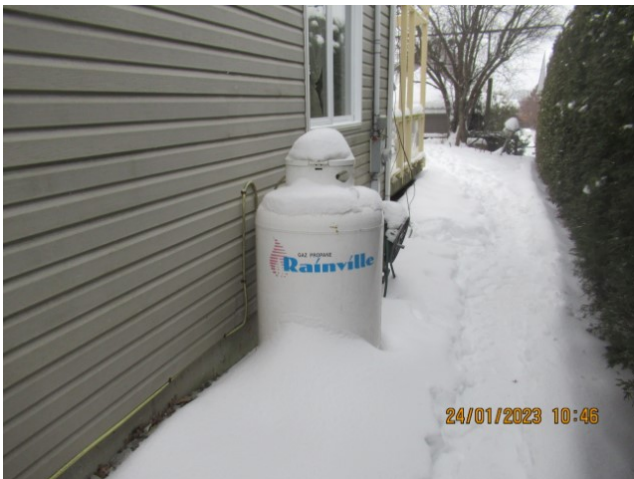
Bombonne de gaz propane qui n'est pas au niveau
