Habitation Prestige

Dossier: 240123FL Inspecté
le: 24 janvier 2023

Rapport d'inspection préachat

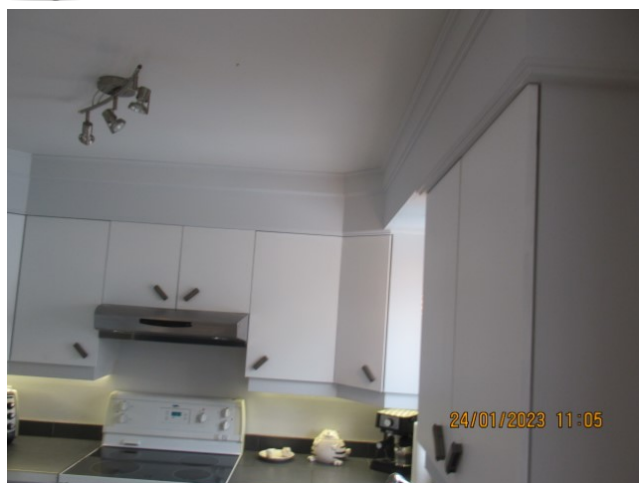
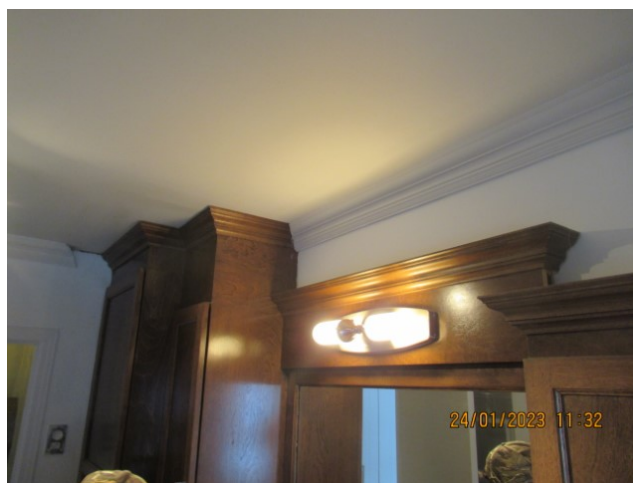
Inspection limitée sur les murs

Plusieurs objets, meubles, tapisserie ou marchandises entreposées dans les pièces du bâtiment, ont limité l'inspection des surfaces intérieures. En particulier, les placards et certaines des pièces étaient encombrés par de l'entreposage qui nous empêchait d'inspecter les surfaces cachées.

Si des dommages existent sur ces éléments, seuls les propriétaires peuvent en connaître l'existence. Nous vous recommandons de faire compléter et d'obtenir la Déclaration du vendeur et de vous assurer de la condition des éléments non inspectés.

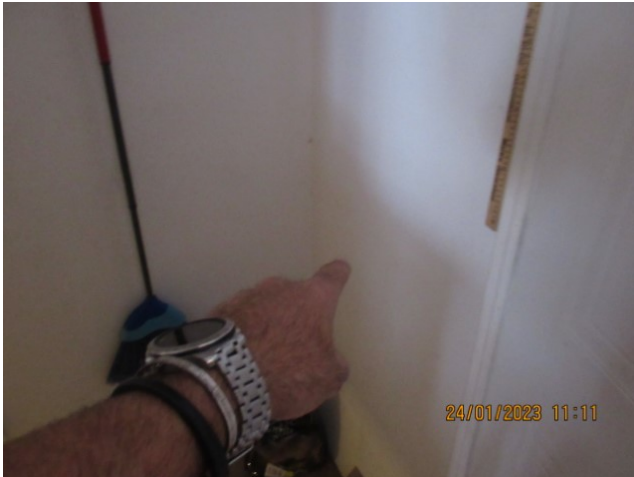
Revêtement de finition endommagé

Les revêtements de finition des murs doivent être uniformes et sans dommage ni tache.

Nous vous recommandons de faire appel à un entrepreneur licencié afin qu'il corrige la situation.

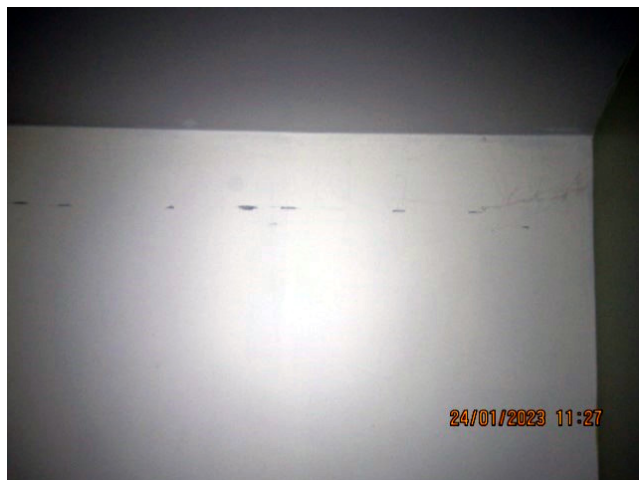
Revêtement de finition endommagé

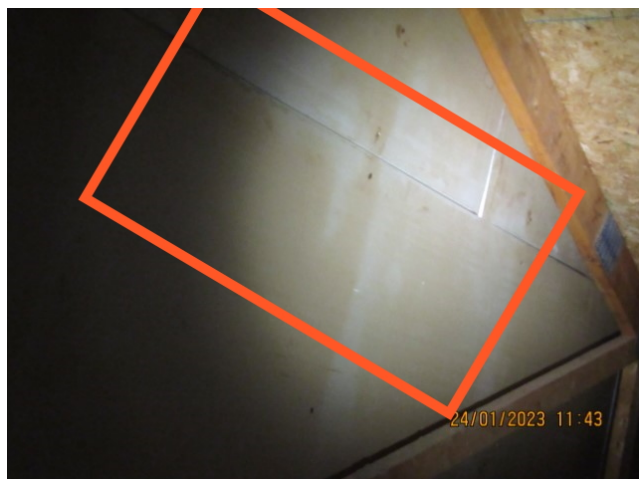
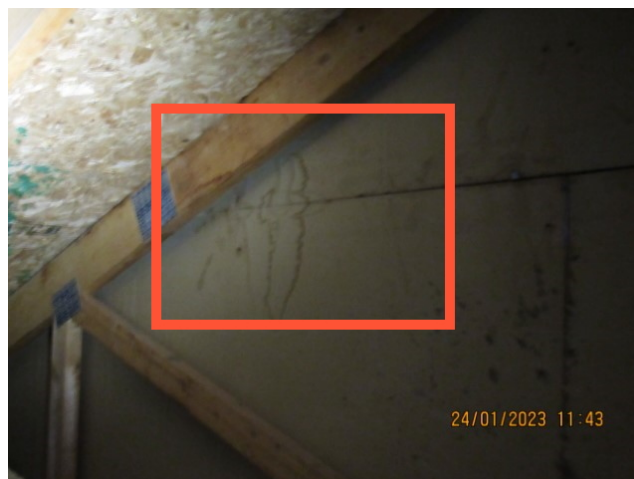
Trace d'eau et cerne sur le mur mitoyen au comble

Nous avons noté la présence d'un cerne et de taches d'eau sur le mur mitoyen au comble.

Les tests permettant de détecter la présence d'humidité se sont révélés négatifs.

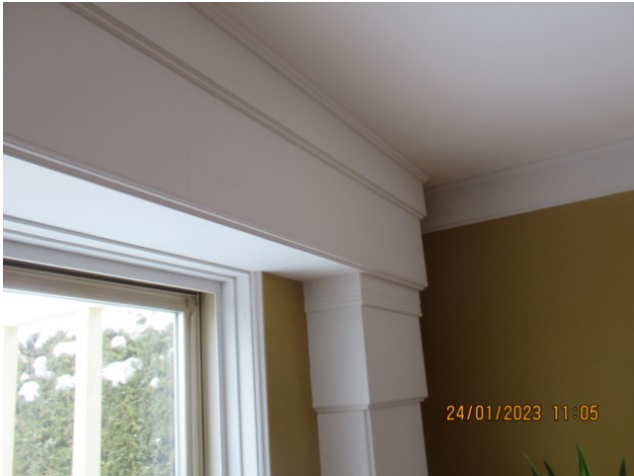
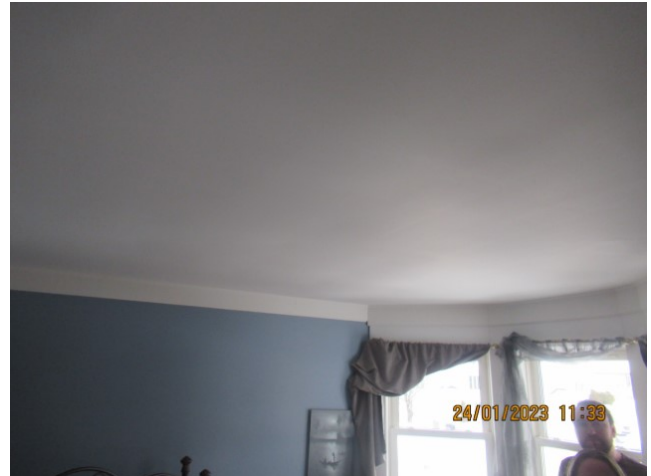
Aucune déficience observée aux plafonds

Aucun dommage n'a été observé sur les revêtements de plafonds.

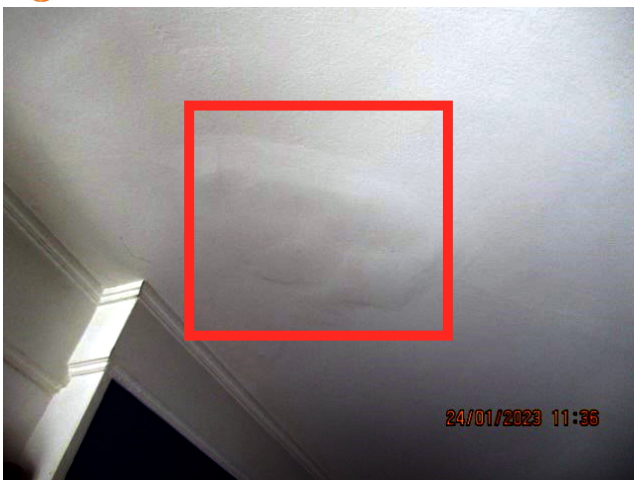
Cernes d'eau au plafond

Sur le plafond, nous avons observé un cerne d'eau.

Selon le propriétaire, le cerne serait le résultat d'une infiltration causé par une fuite du toit. Celui-ci aurait été refait et aucun dommage ou infiltration ne serait survenu depuis. Notre test avec l'humidimètre a révélé que la condition n'est plus active.

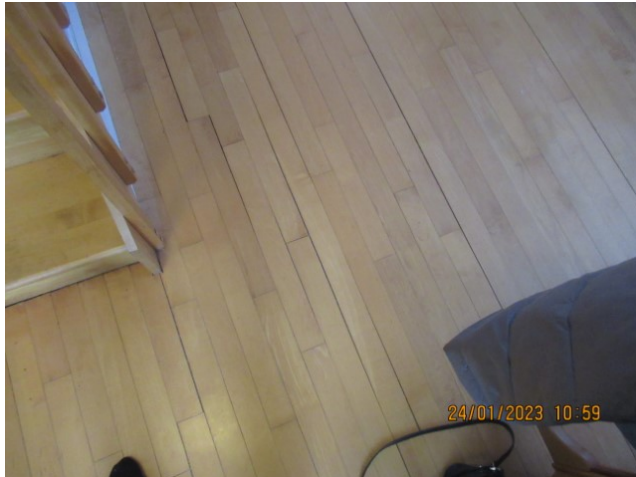
Espacement entre les lattes de bois

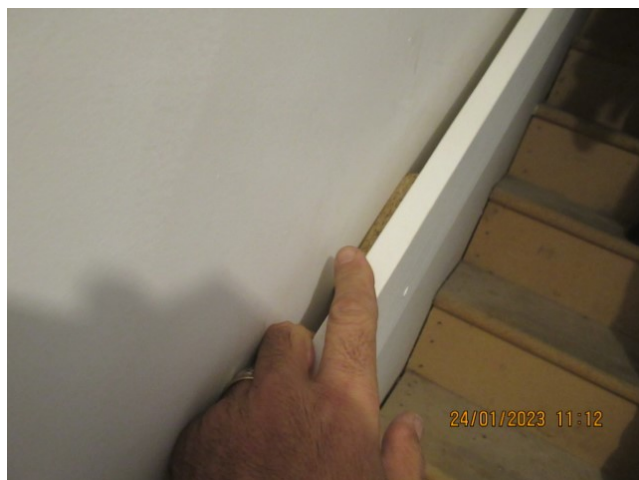
Espacement restreint mûr/rampe d'escalier

Nous avons constaté un espacement (dégagement) restreint entre une rampe d'escalier qui se dirige au sous-sol et le mur adjacent. Une main-courante doit normalement avoir un dégagement suffisant pour qu'un occupant puisse s'y agripper aisément.

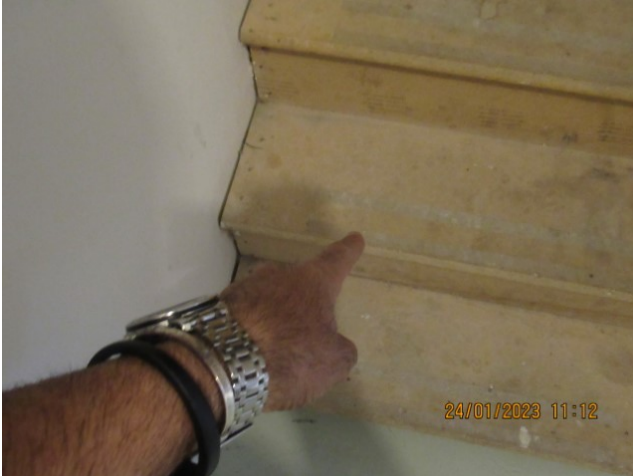
Escalier en bois sans finition de protection

Nous avons noté que les marches et les contremarches de l'escalier du sous-sol sont en bois brute et qu'ils ne sont pas protégés par une finition.

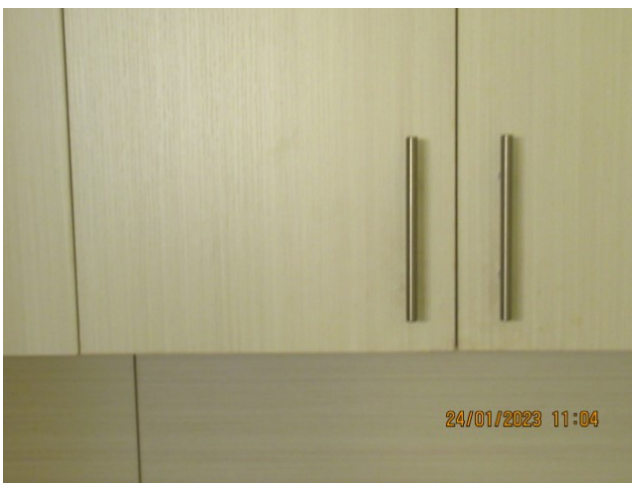
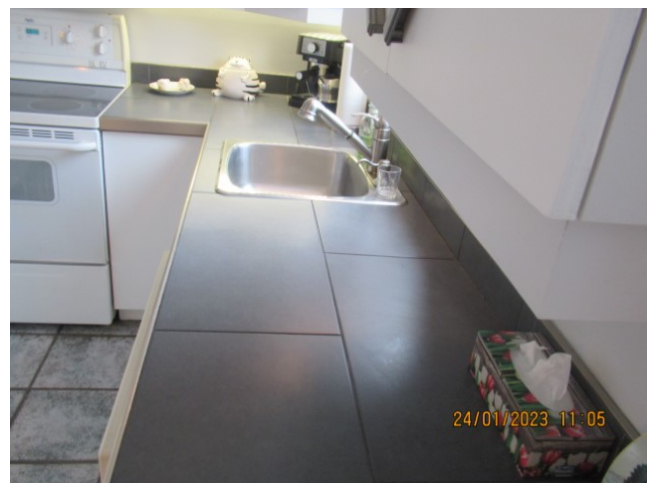
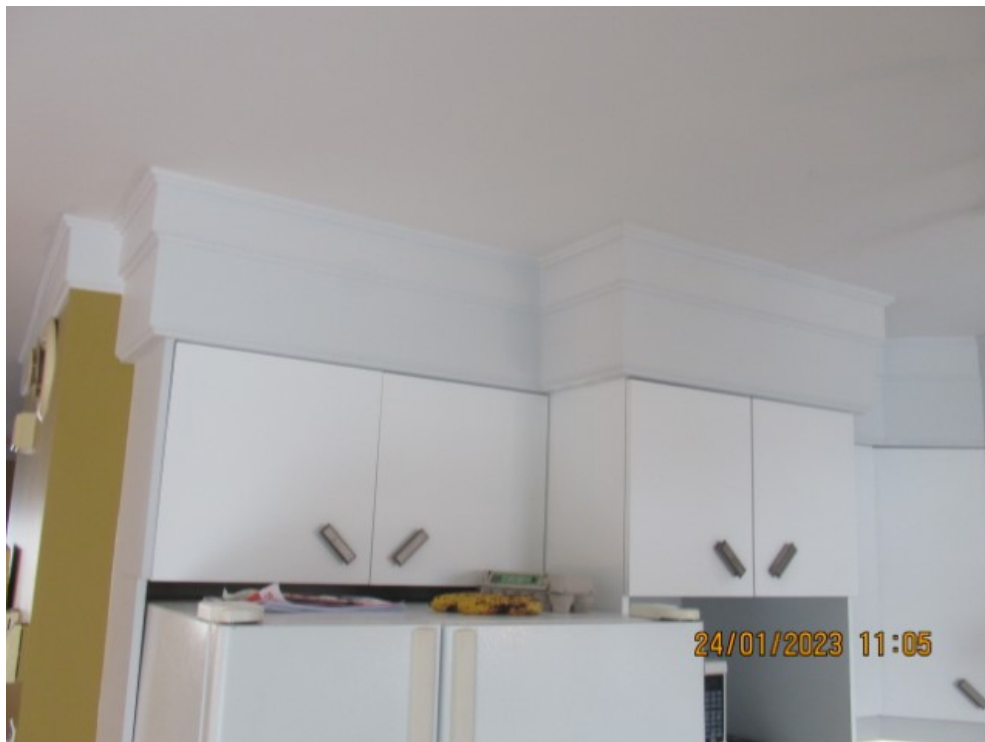
Comptoirs et armoires sans dommages significatifs

Lors de notre vérification, nous n'avons décelé aucune déficience ou anomalie significative sur les comptoirs ou sur les armoires et sur leurs quincailleries.

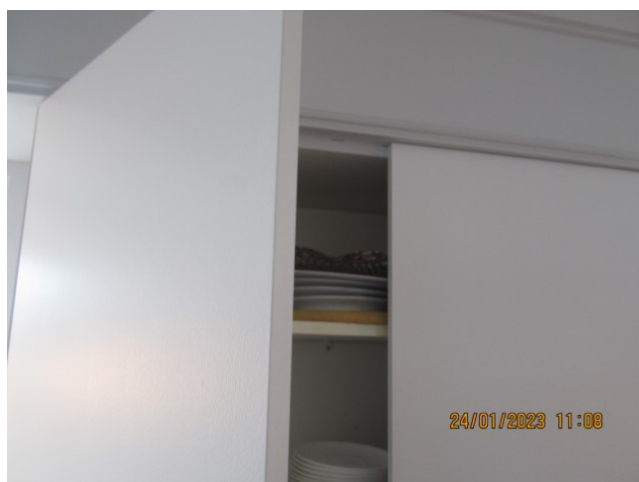
Aucune déficience apparente aux armoires et comptoir

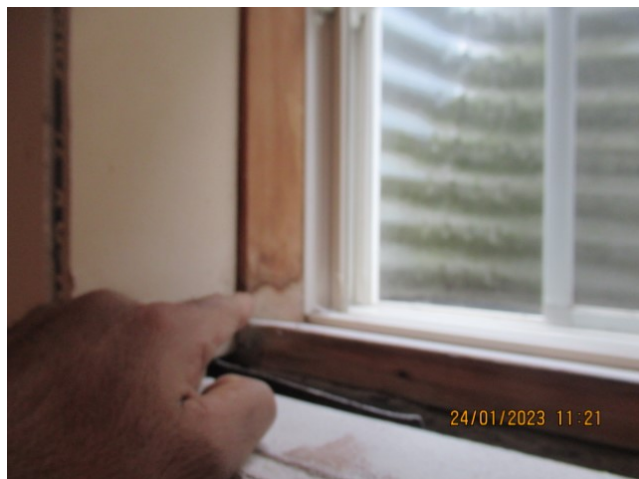
TACHES ET CERNES AU POURTOUR DU CADRE EN BOIS, NON-PROTÉGÉ

Taches et cernes au pourtour de la fenêtre

Nous avons noté sur le cadrage en bois de certaines des fenêtres de la façade comporte des taches et des cernes noirs pouvant s'apparenter à de la moisissure. La structure du bois était ferme et solide lorsque nous l'avons piqué.

Si leur présence est confirmée, les moisissures peuvent être nocives pour la santé des occupants. Leurs présences peuvent aussi constituer des indices d'infiltrations d'eau ou d'humidité excessives qui peuvent engendrer des problèmes de pourriture ou de dégradation de la structure de la fenêtre.

Nous vous recommandons de dégager la fenêtre afin de permettre une aération adéquate de celle-ci et même de retirer le store présentement en place. Nous vous recommandons aussi de faire nettoyer et sabler le cadre endommagé par une personne compétente. Finalement, nous vous recommandons de recouvrir le cadre de bois d'une peinture ou d'une teinture protectrice afin de préserver le bois et le protéger de l'humidité.

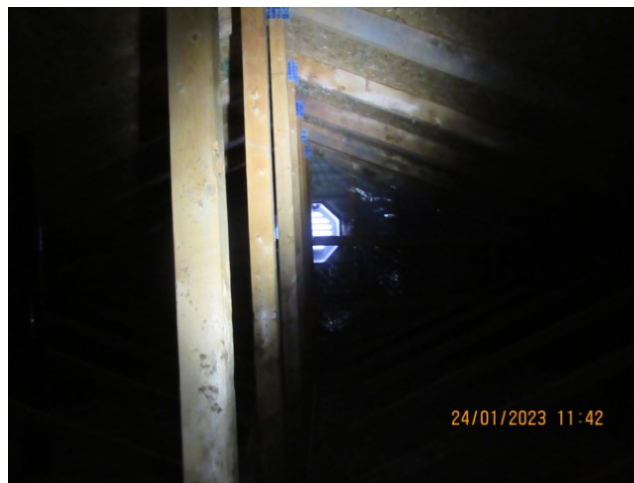
Ventilation des pignons non bloqués en présence d'un Maximum

Nous avons noté la présence d'un ventilateur de toiture de type Maximum et de ventilateurs de pignons dans l'entretait.

Dans sa condition actuelle, le ventilateur vertical peut aspirer l'air directement par les pignons plutôt que par les soffites des corniches. La ventilation de la partie basse de la toiture est ainsi nettement moins efficace et peut être la source de surchauffe de la toiture en été et de l'apparition de condensation dans l'entretait. Ceci peut affecter la durée de vie du bardeau de la couverture et même être la source de moisissures nocives pour la santé des occupants.

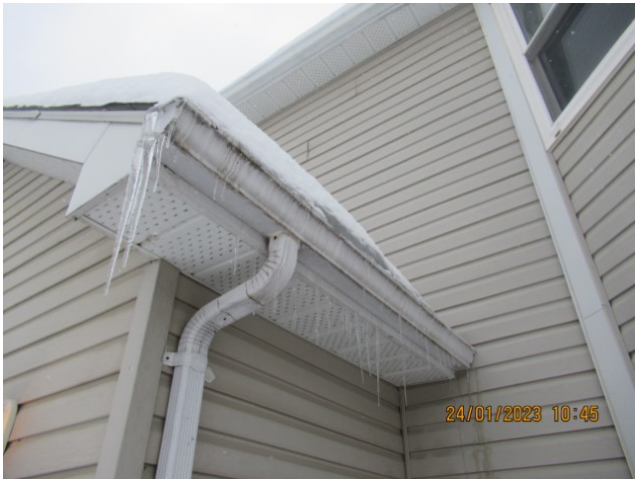
DEFFICIENCE DE VENTILATION DANS L'ENTRETOIT

Defficiency de ventilation dans l'entretait

Lors de l'inspection, nous avons noté de l'extérieur de la corniche du bâtiment de la glace sur le toit, due à notre avis à une perte de chaleur et un manque de ventilation à proximité du système de climatisation.

Le ventilateur vertical du toit génère un effet de cheminée qui permet de ventiler le comble en aspirant l'air frais par les soffites des corniches. L'entrée d'air disponible doit être équilibrée avec la capacité des ventilateurs afin de procurer une ventilation adéquate. En l'absence d'une ventilation adéquate, des risques de surchauffe dans le comble peuvent survenir et augmenter les coûts de climatisation de la maison. Des problématiques de condensation et l'apparition de moisissures néfastes pour la santé peuvent aussi apparaître.

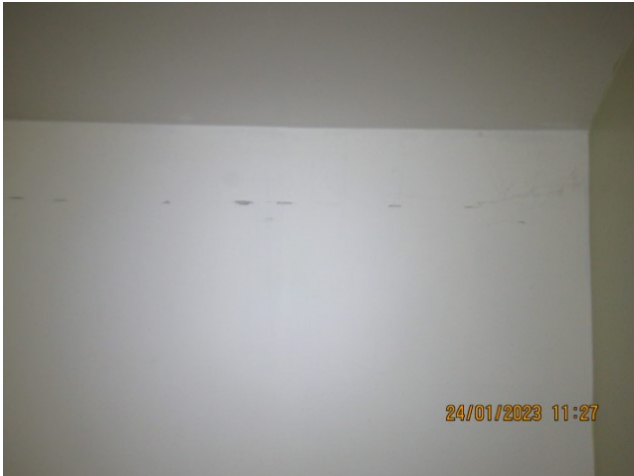
ISOLATION ET PARE-VAPEUR DES MURS NON VISIBLES

Isolation et pare-vapeur des murs non visibles

Lors de notre inspection, il ne nous a pas été possible d'inspecter et vérifier l'isolation et le pare-vapeur sur les murs du sous-sol et sur les murs des étages. Il ne nous a pas été possible non plus, de vérifier la présence d'isolation sur la solive de rive et entre cette dernière et la fondation (entre le bois et le béton). En effet, les murs extérieurs du bâtiment sont recouverts de gypse et nous ne sommes pas en mesure de vérifier les éléments qui sont cachés.

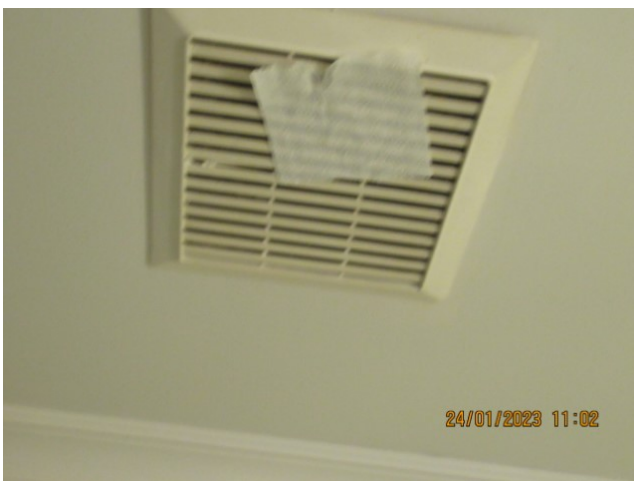
AUCUNE DÉFICIENCE OBSERVÉE

"Test du papier mouchoir"

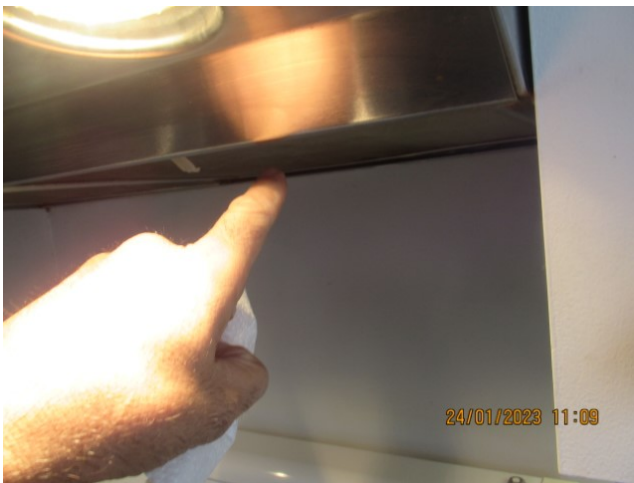
VENTILATEUR DE CUISINE INEFFICACE

Ventilateur de cuisine inefficace

Lors de la mise en marche du ventilateur de la cuisine, nous avons noté que ce dernier était bouché et qu'il n'évacuait pas l'air de façon efficace.

L'excès d'humidité et l'absence de ventilation dans un endroit clos peuvent favoriser l'apparition d'odeurs, de cernes et même de moisissures nocives pour la santé des occupants.

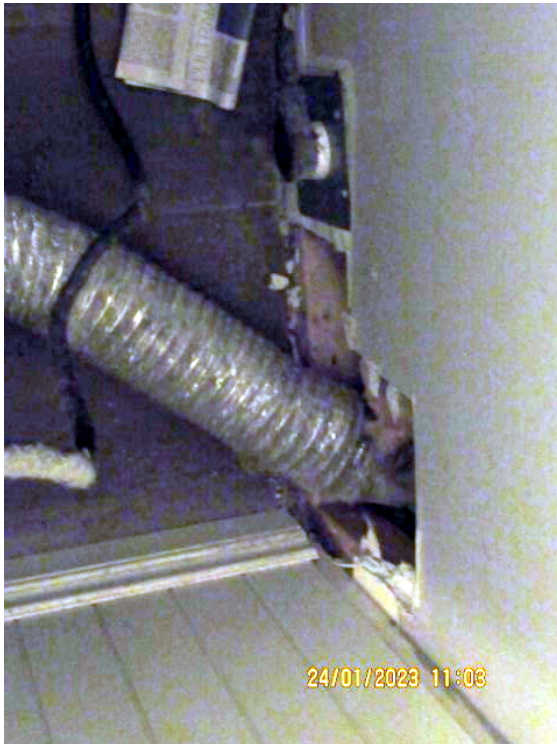
AUCUNE DÉFICIENCE OBSERVÉE

Aucune déficience observée

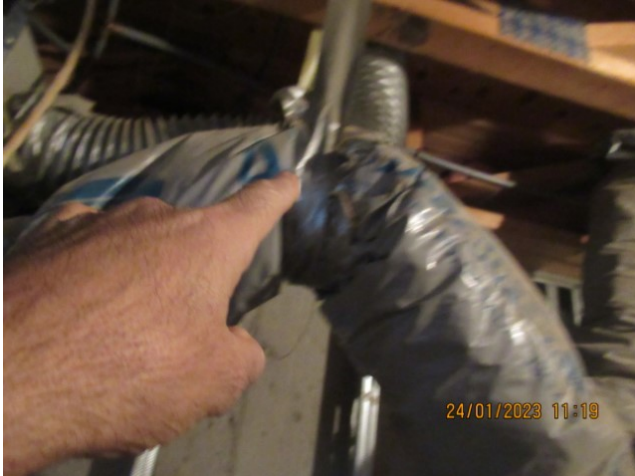
CONDUIT DE VENTILATION MAL SCELLÉ ET MAL FIXÉ

Conduit de ventilation mal scellé et mal fixé

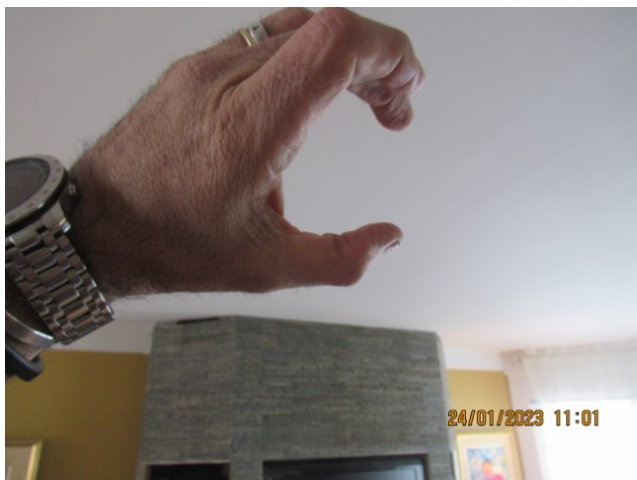
AVERTISSEUR DE CO RECOMMANDÉ

Avertisseur de CO recommandé

Nous n'avons pas noté la présence d'un avertisseur de monoxyde à l'intérieur du bâtiment.

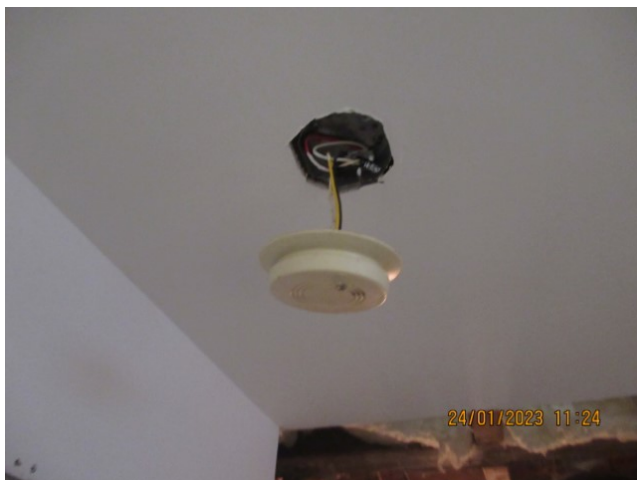
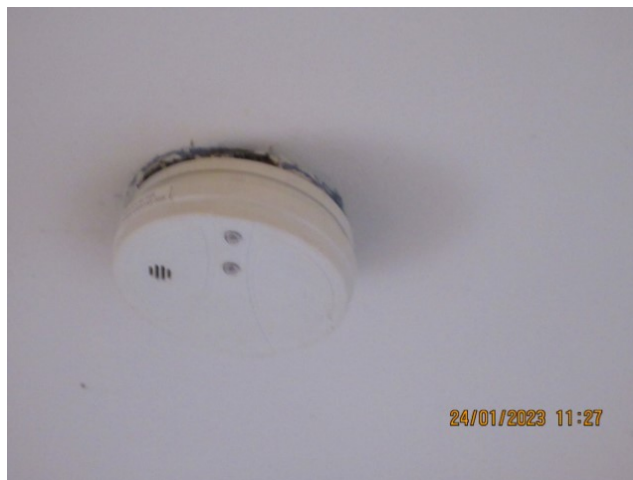
AVERTISSEUR DE FUMÉE MAL FIXÉ

Avertisseur de fumée mal installé

Nous avons noté que l'un des avertisseurs de fumée est mal fixé au plafond et dont le plastique protecteur n'est pas enlever.

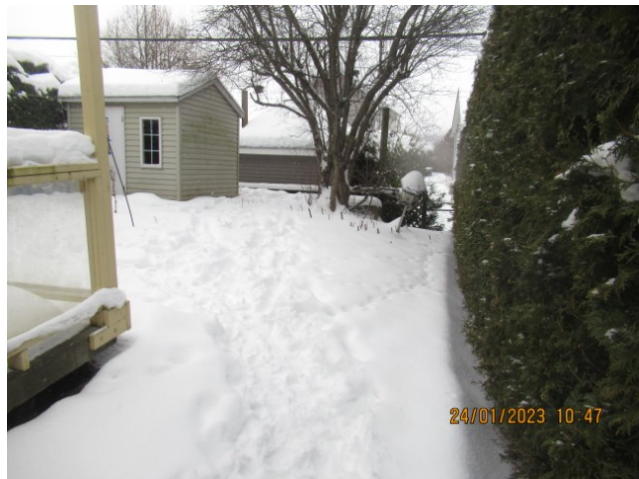
LIMITATION SUR CABANON ET CES ÉLÉMENTS

Limitation sur cabanon et ces éléments

Lors de notre inspection, nous avons noté la présence d'un cabanon et ses éléments. Dans le cadre de notre mandat, notre inspection ne peut cautionner ses composantes du bâtiment ce n'est qu'à titre d'observation.
